參、施工實務案例分享

以《1.裝修工程、2.景觀工程》
為例

■ 3.2 景觀工程

* 景觀工程施工缺失：

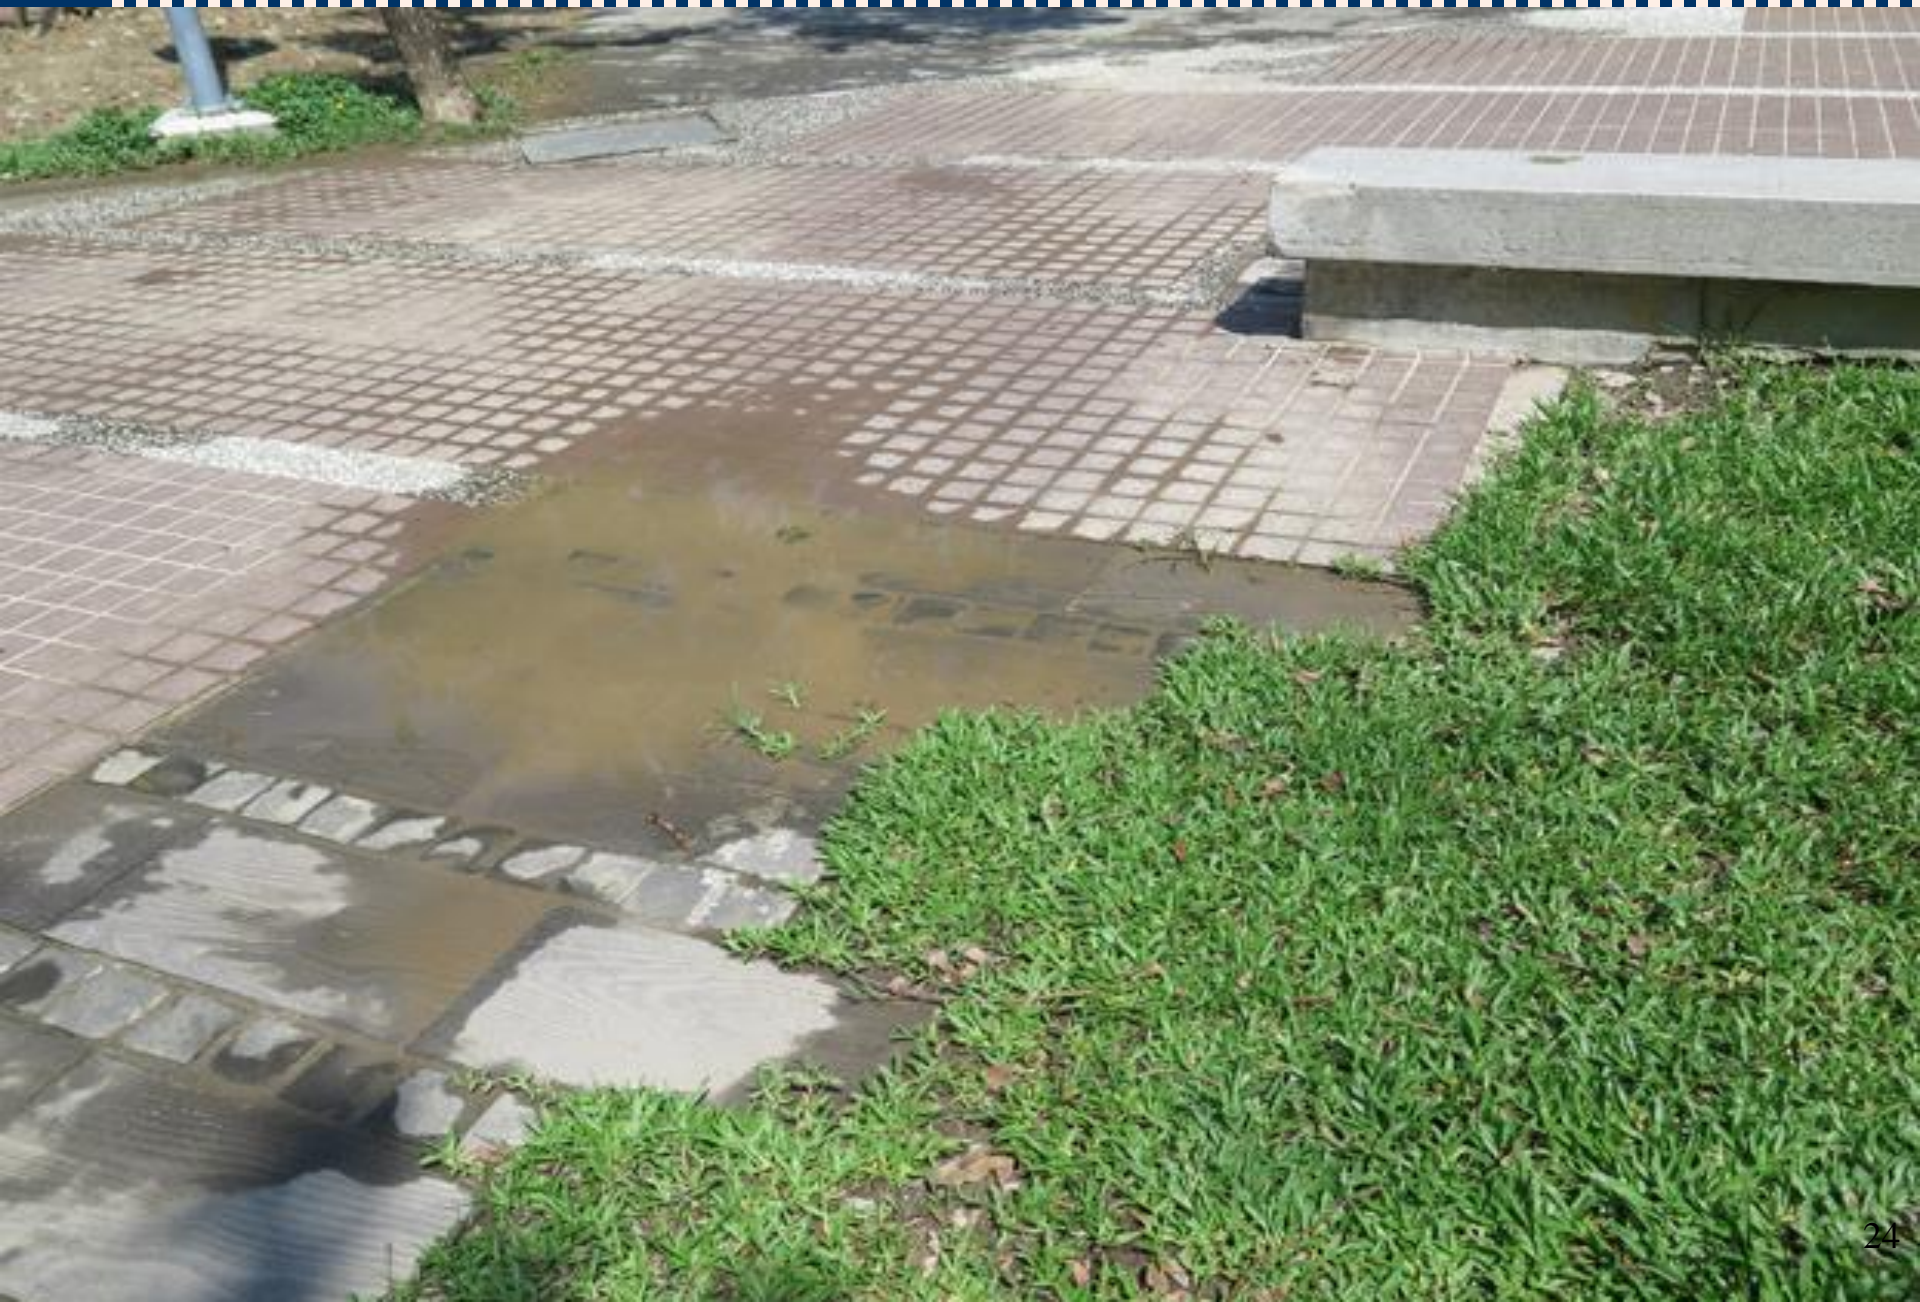
◆ 排水系統不佳，導致積水...03

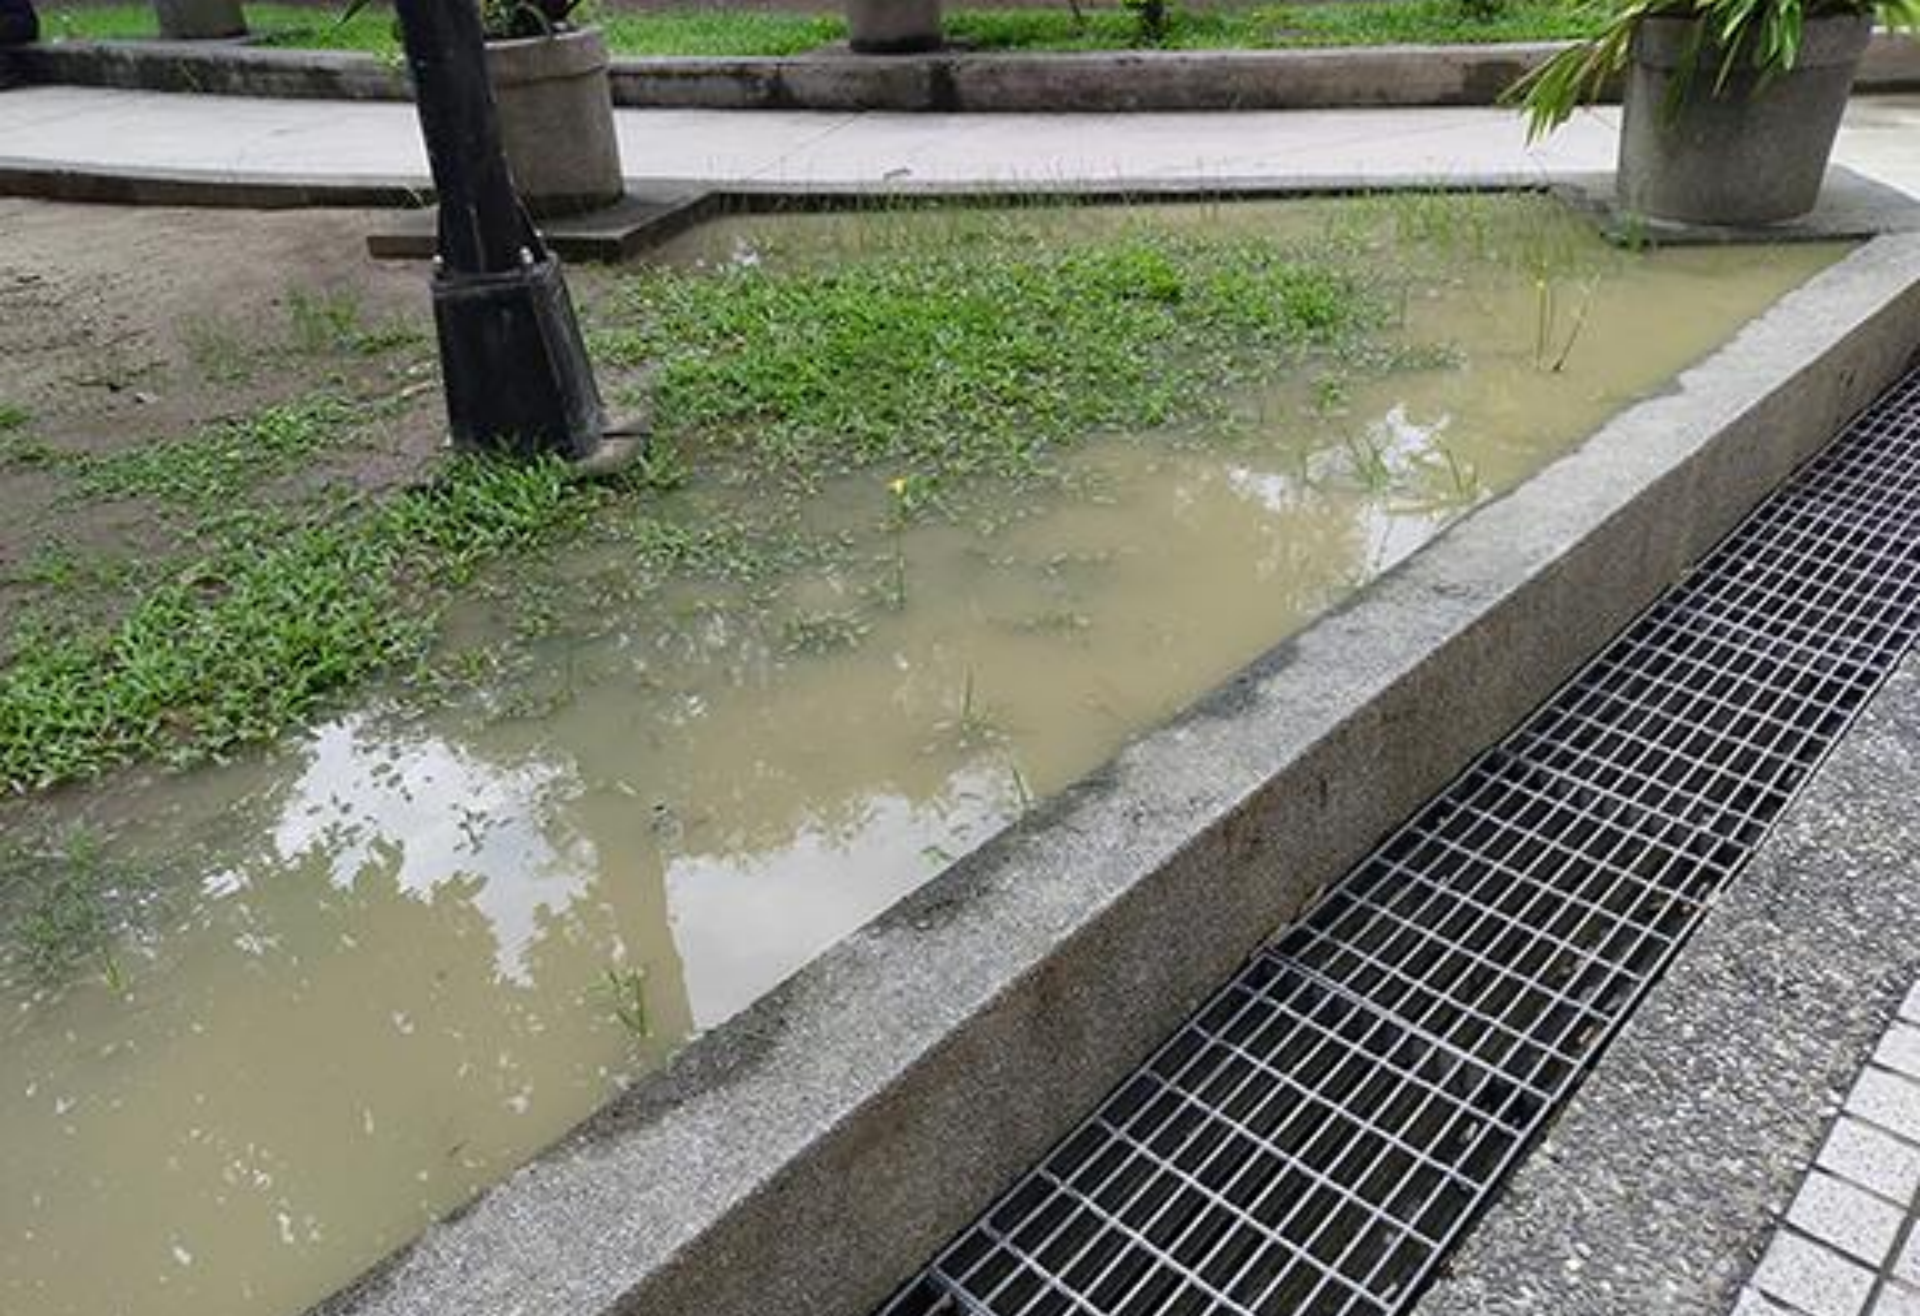
◆ 覆土不足，容易積水。

未規劃排水草溝，容易積水

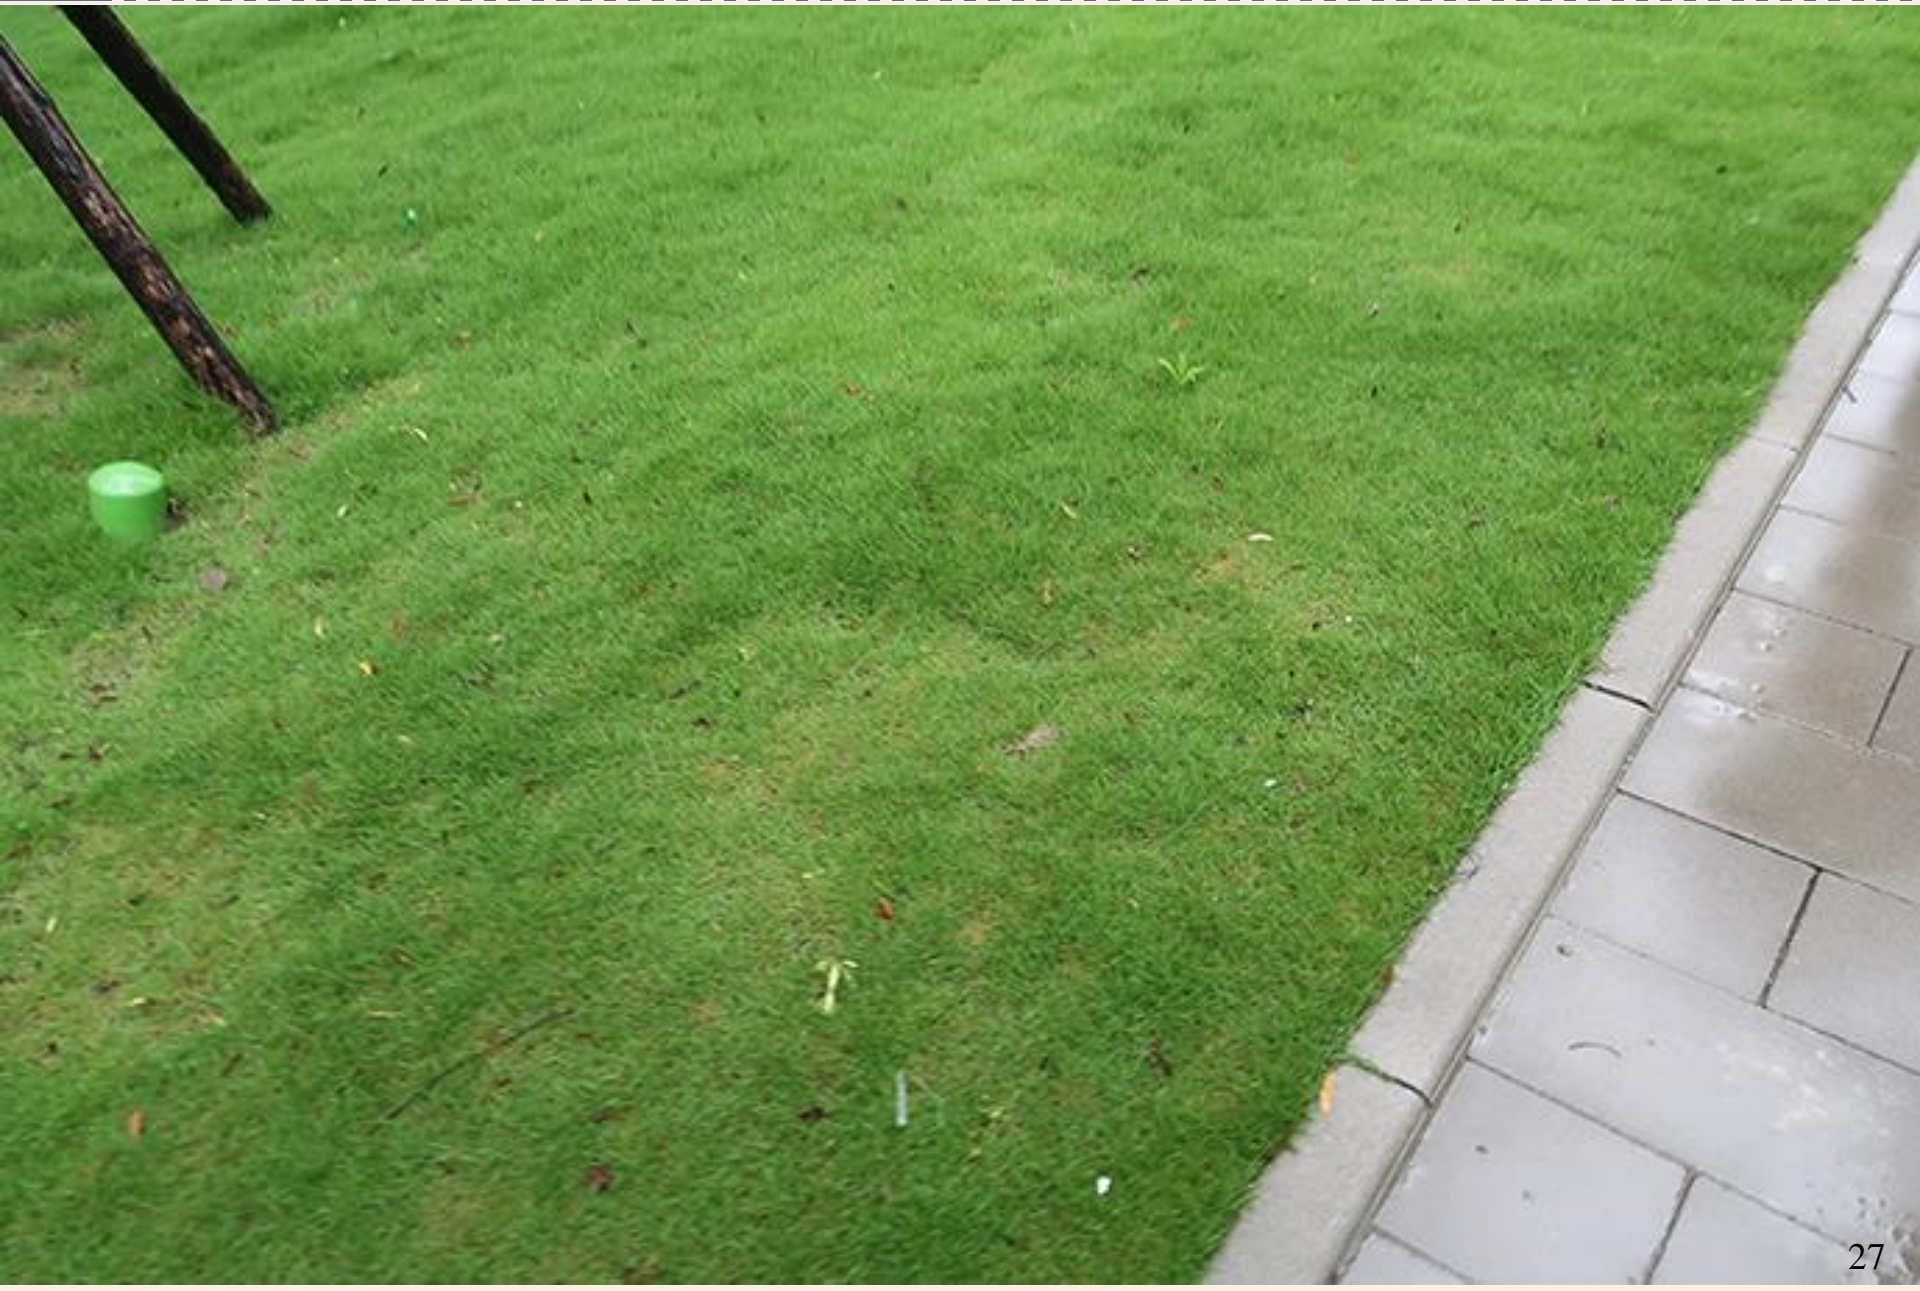
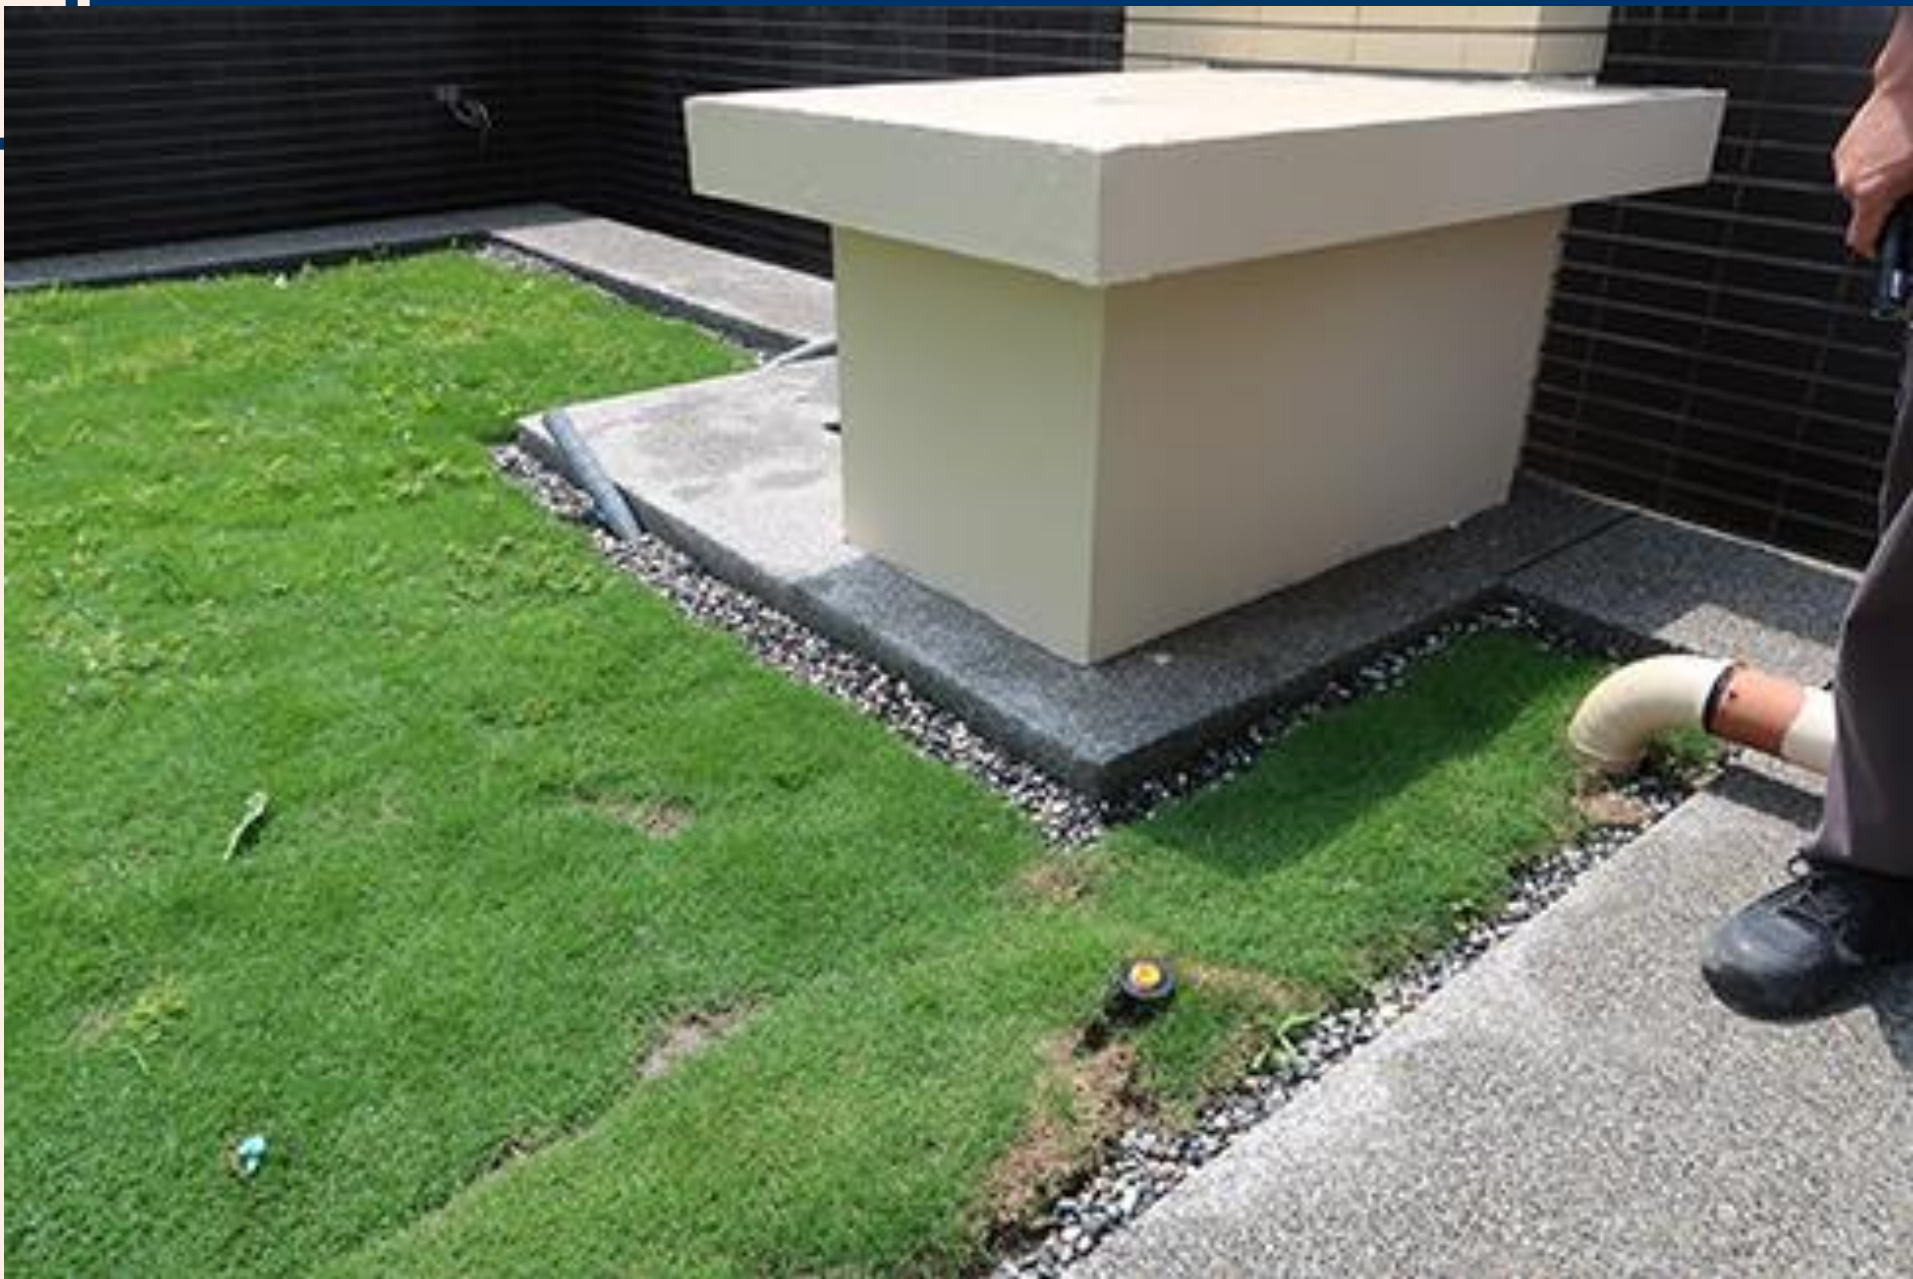
◆ 覆土高度超過泛水，易導致滲漏水。〈不佳〉 28

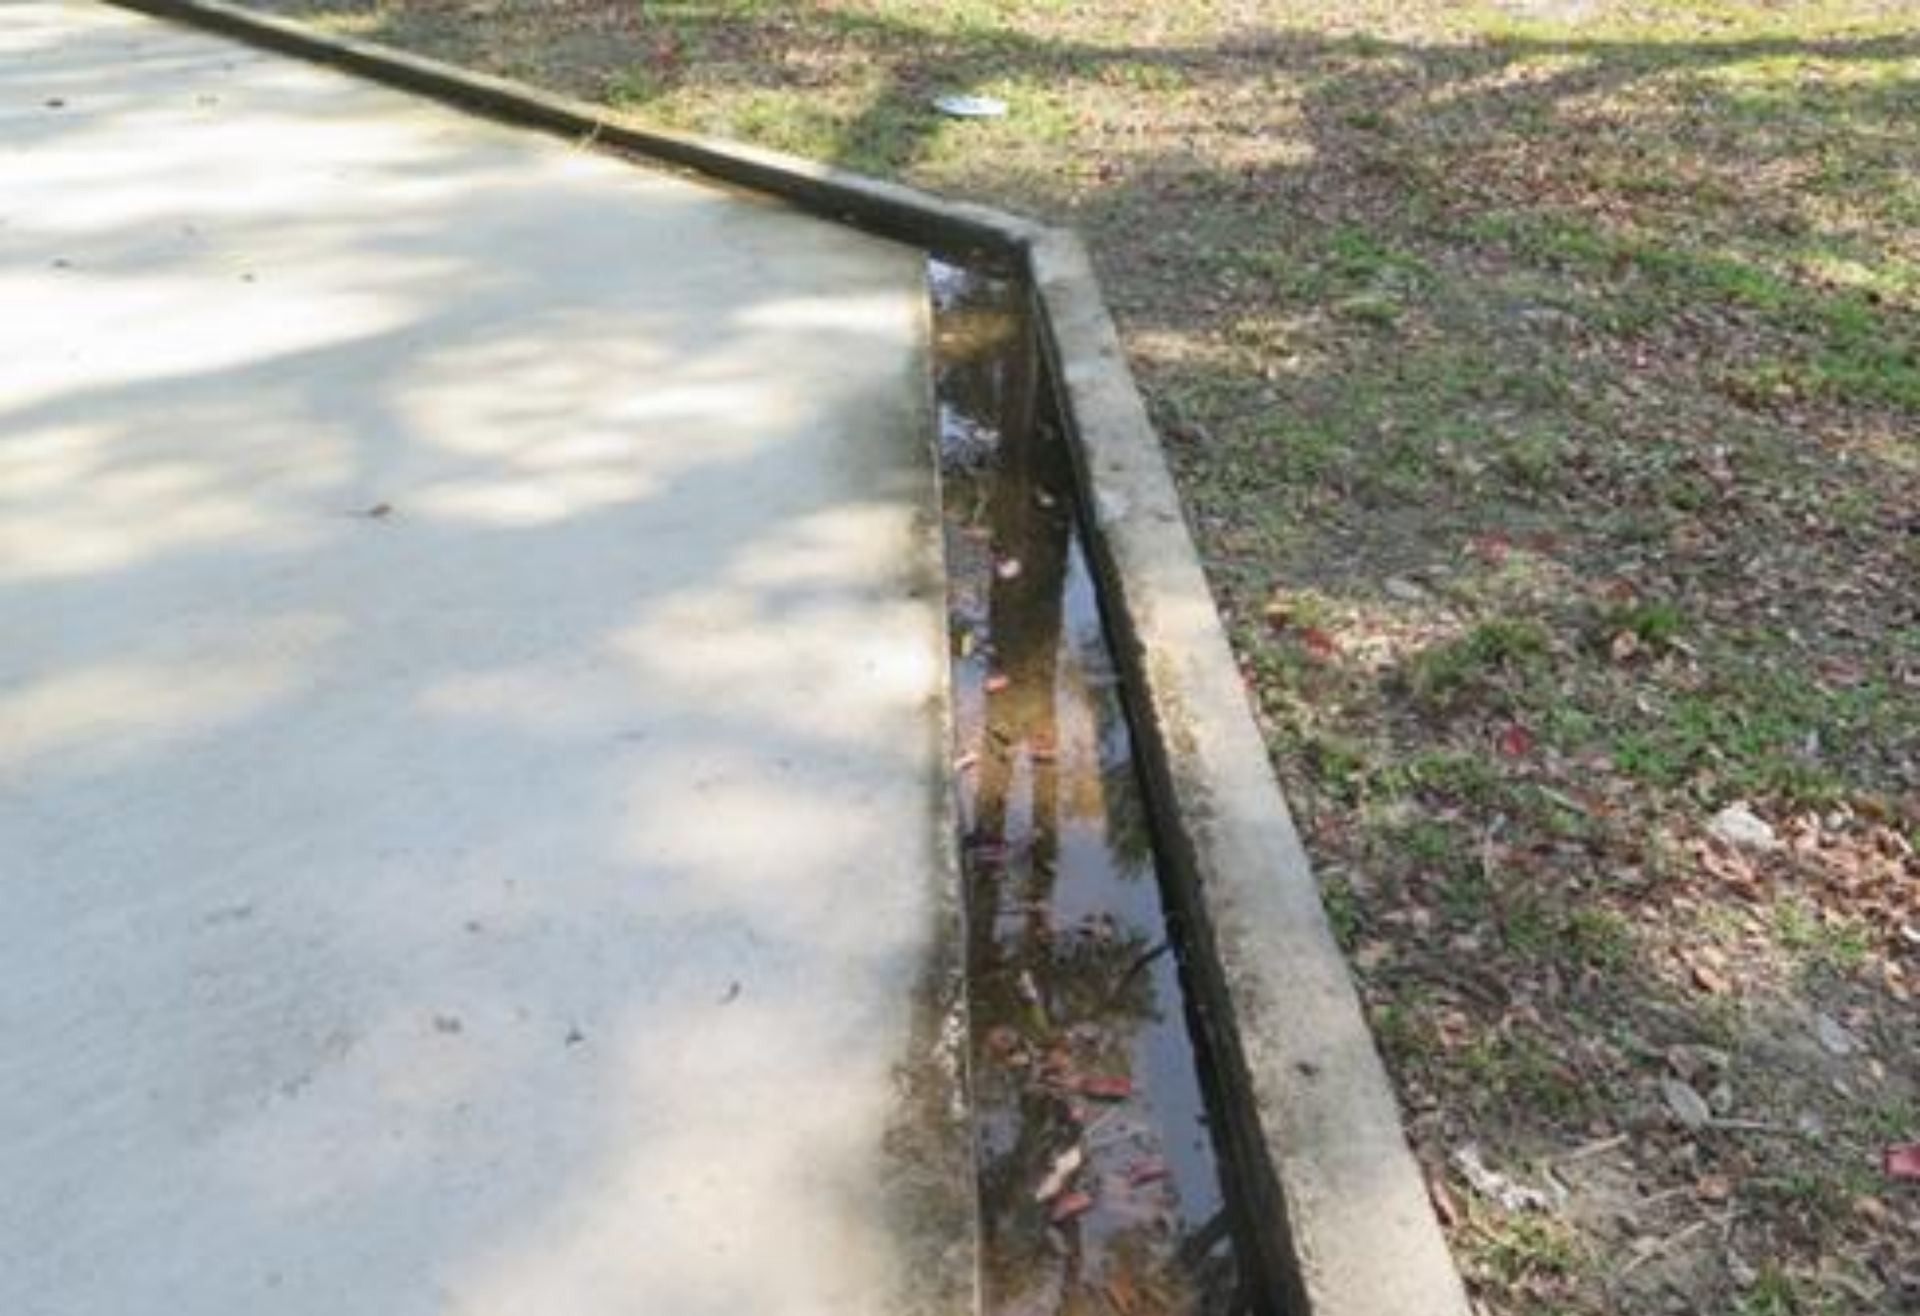
◆ 步道兩側雖設淺溝,但寬度較大<可縮小>

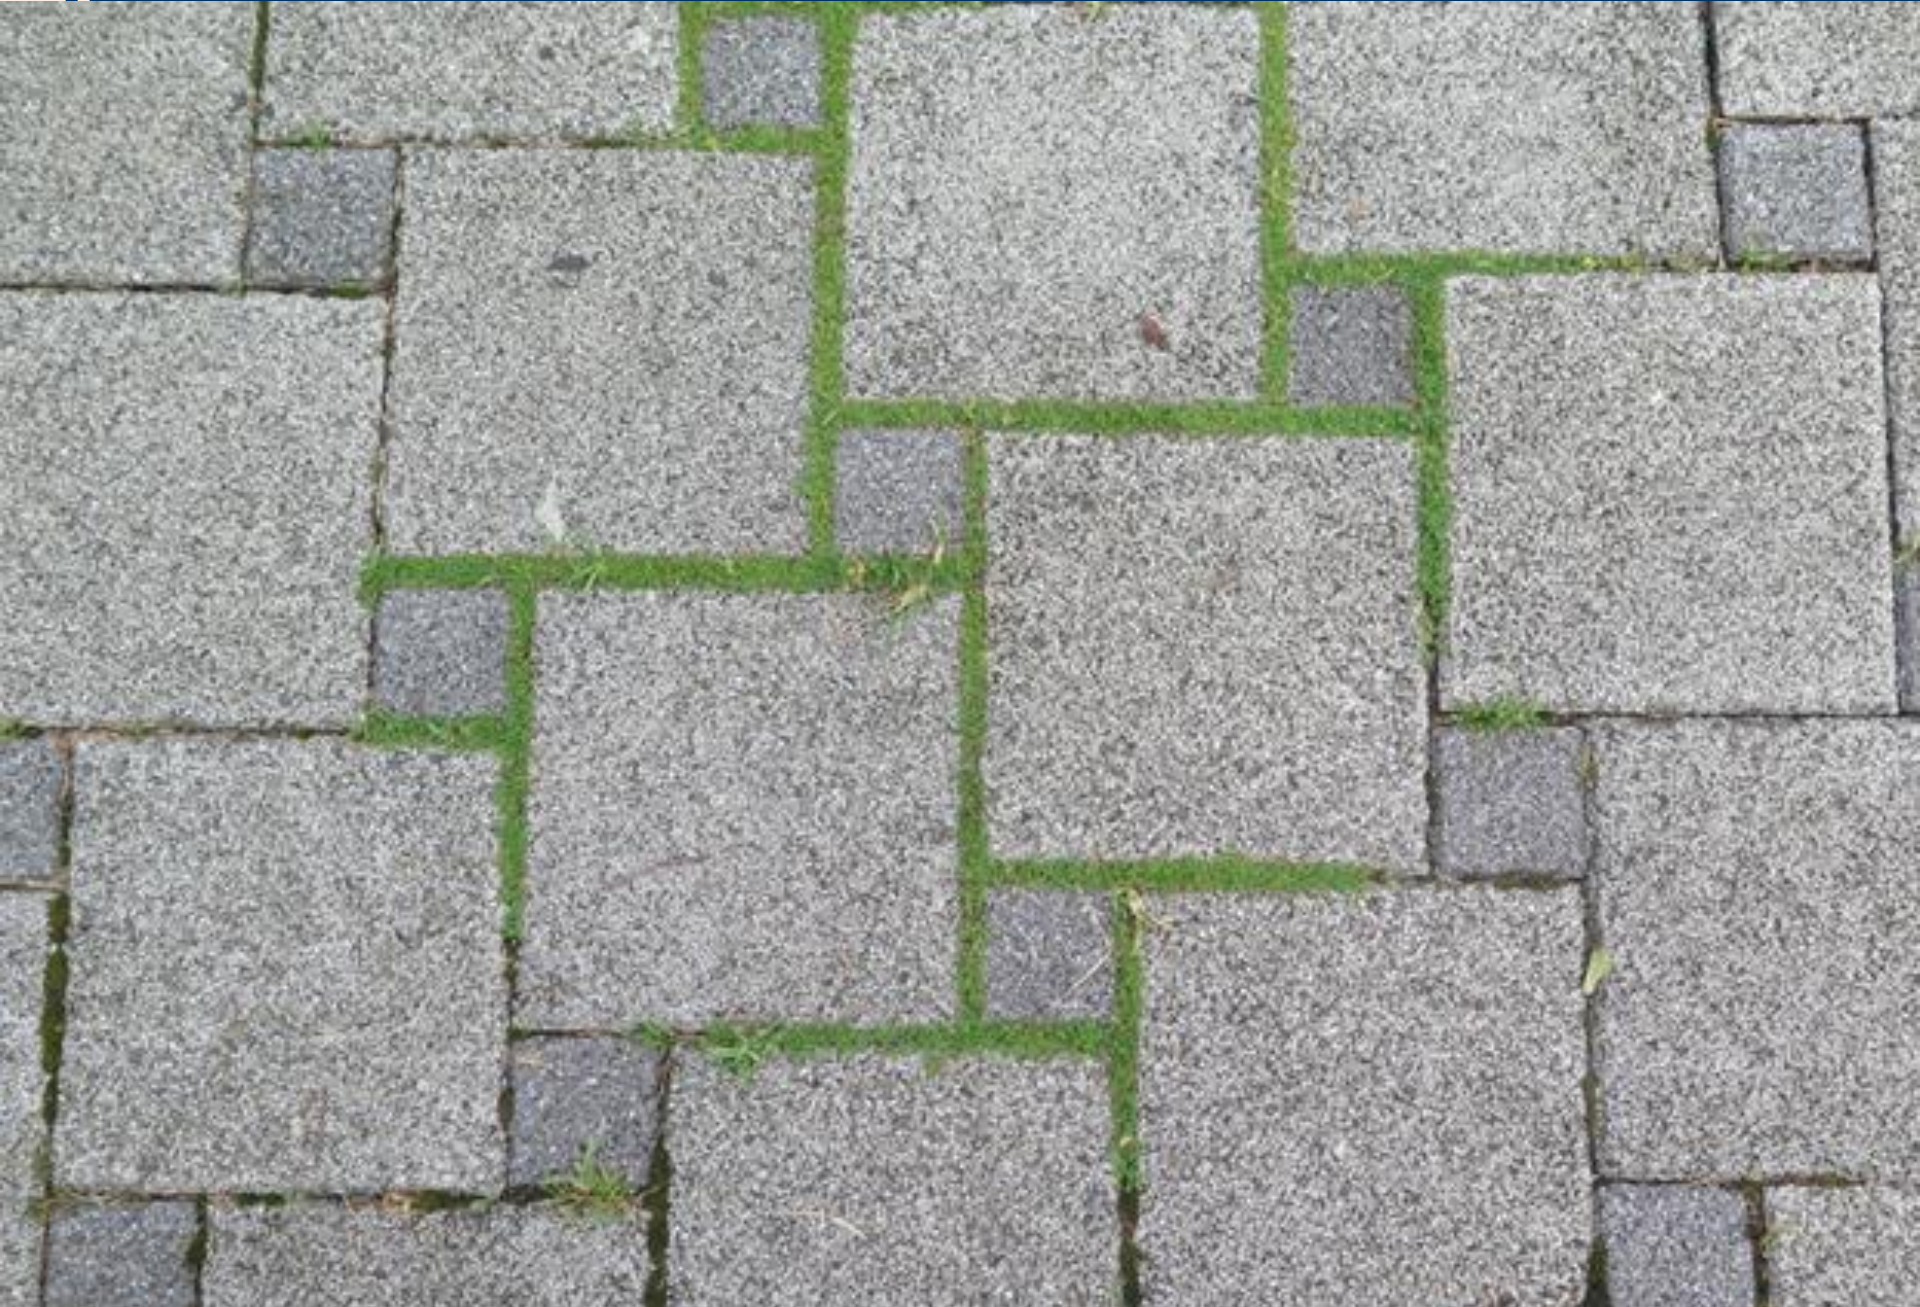
◆ 高壓混凝土磚地坪的高度<不佳>

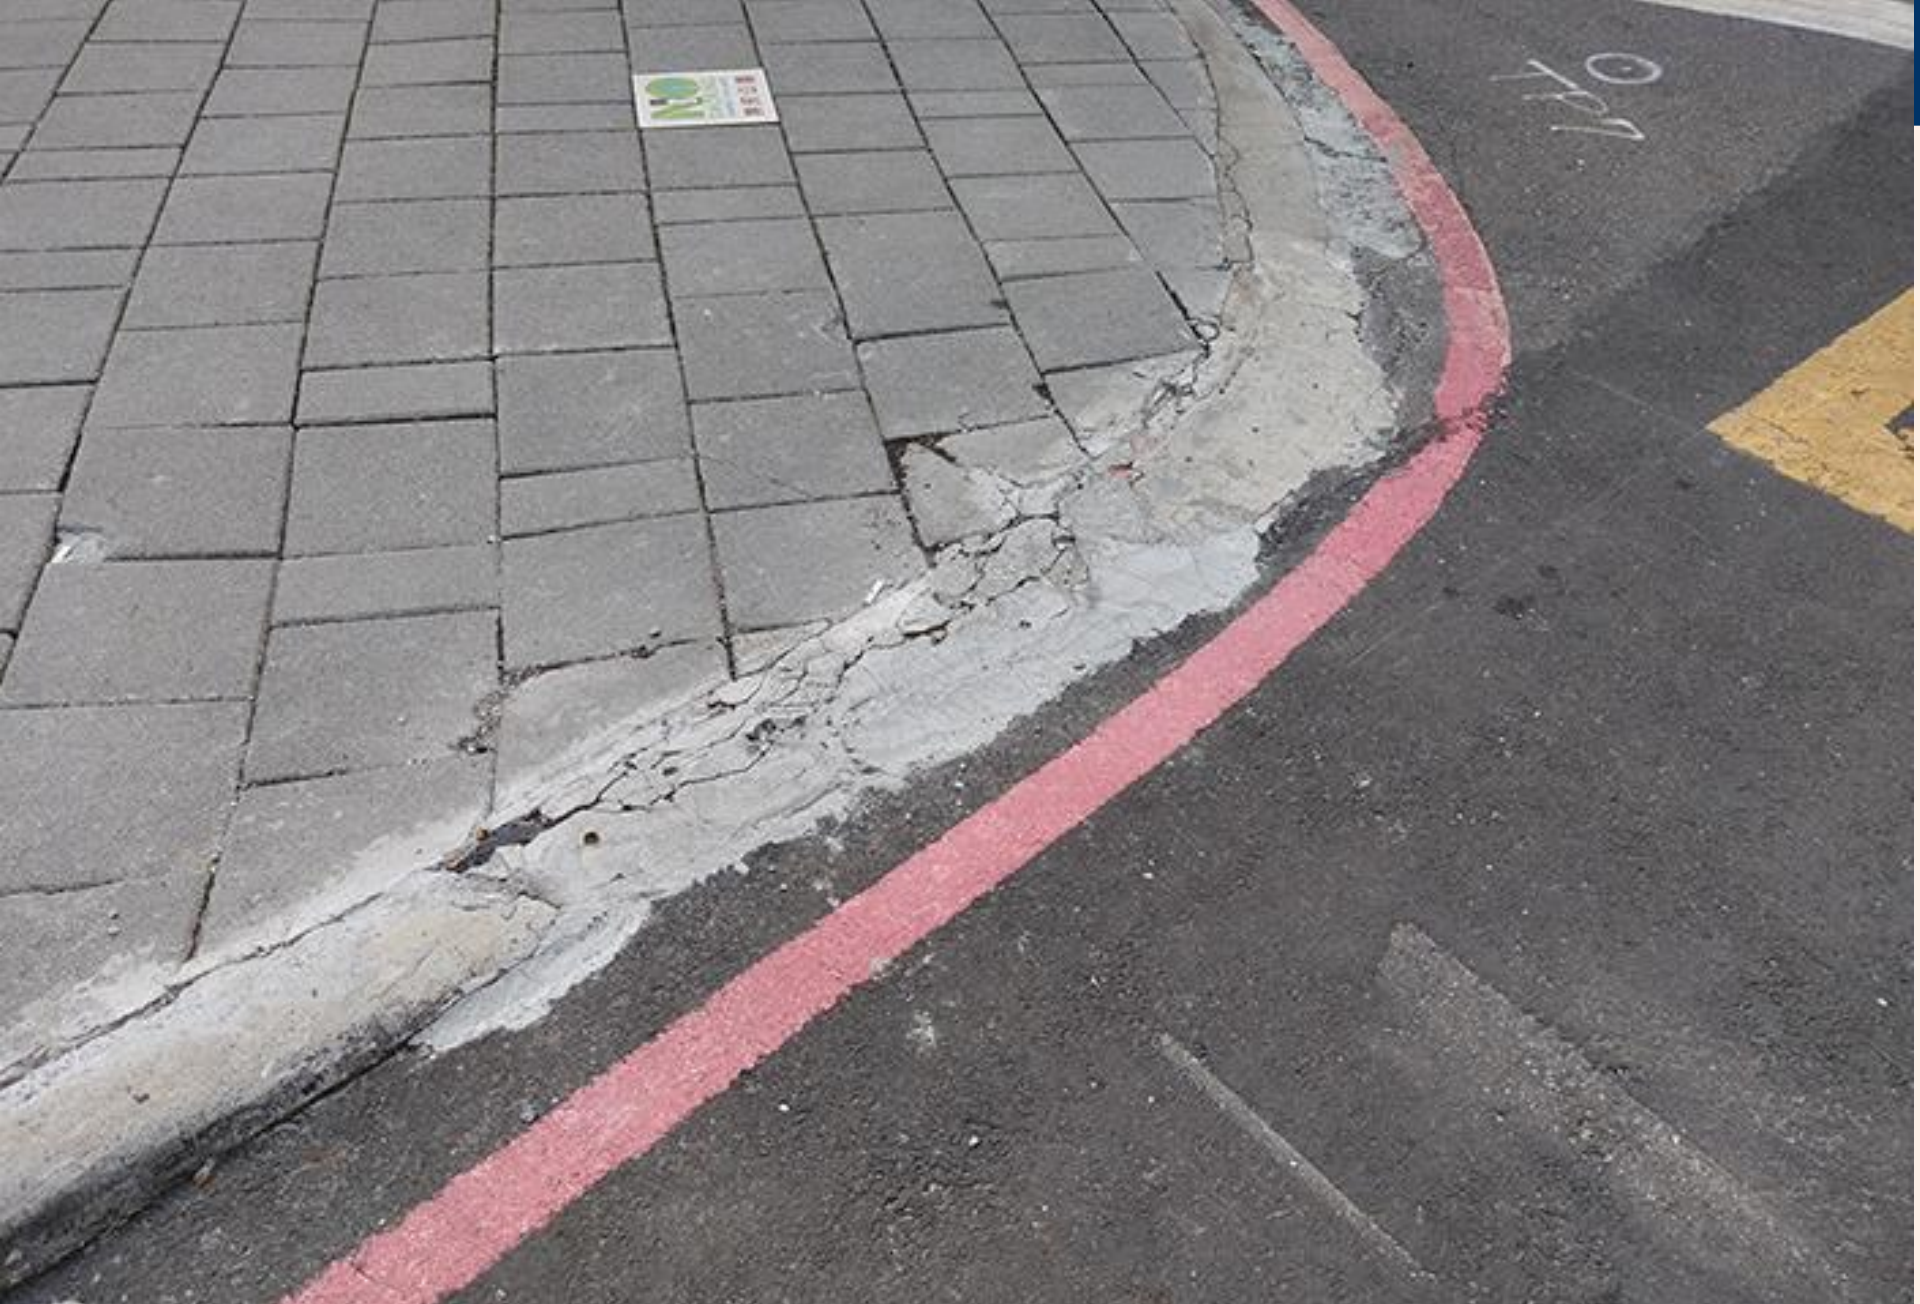
◆ 路緣石二次粉刷施工易碎裂 <不佳>

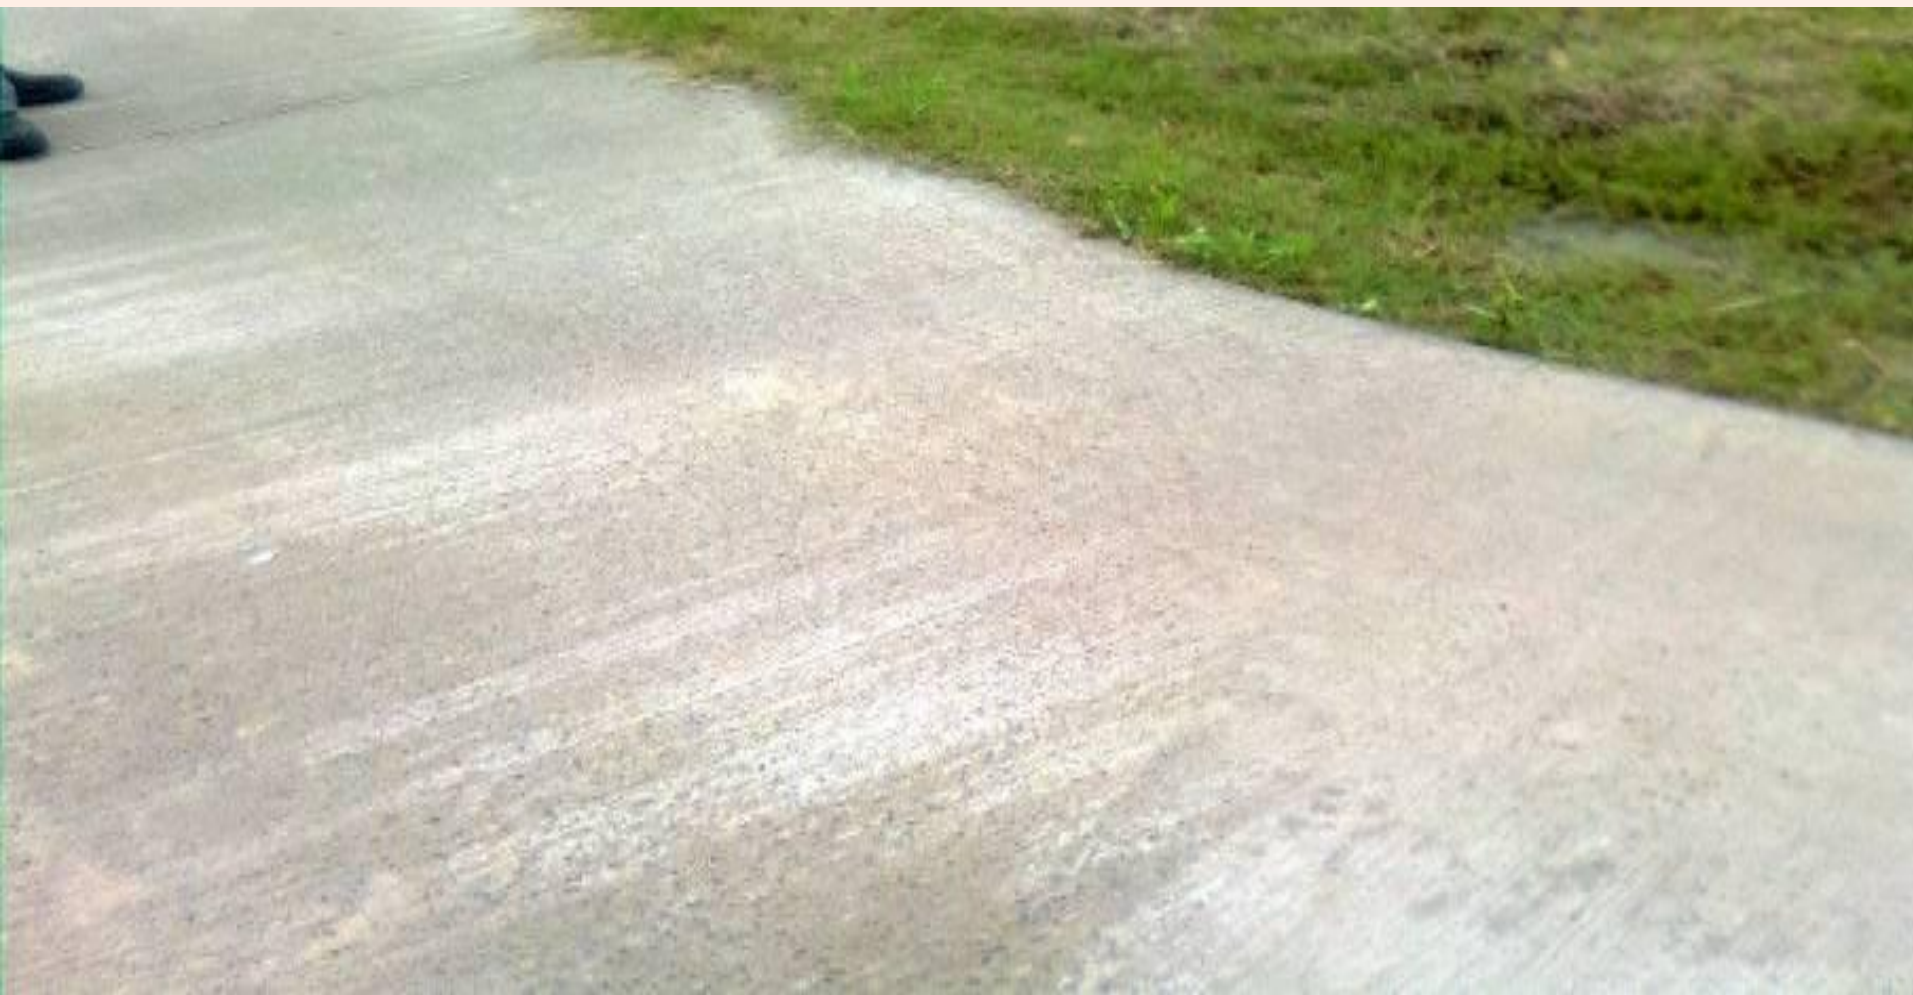
◆ PC加點焊鋼絲網或RC混凝土地坪，設計未考量做伸縮縫切割，易因熱漲冷縮導致地坪龜裂或破碎。

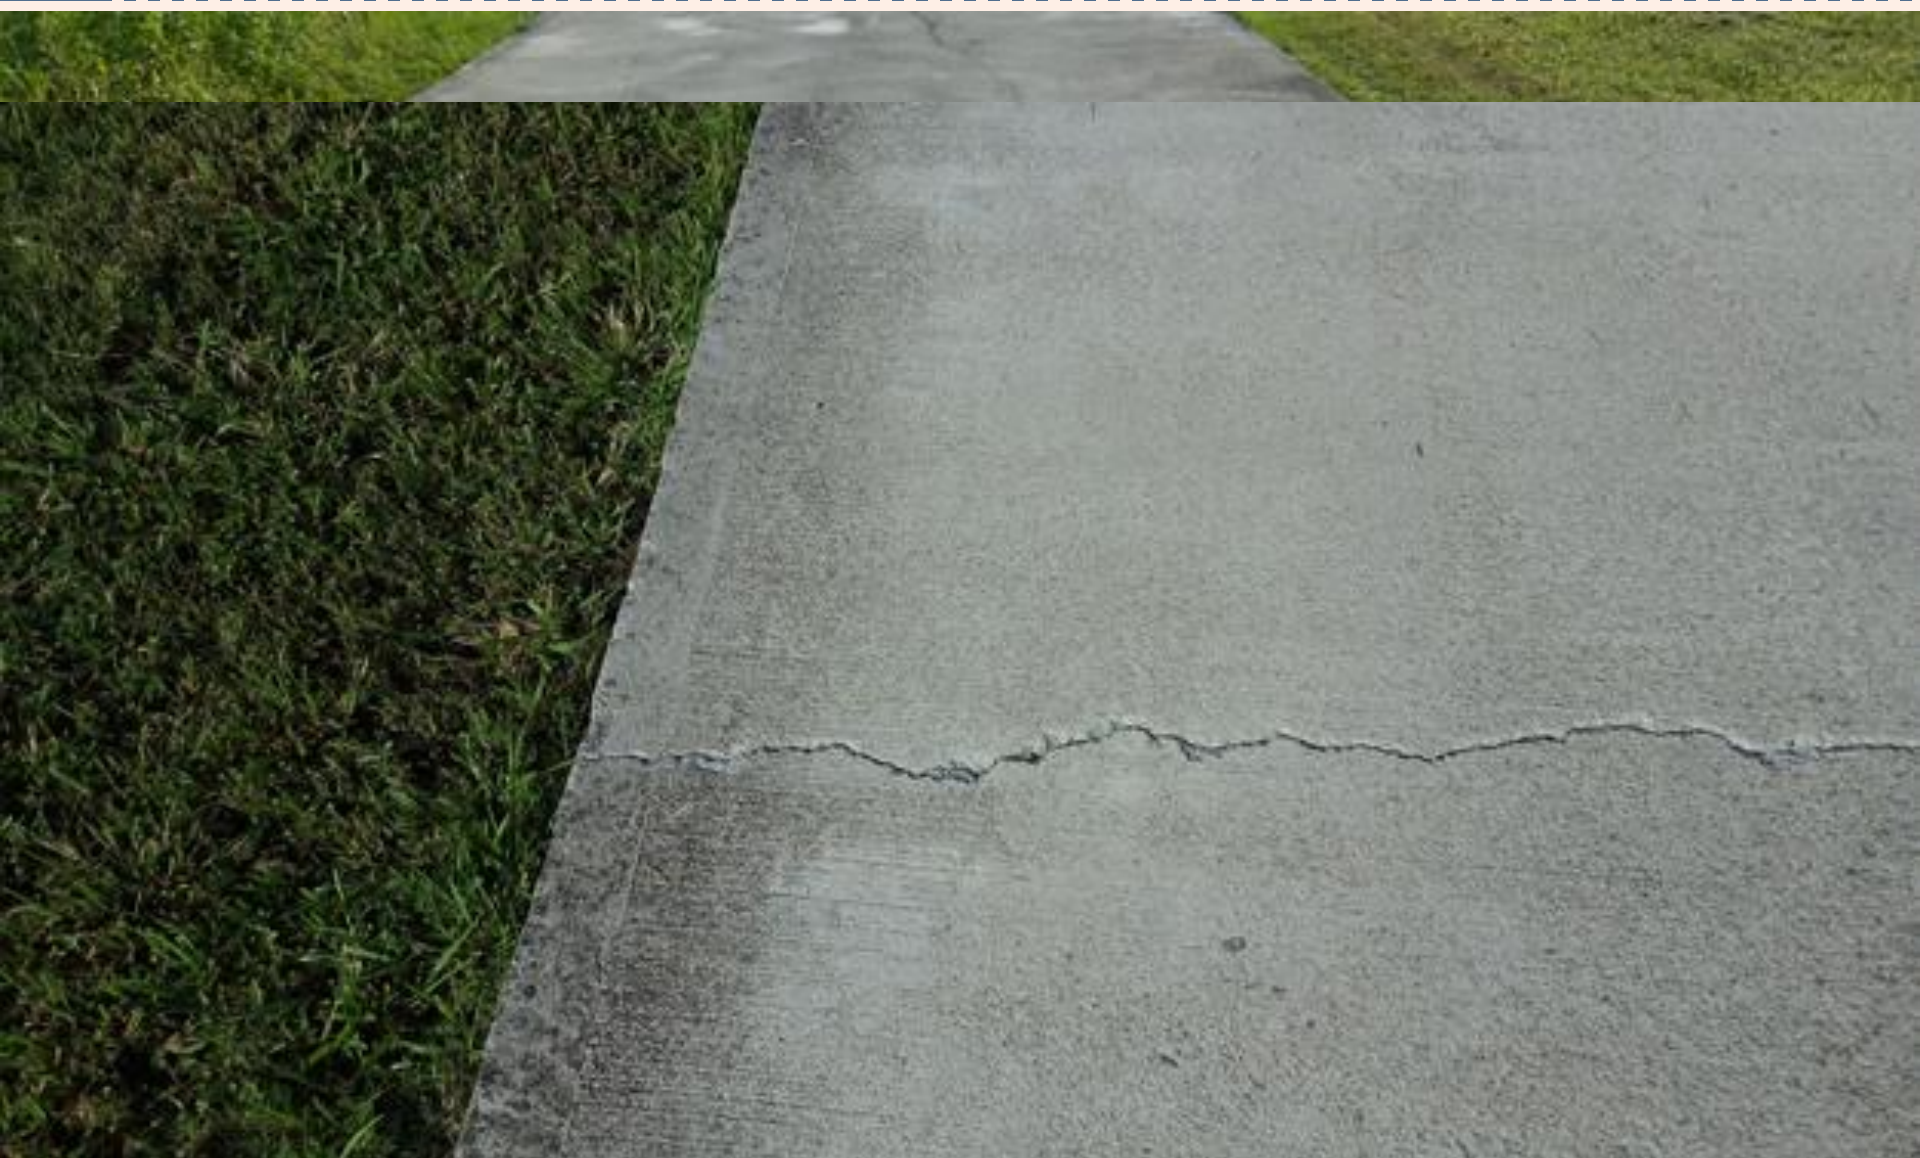
◆ RC混凝土拉毛地坪未切割縫造成龜裂
