參、施工實務案例分享

以《1.裝修工程、2.景觀工程》
為例

■ 3.2 景觀工程

* 景觀工程施工缺失：

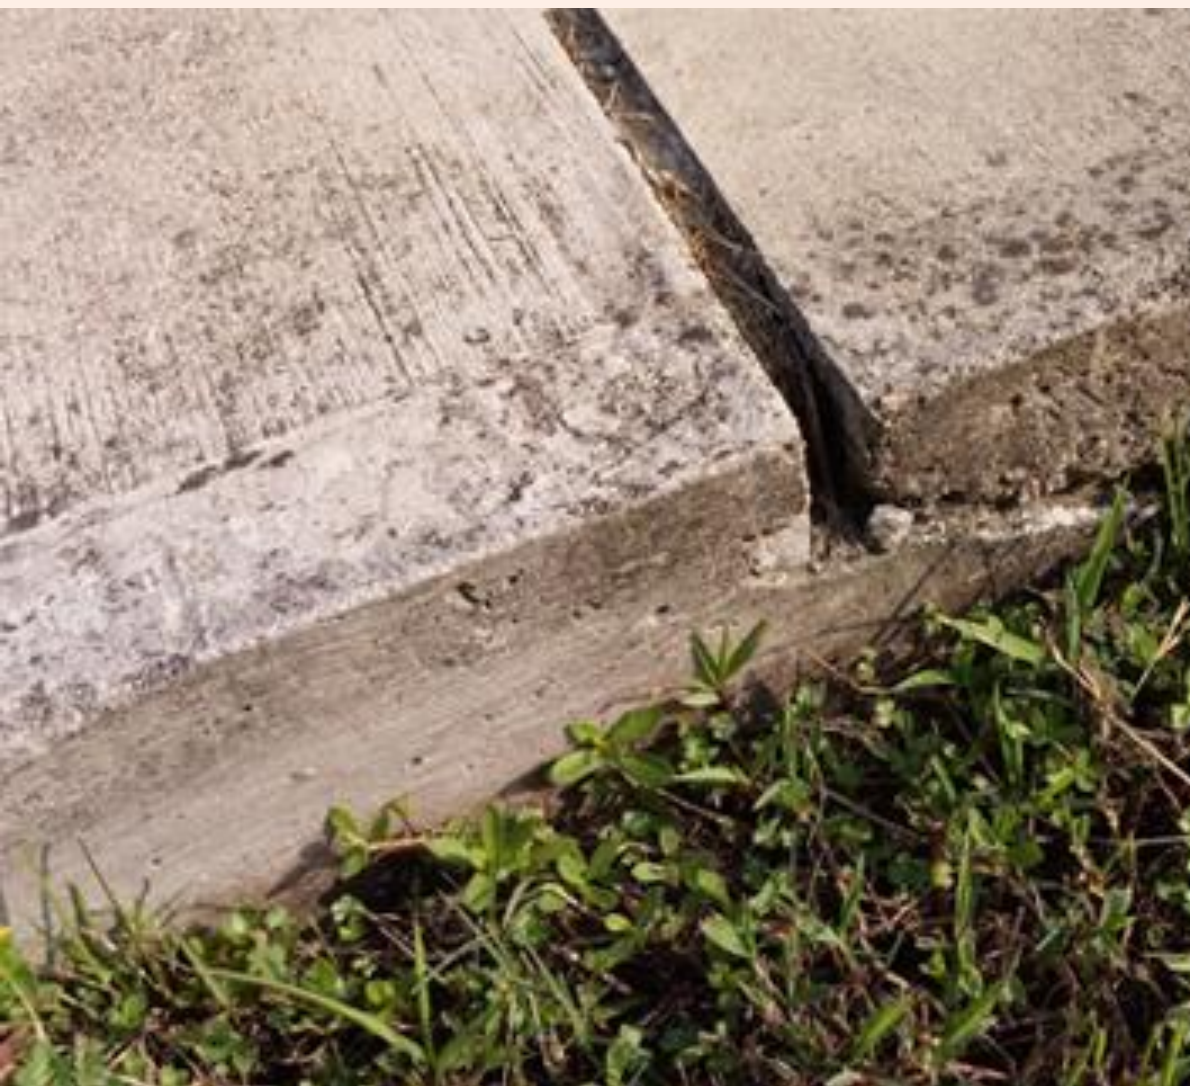
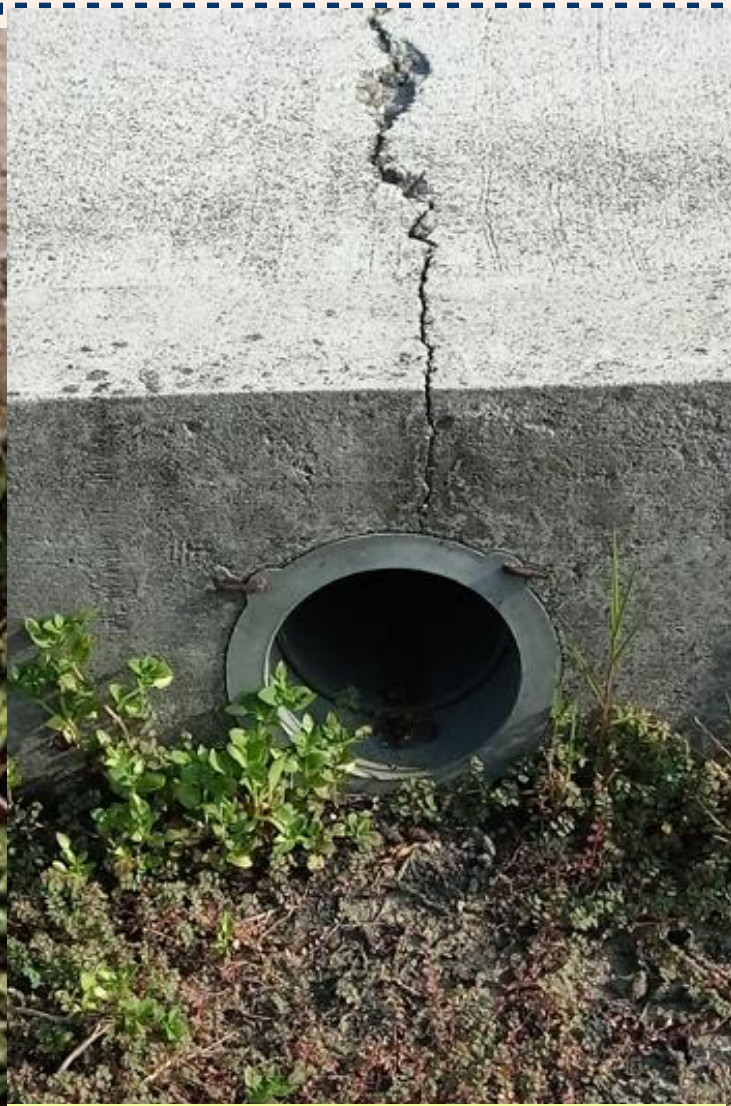
◆ 伸縮縫未切到「底部」。

◆ 埋設管路未加防裂網

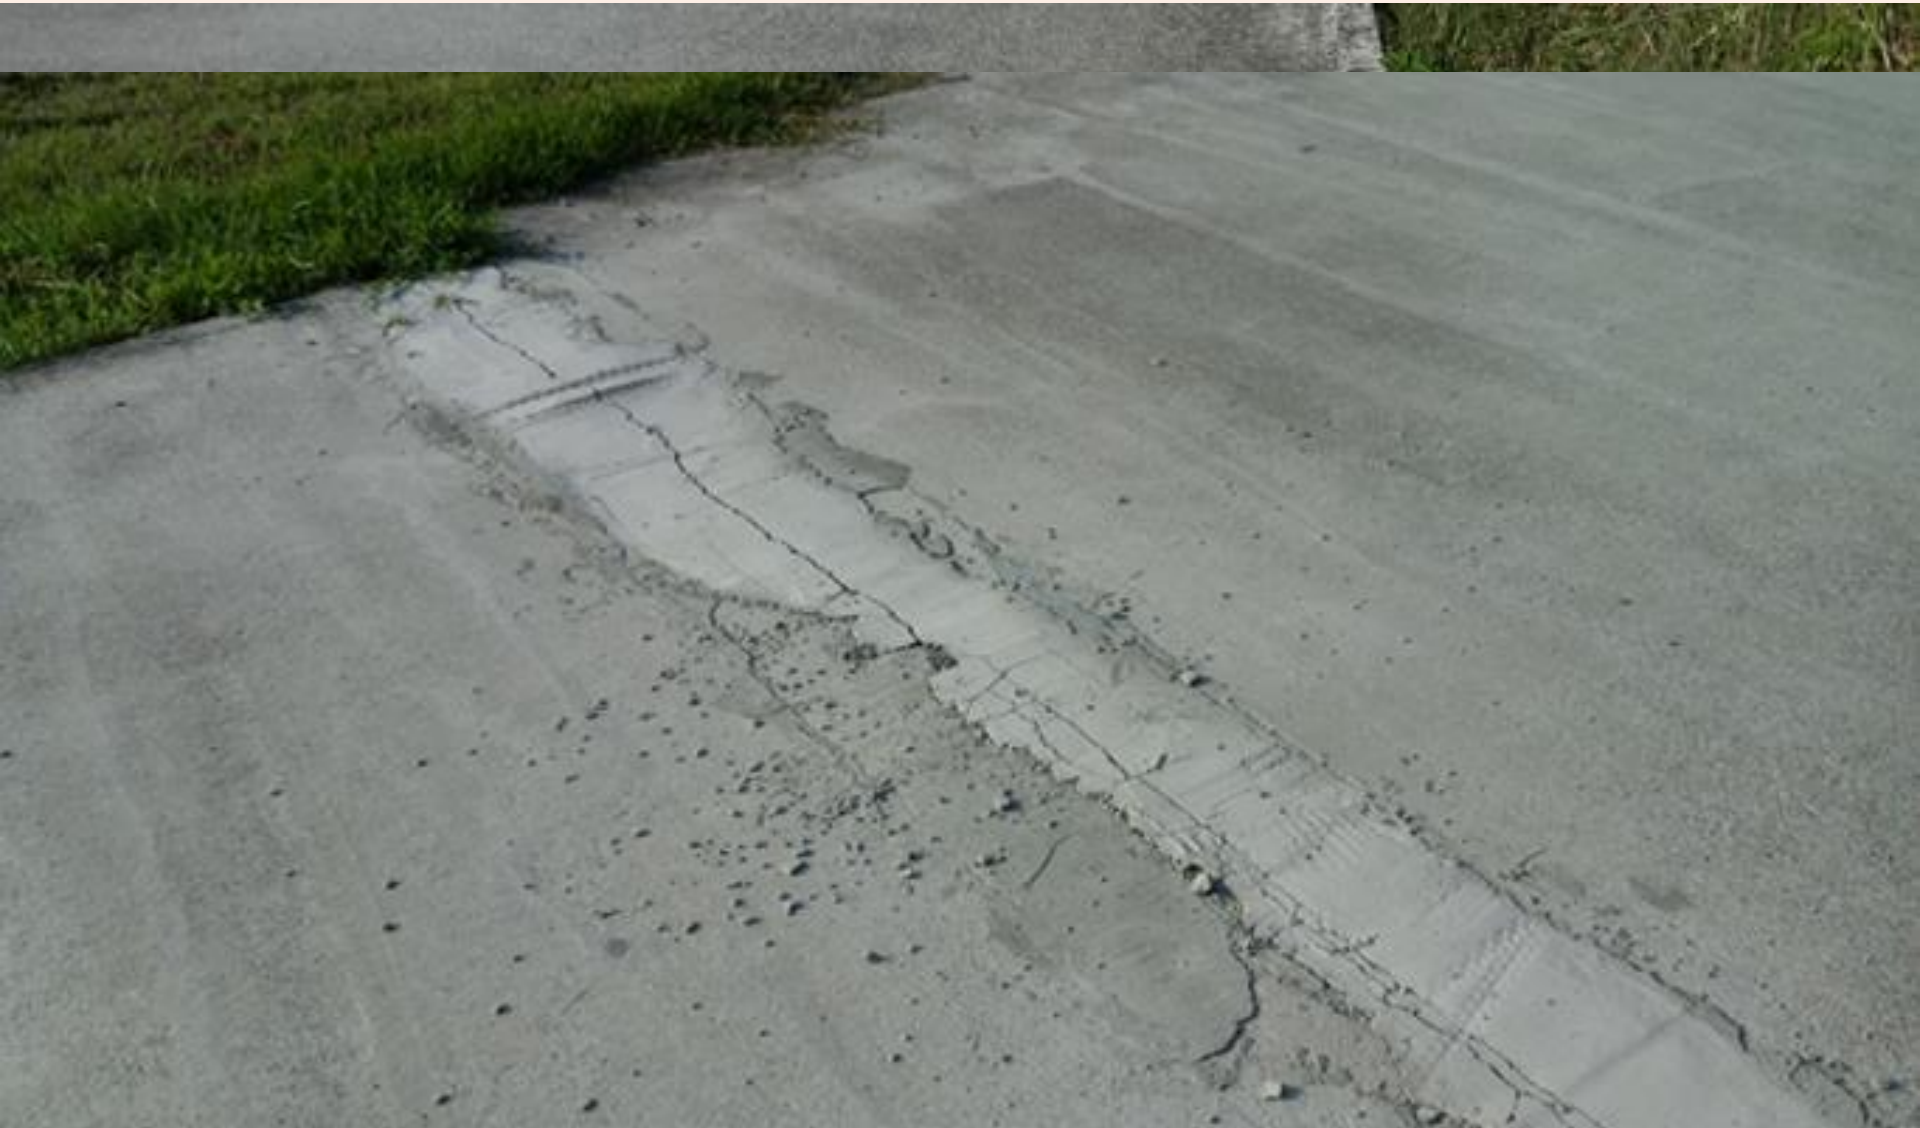
◆ RC混凝土刷毛地坪龜裂..修補不佳

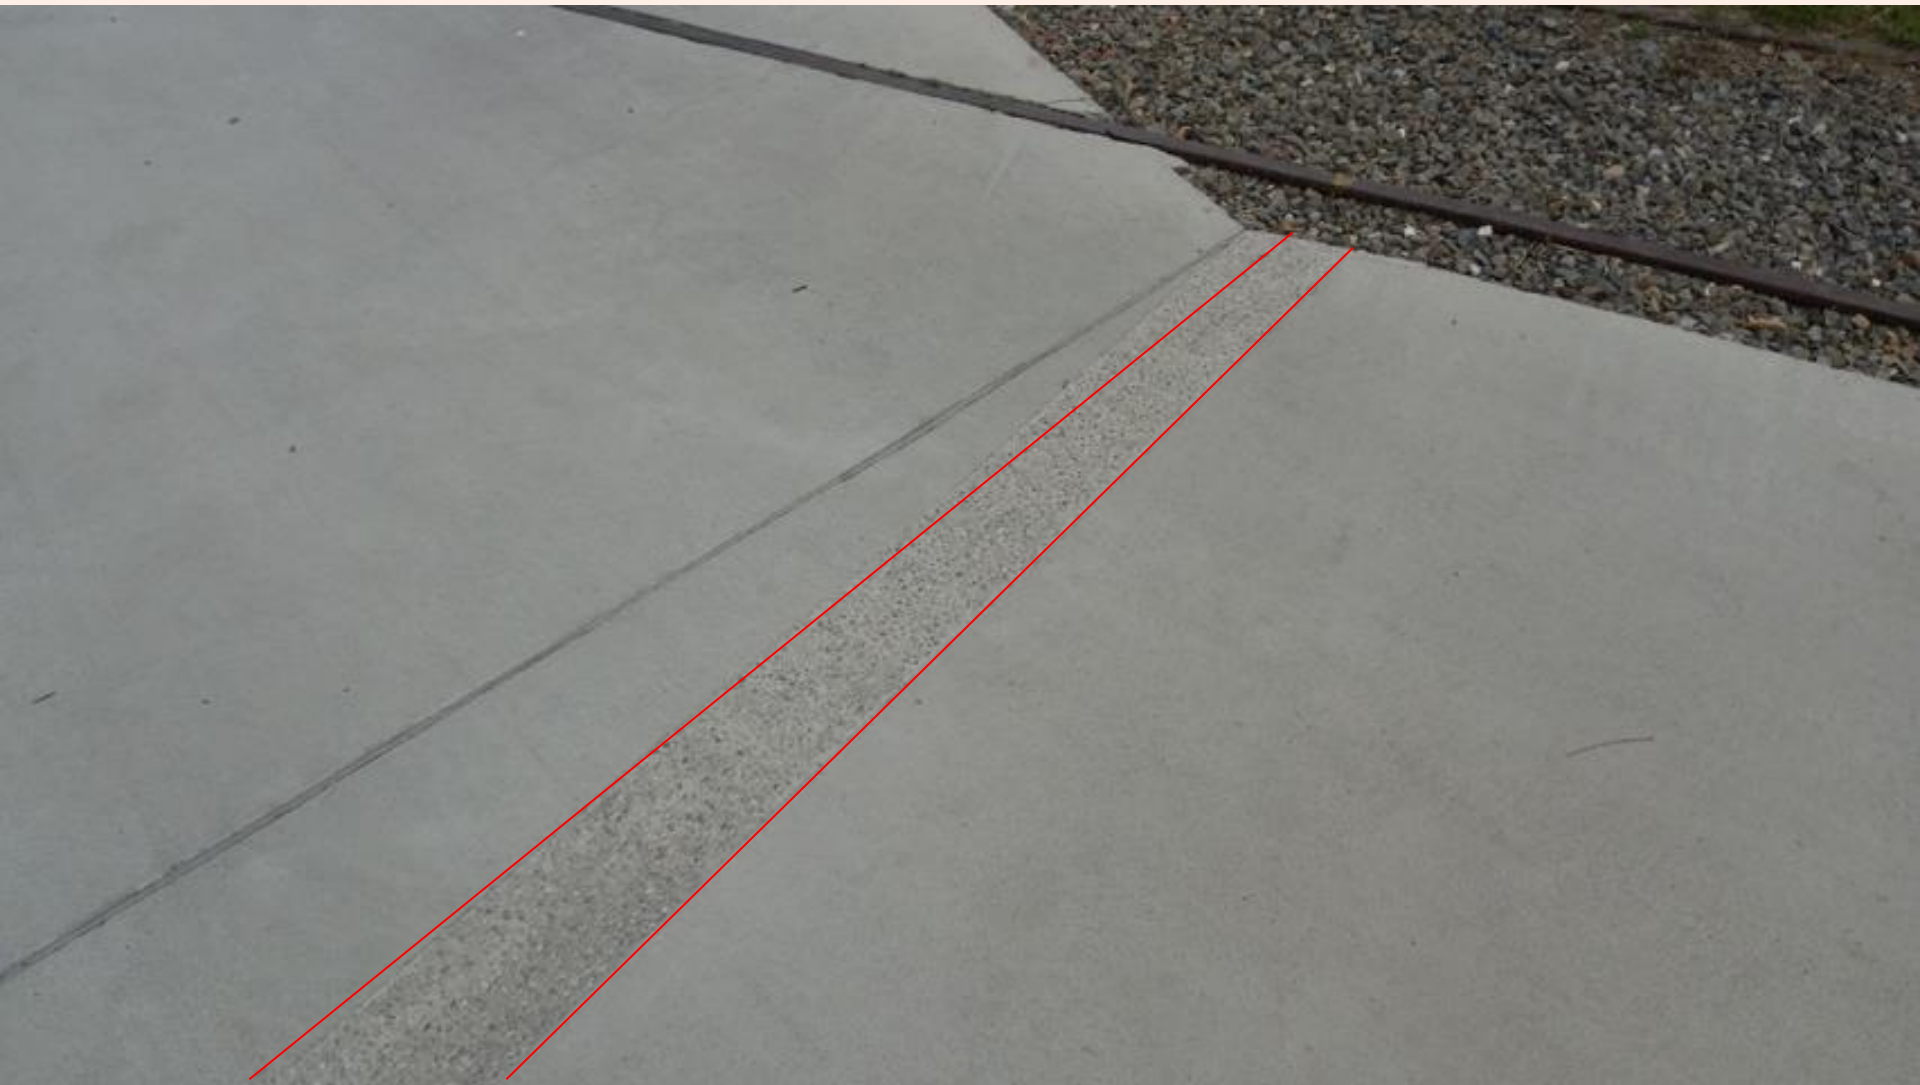
◆ RC混凝土地坪龜裂..以抿石子修復

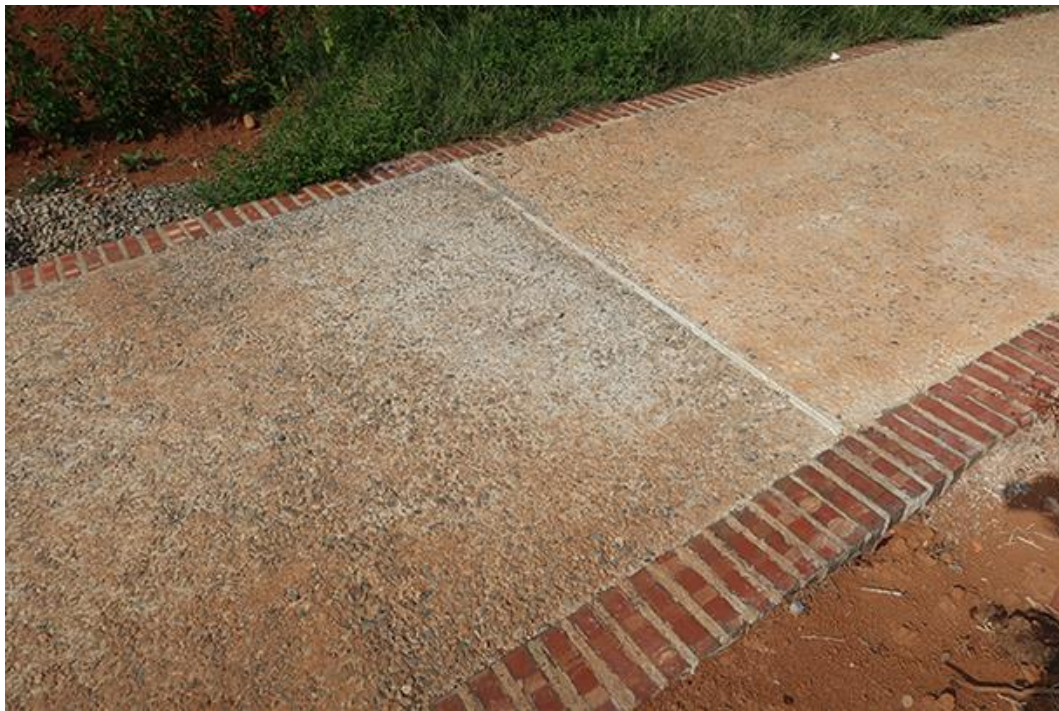
◆ 洗露骨材步道
現場步道設切割
縫，非伸縮縫，
有龜裂及凸起之
疑慮。

建議：
每5M設伸縮縫一
處，但在2.5M處
再設切割縫。

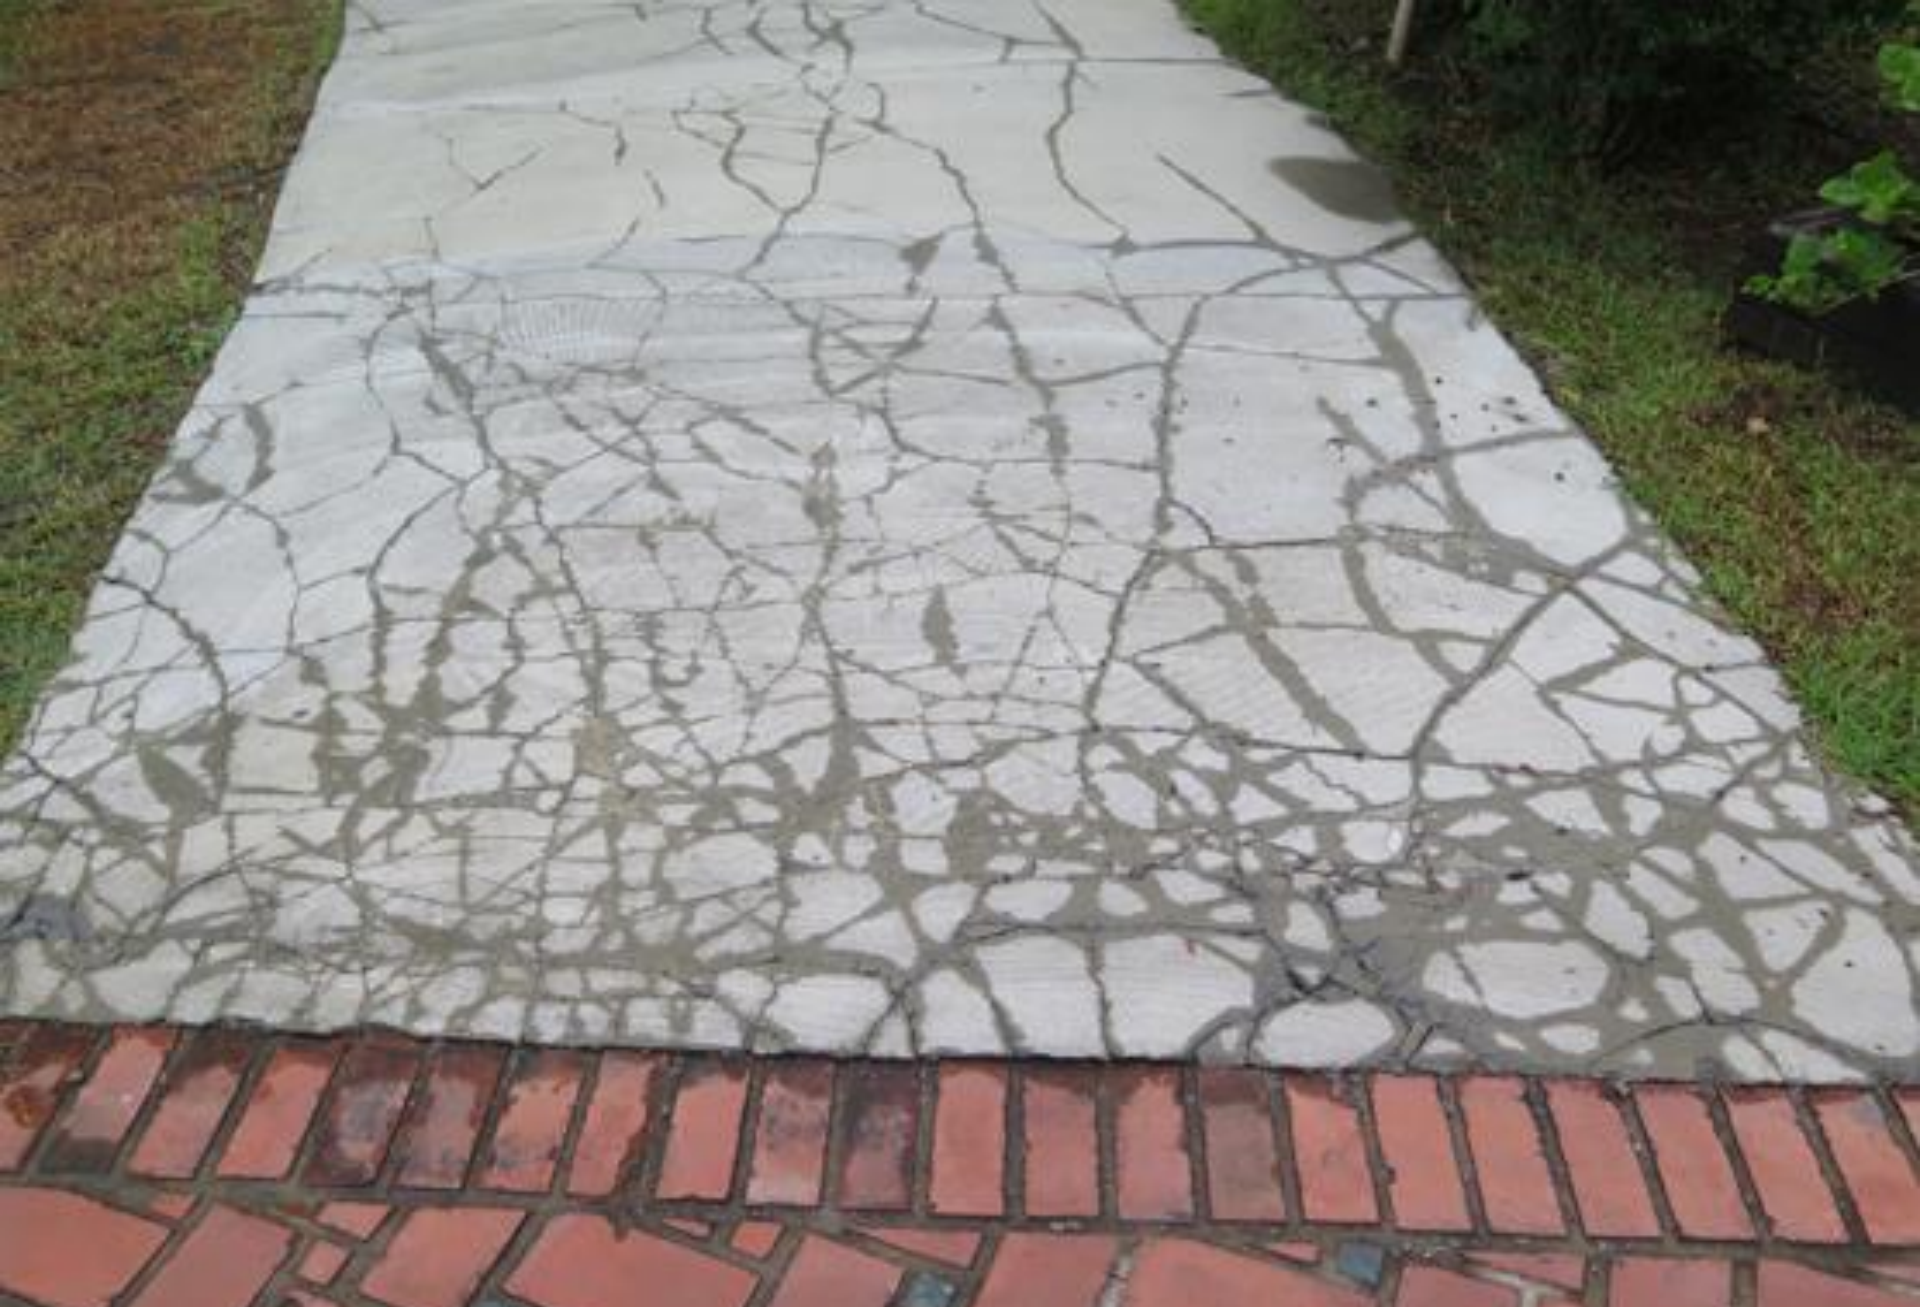
◆ 混凝土網狀龜裂<不佳>

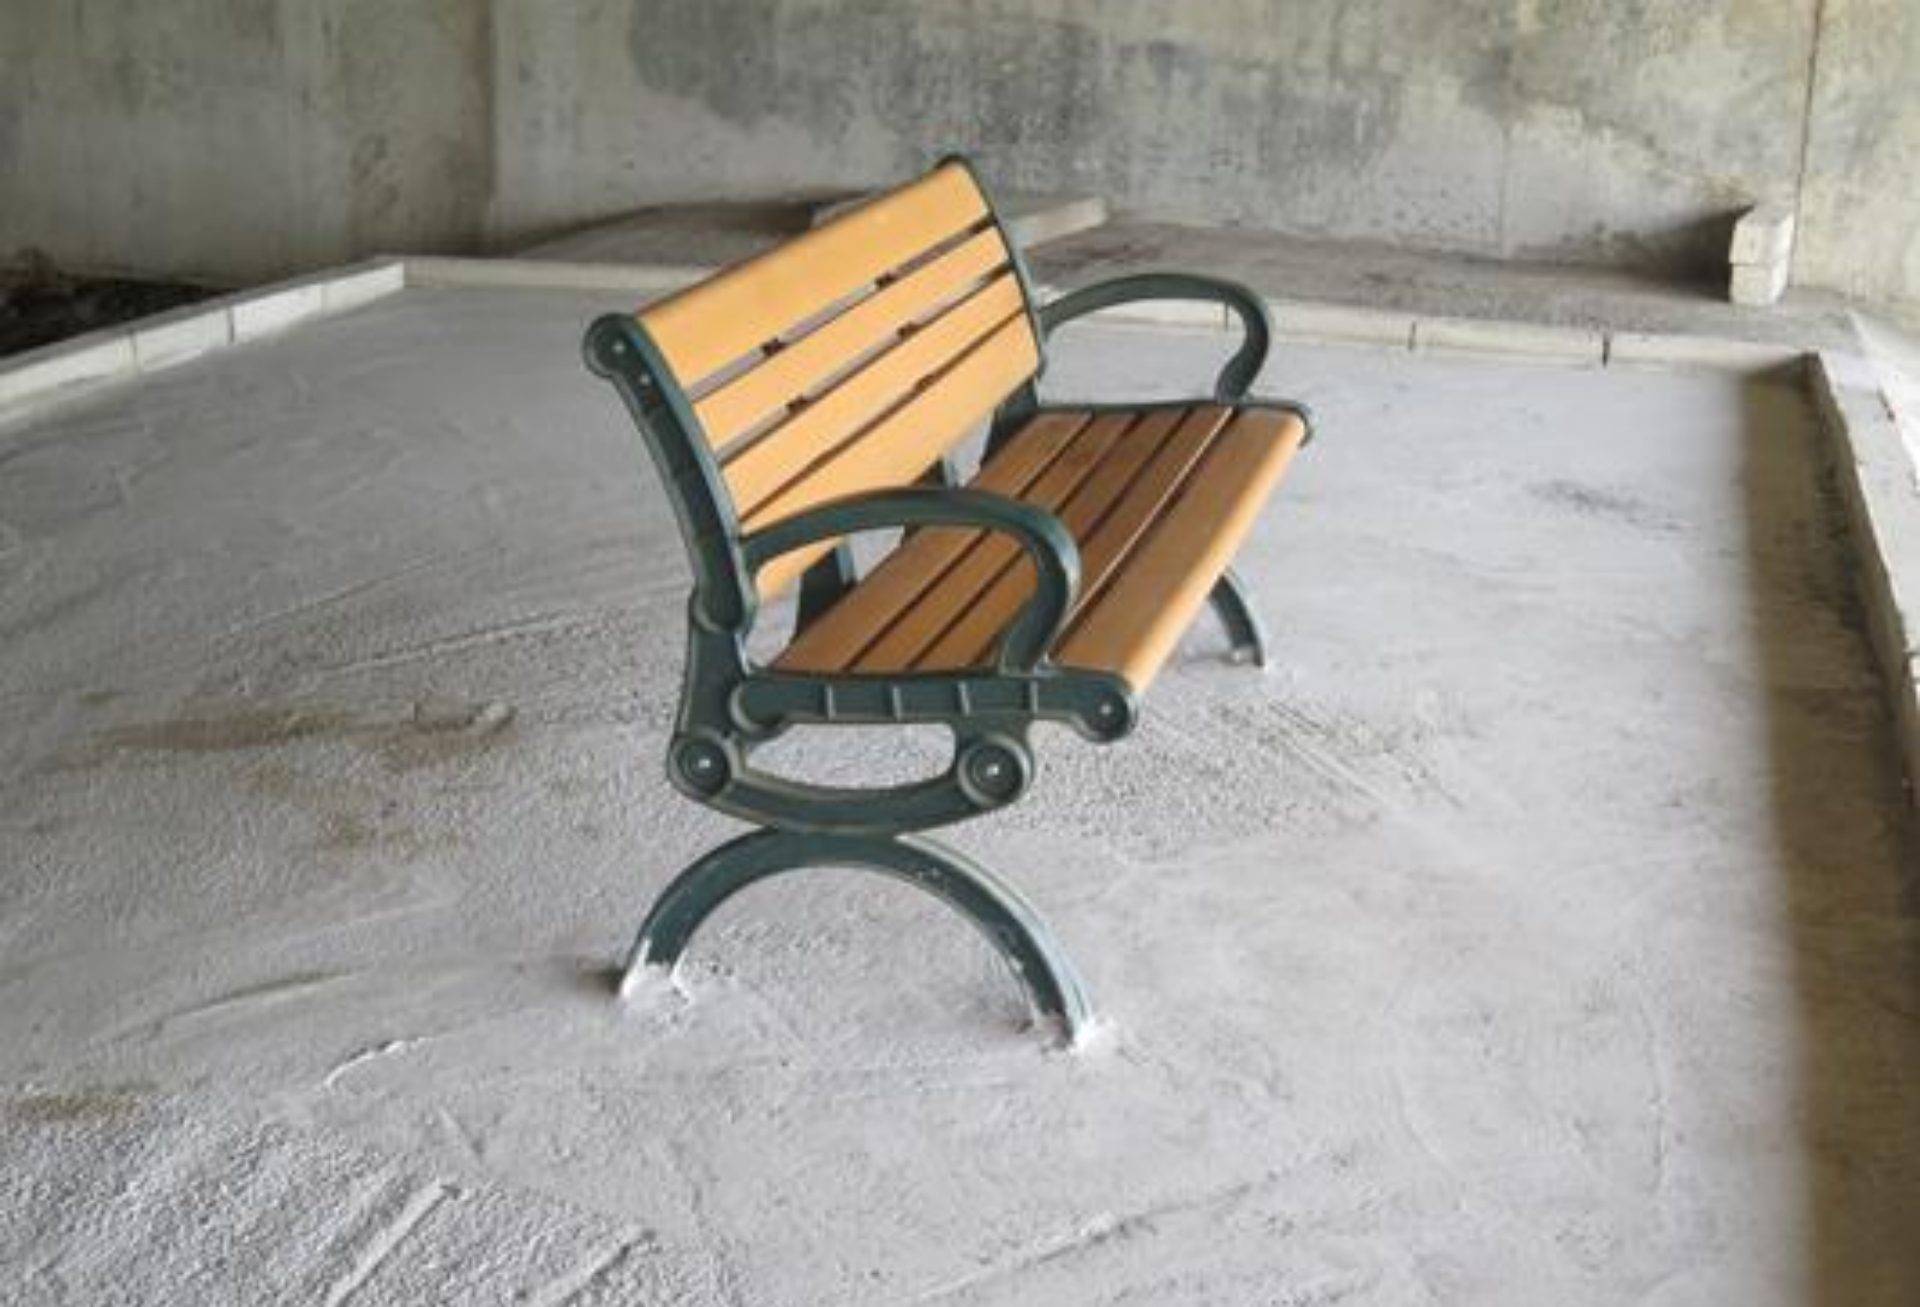
◆ 座椅被混凝土固定住。〈不佳〉

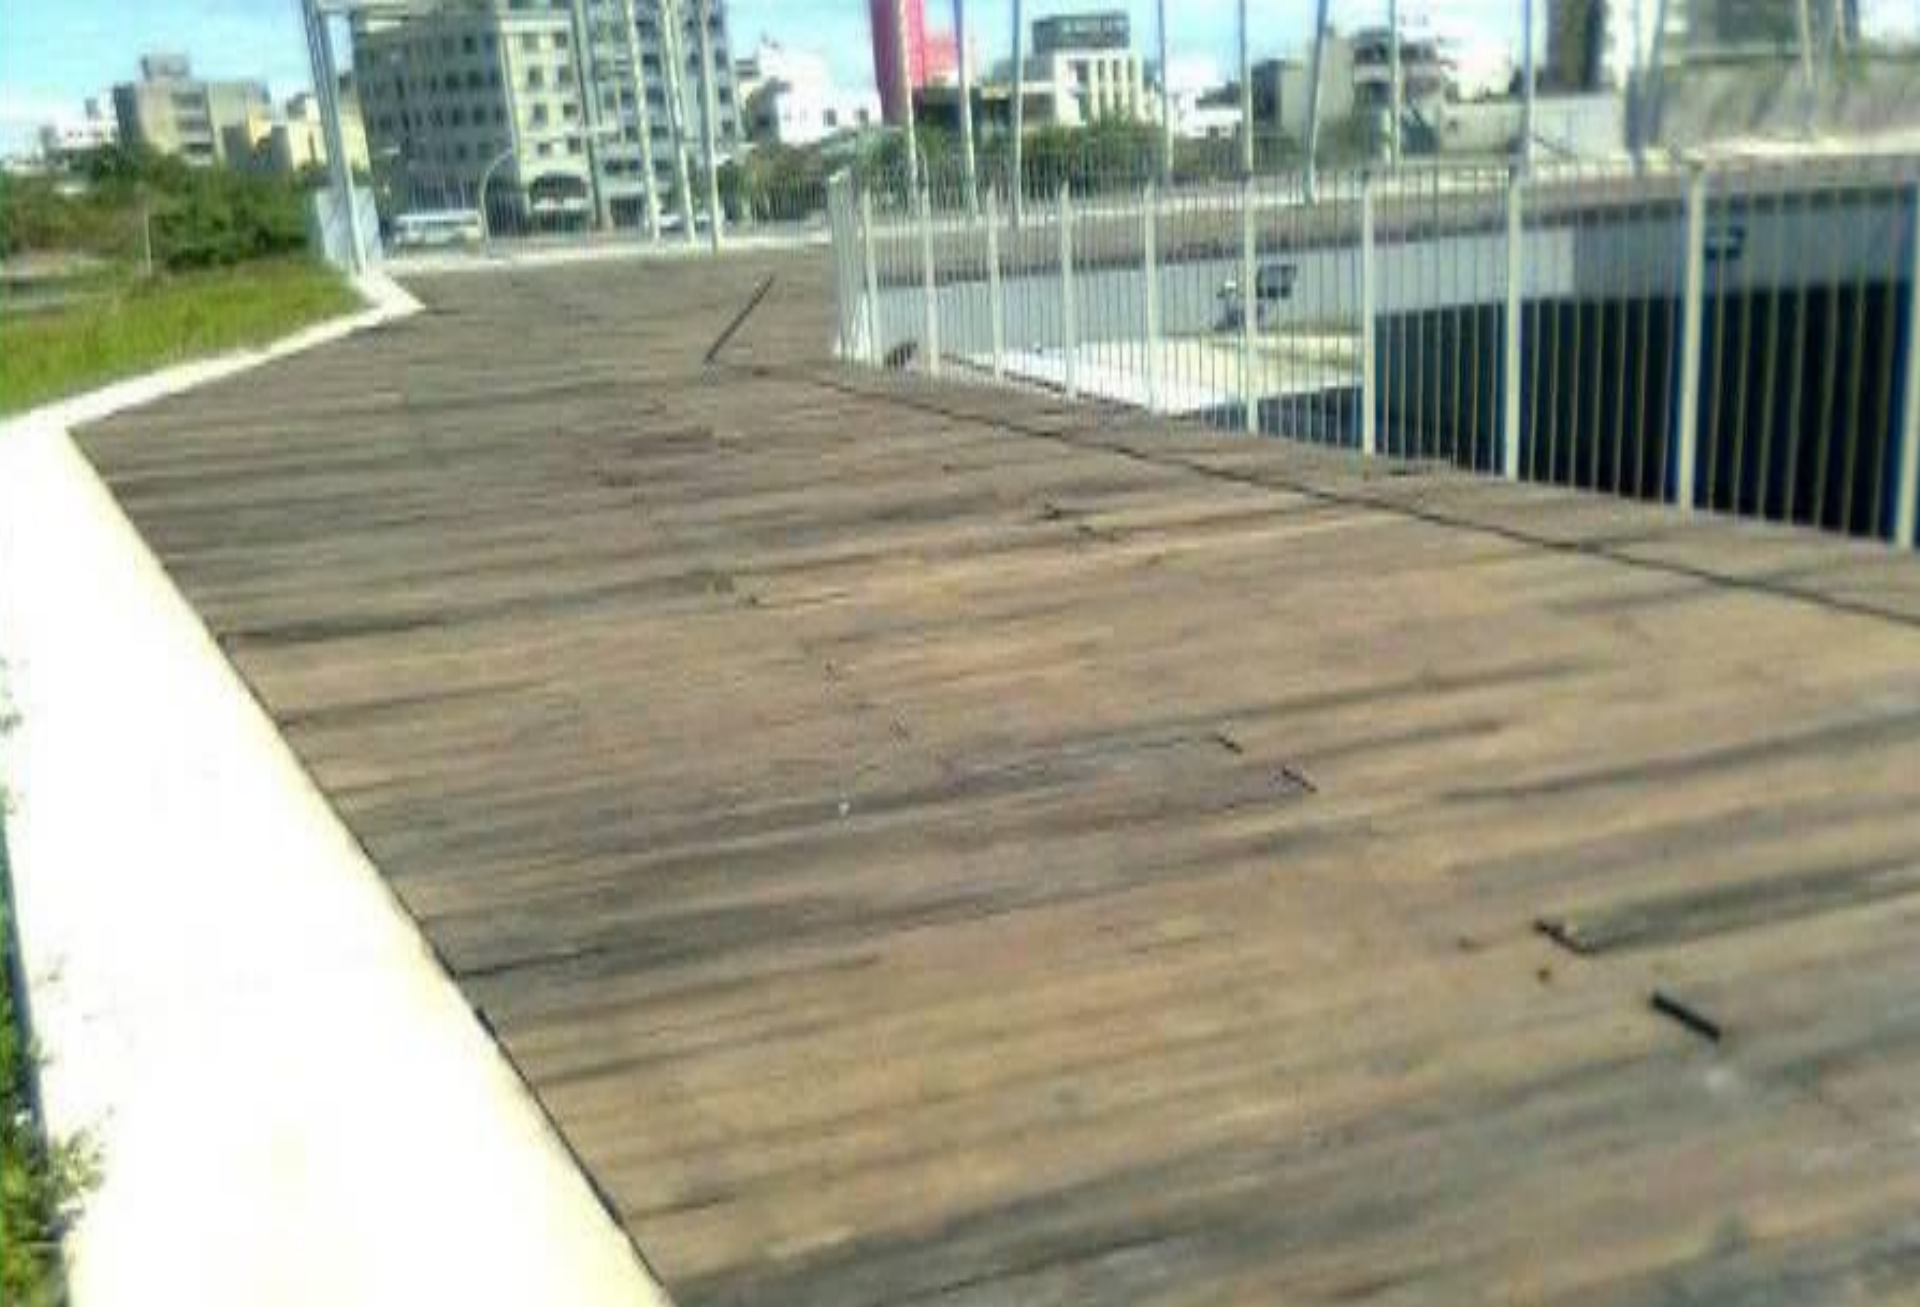
◆ 南方松平台不到半年變形起翹損壞<不佳>

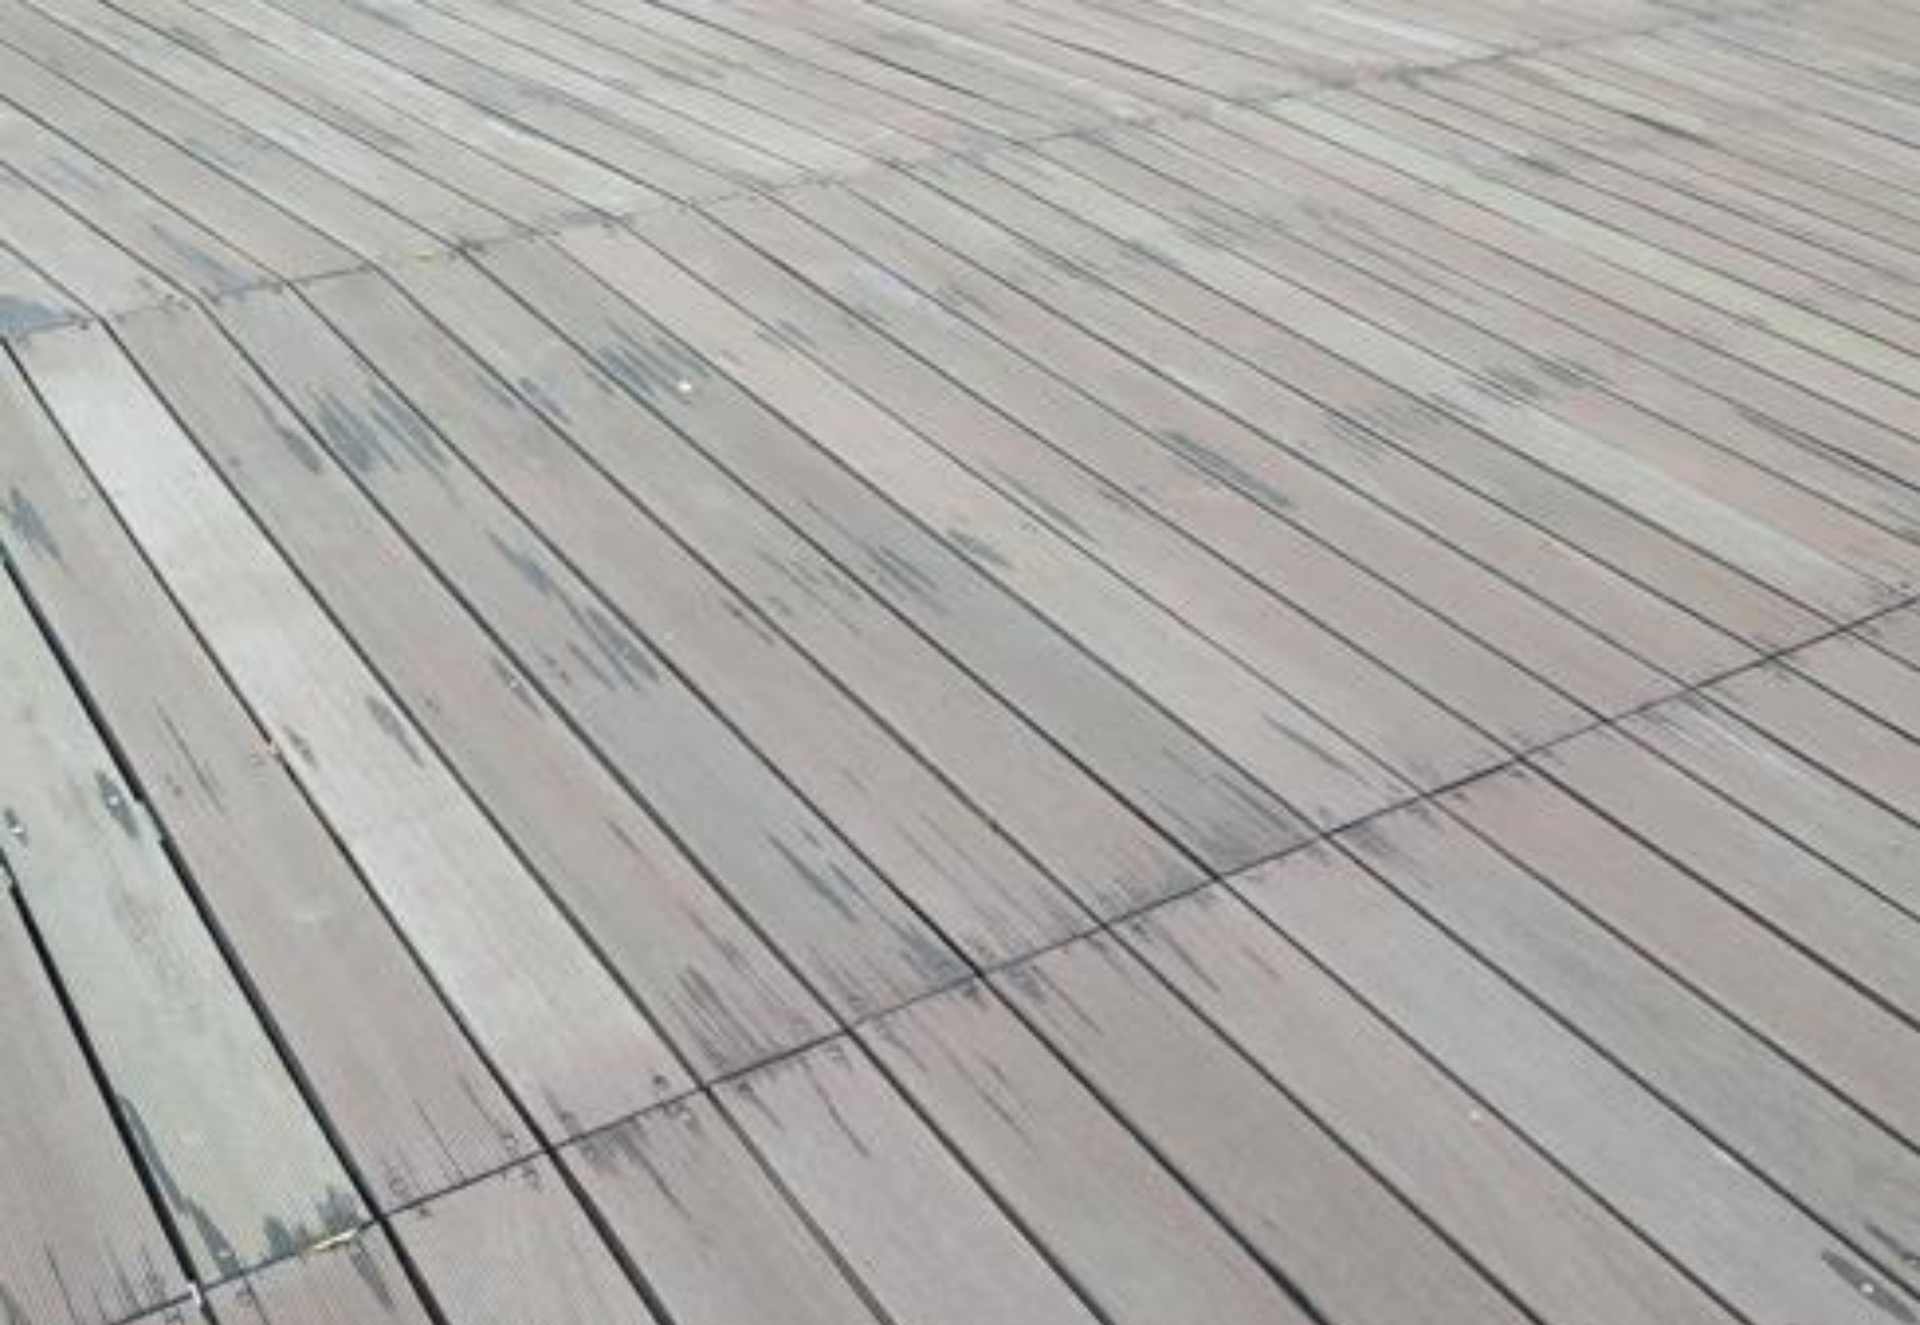
◆ 板材未錯開 <不佳>

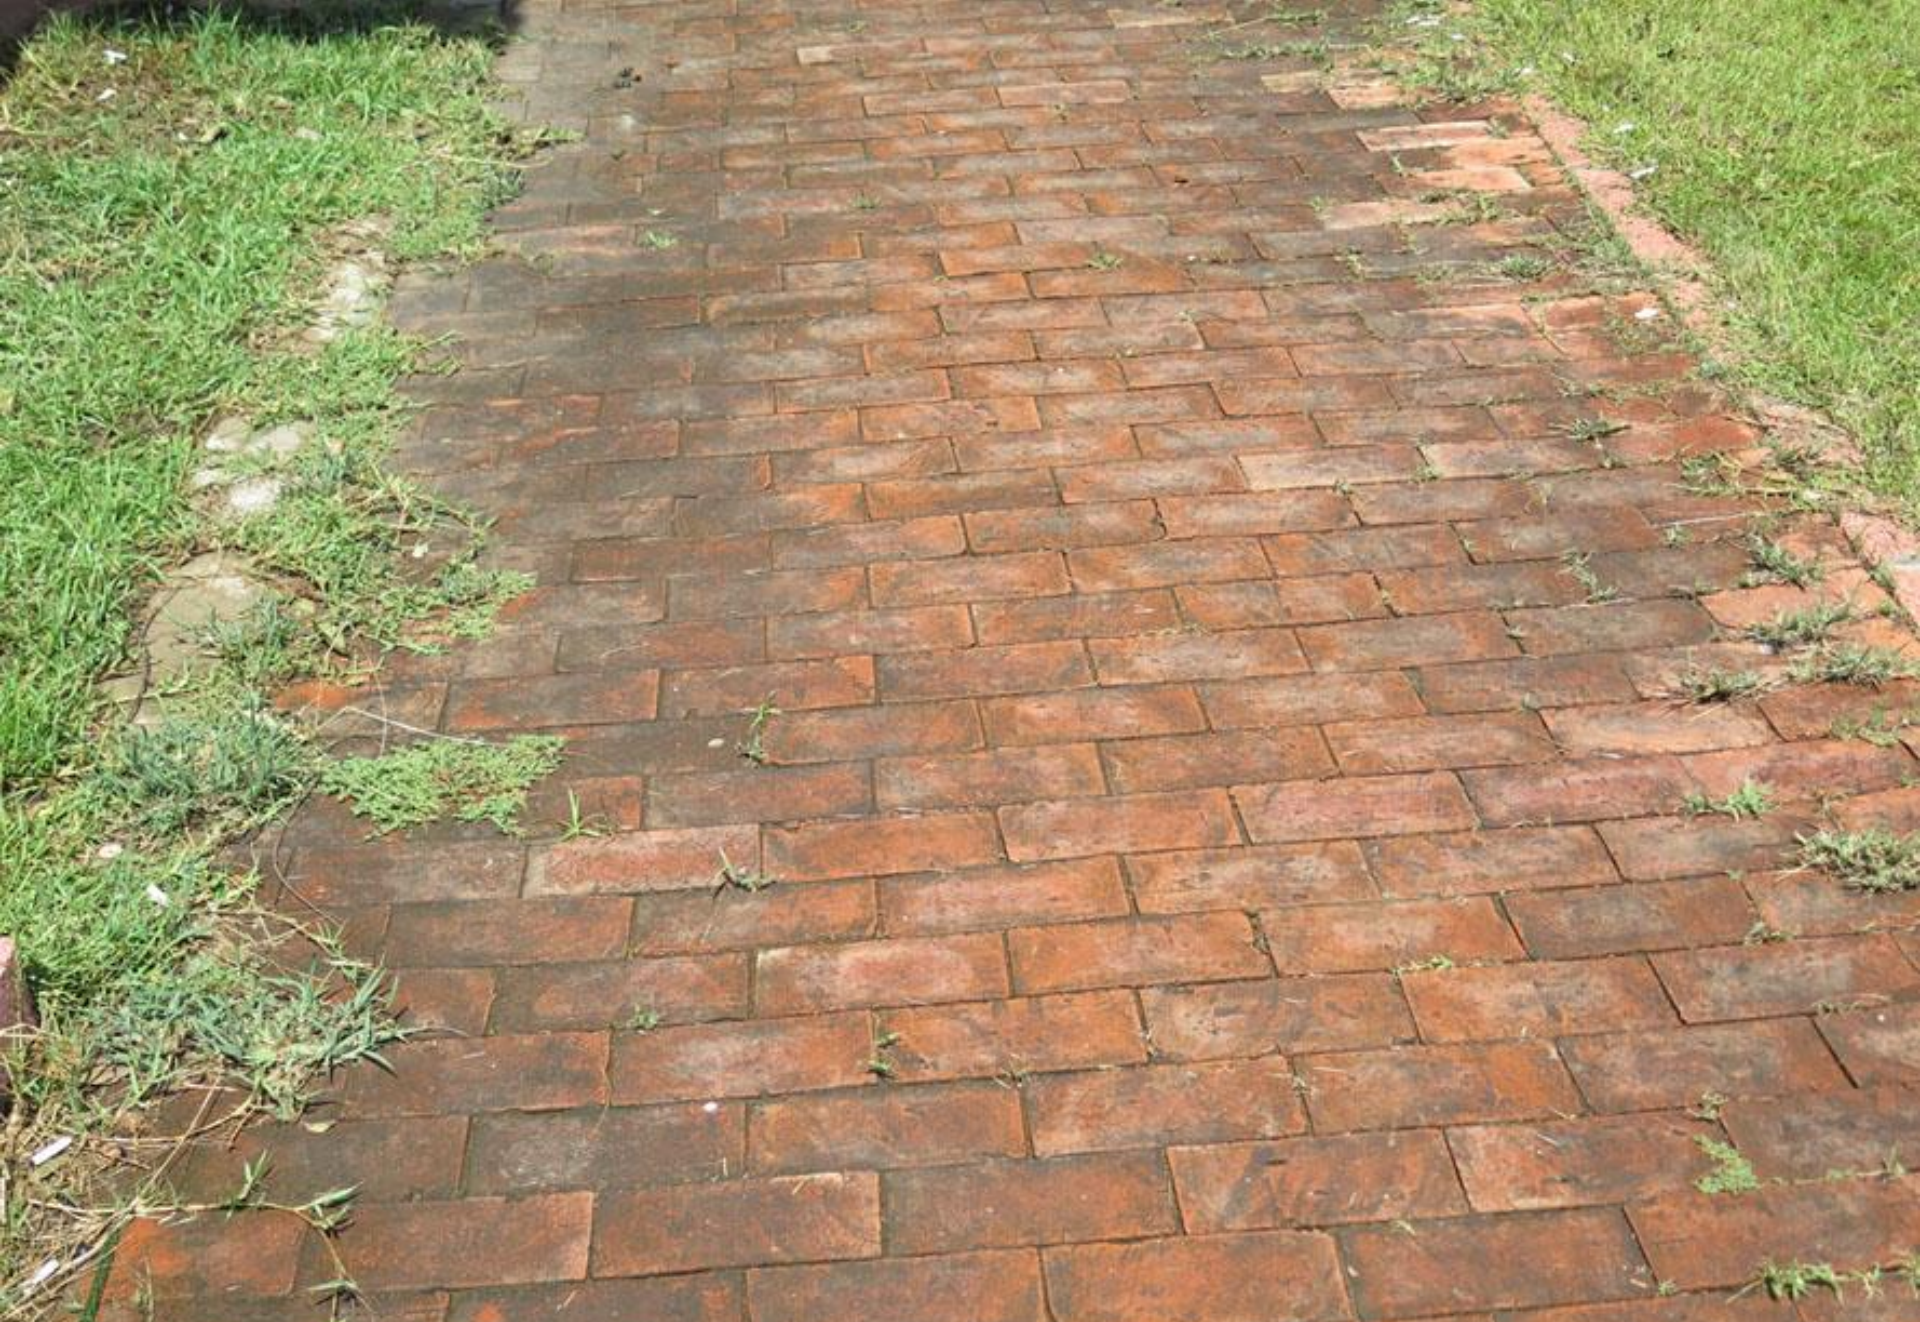
◆ 磚鋪地坪積水、髒污，未設排水系統

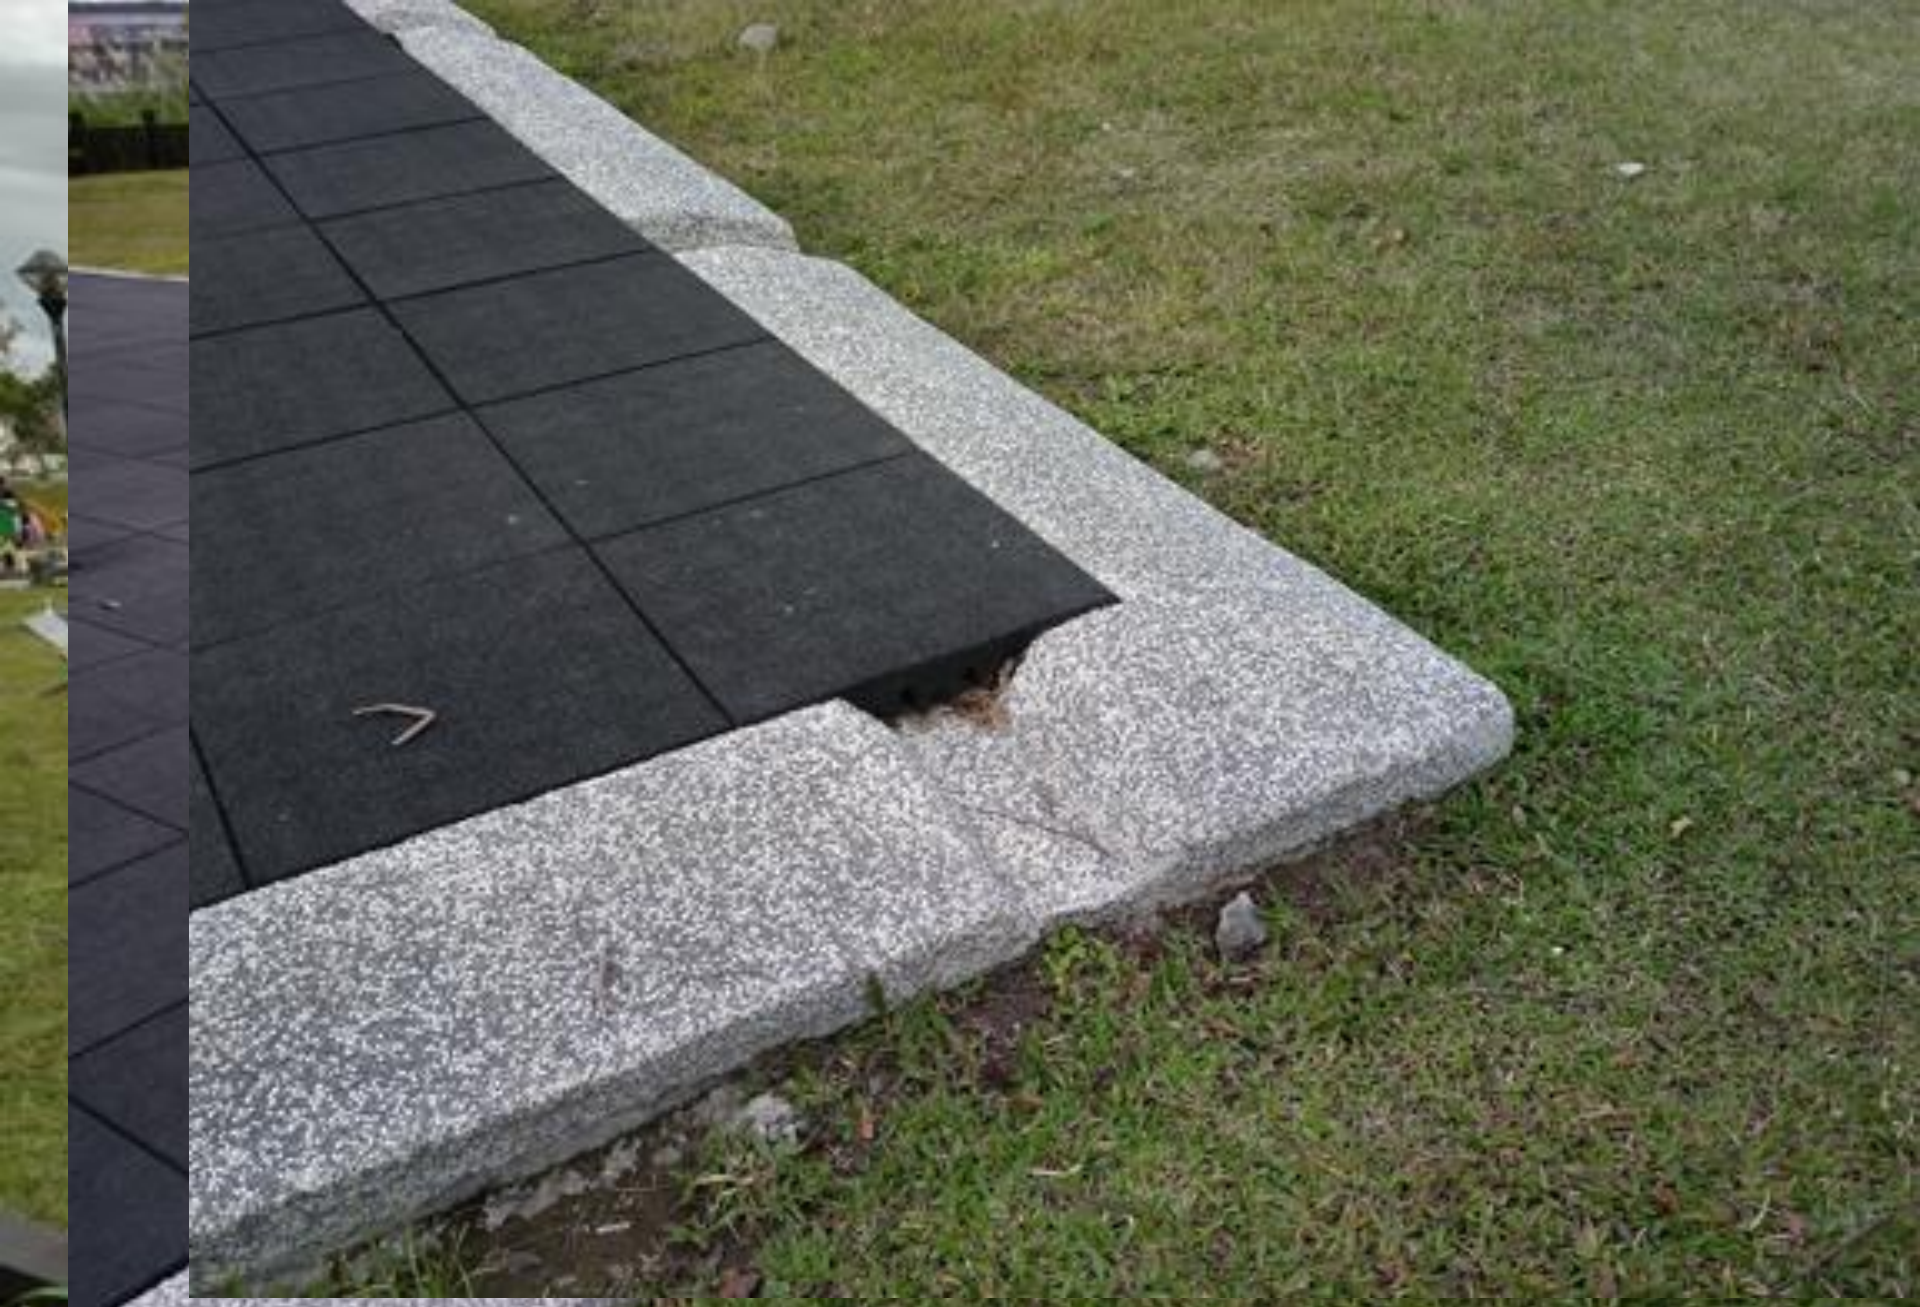
◆ 彈性地墊 之排水孔 . <佳>
