參、施工實務案例分享

以《1.裝修工程、2.景觀工程》
為例

■ 3.2 景觀工程

* 景觀工程施工缺失：

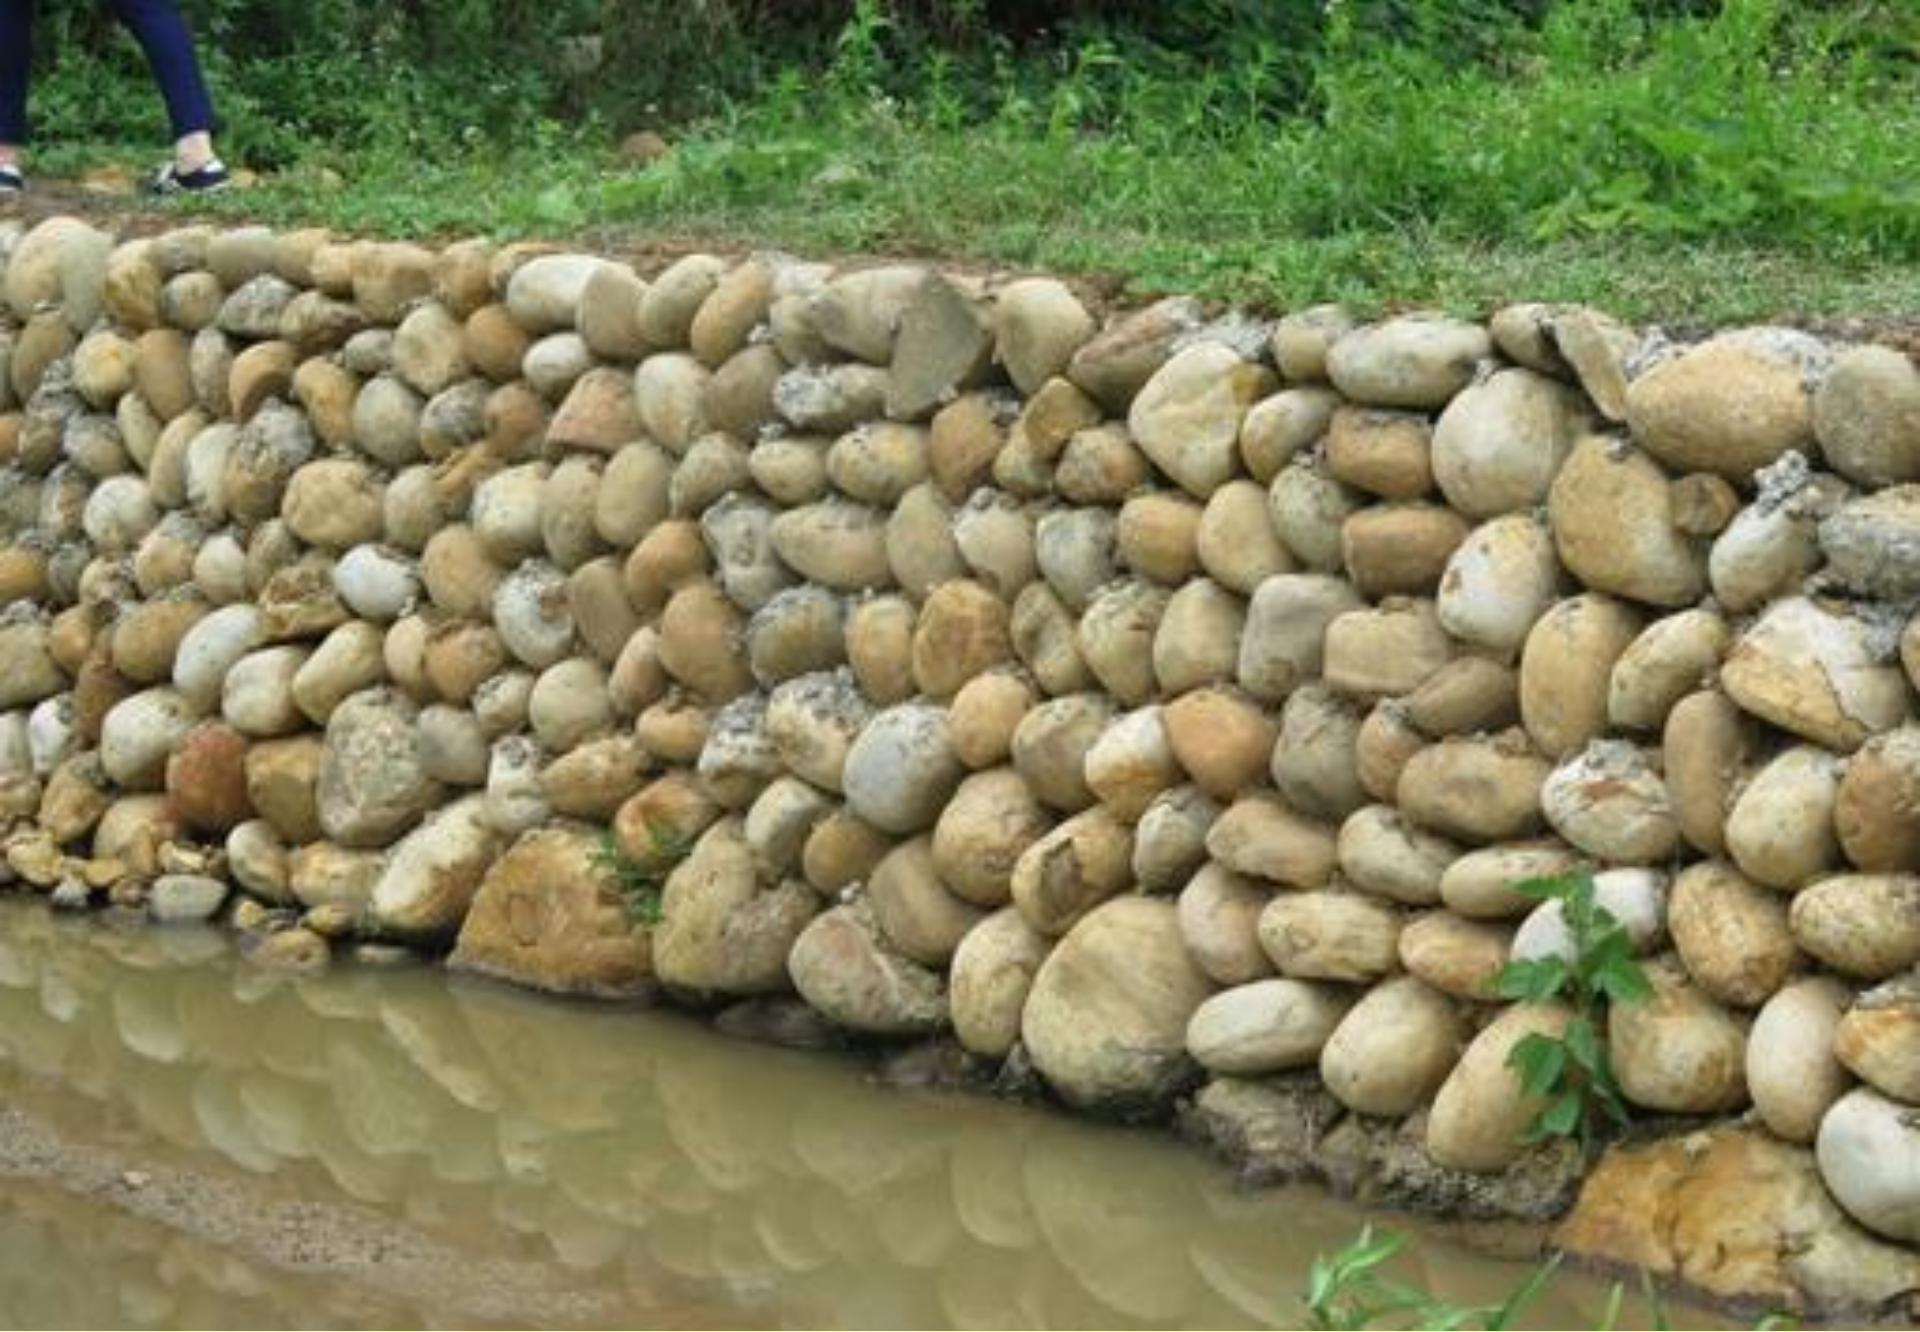
◆ 乾砌卵石護岸 <不佳>

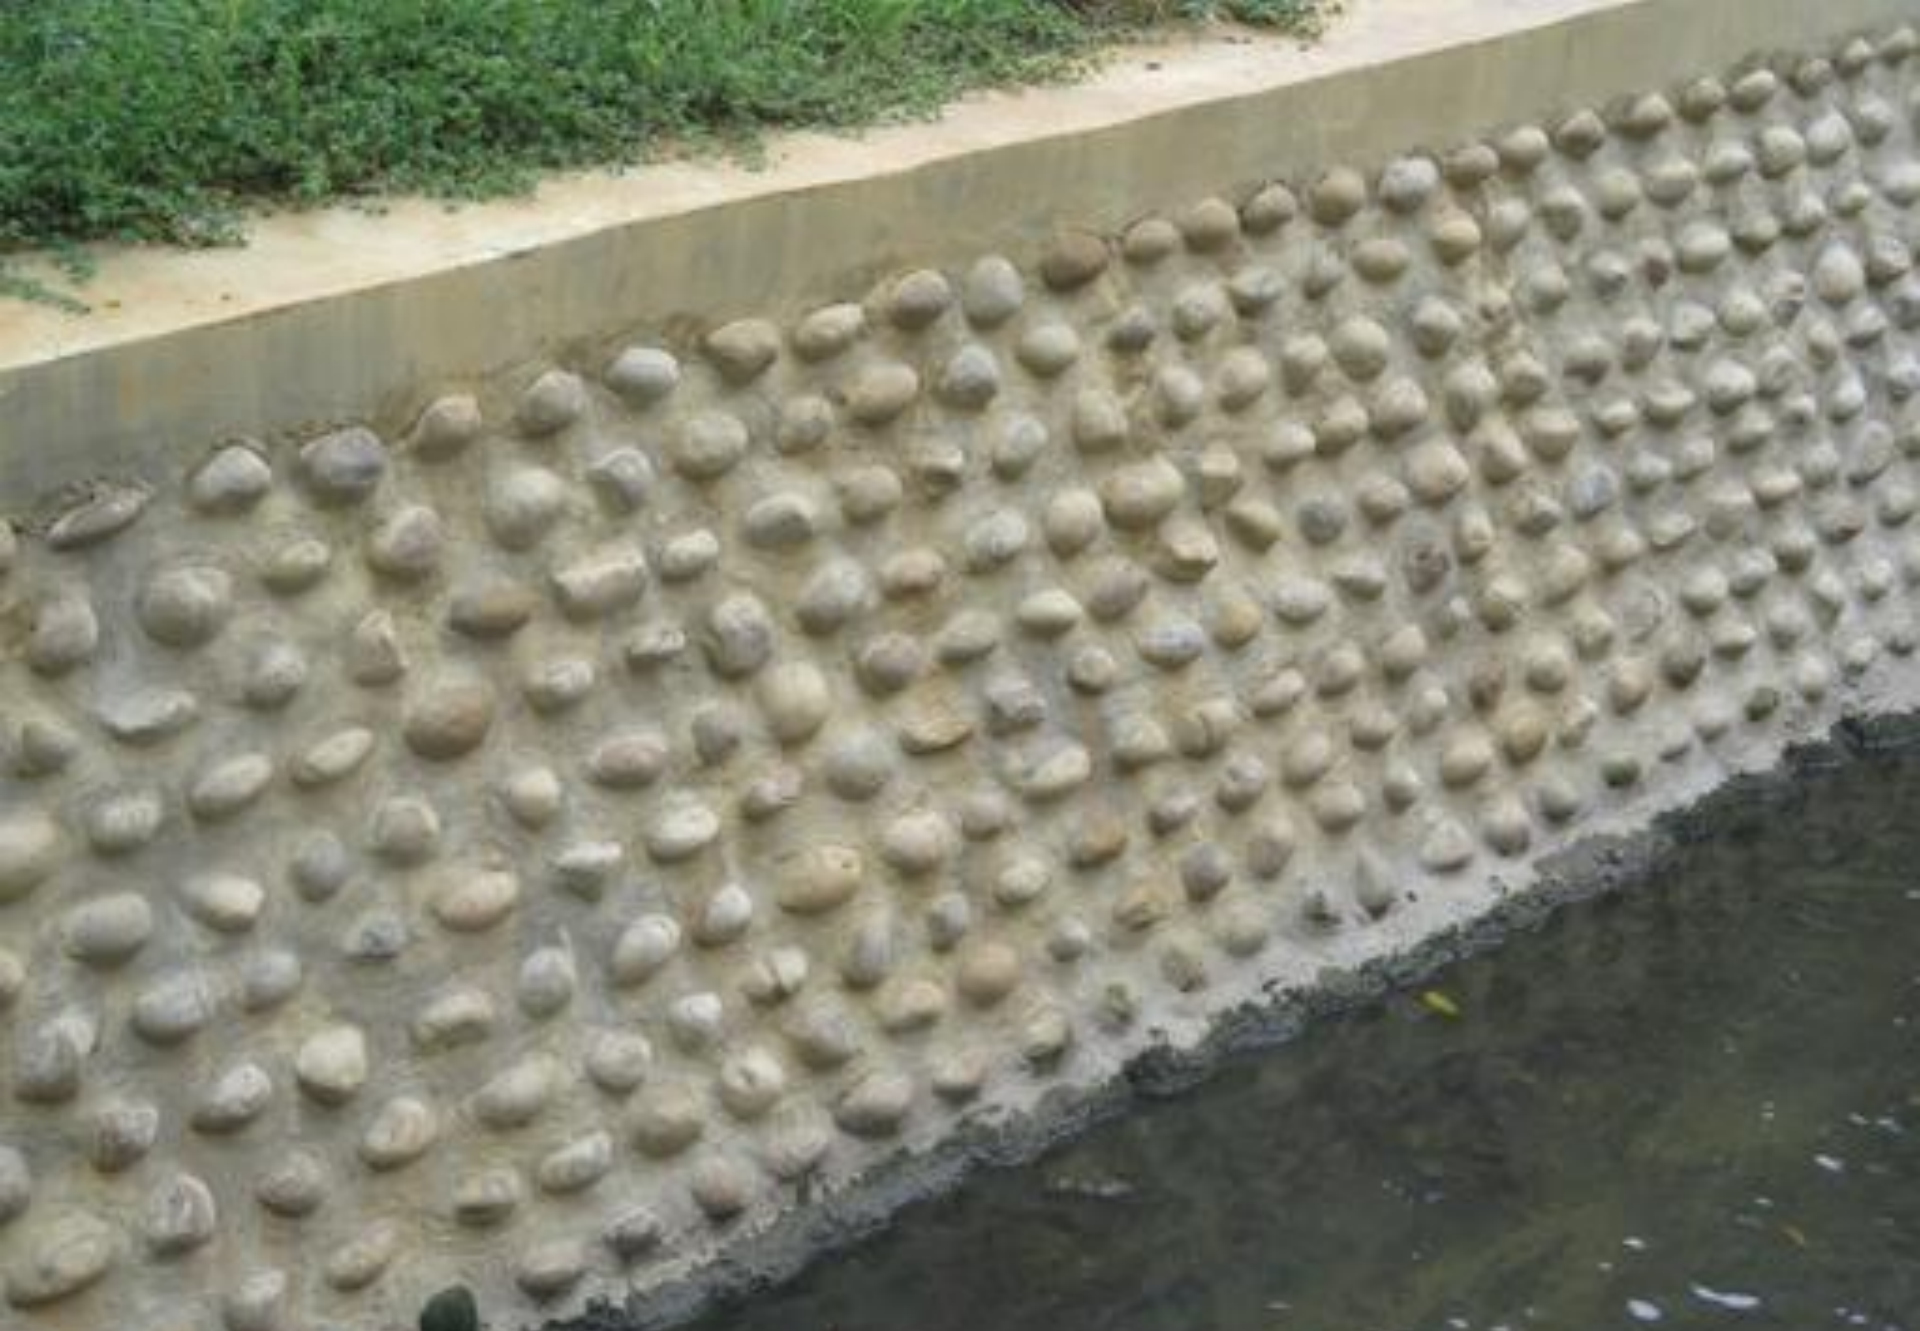
◆ 漿砌卵石護岸.<不佳>

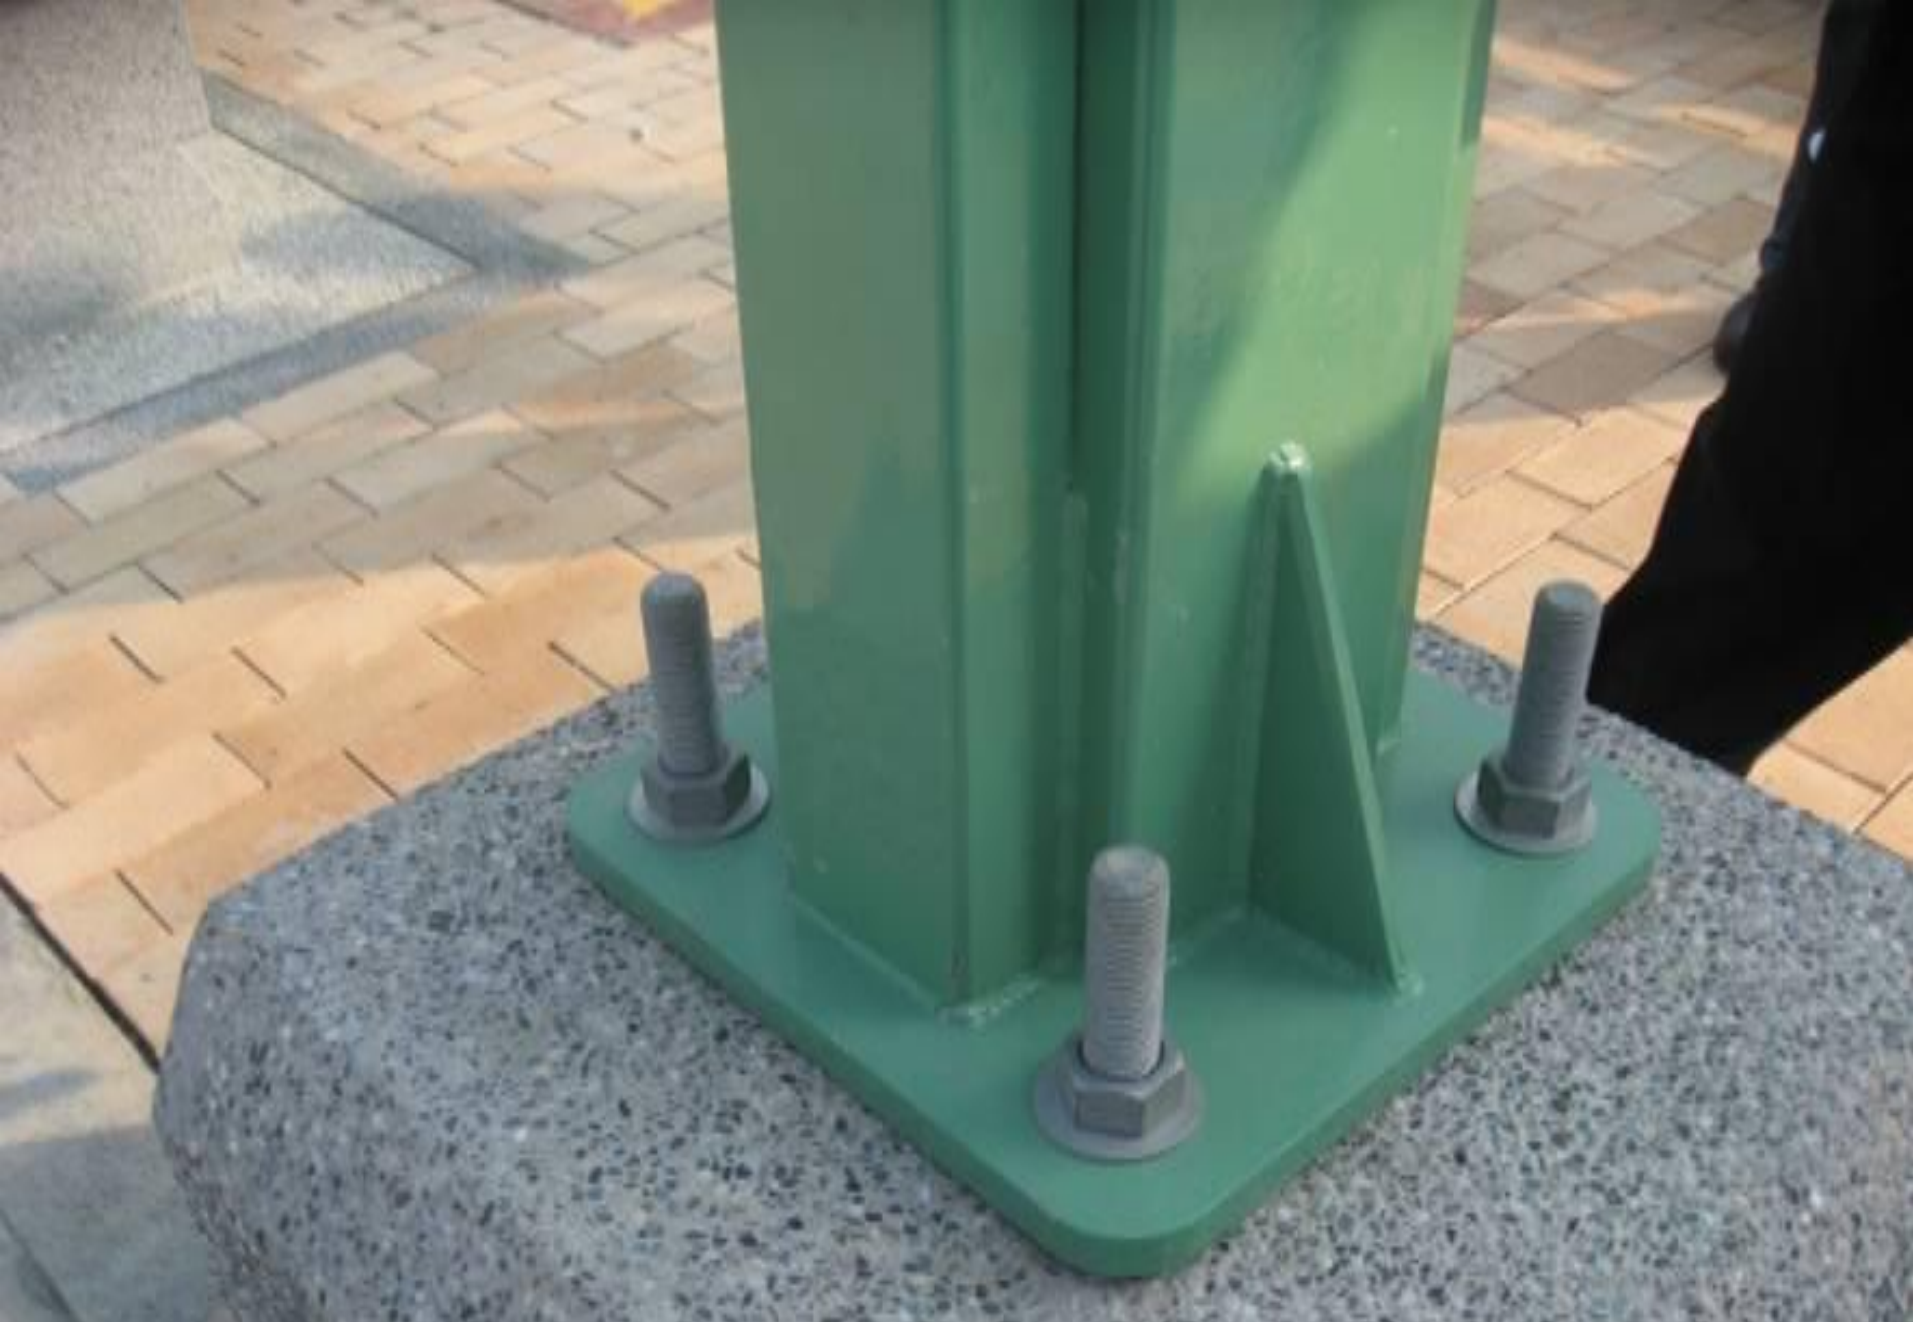
◆ 灯座螺栓留設長度太長<不佳>

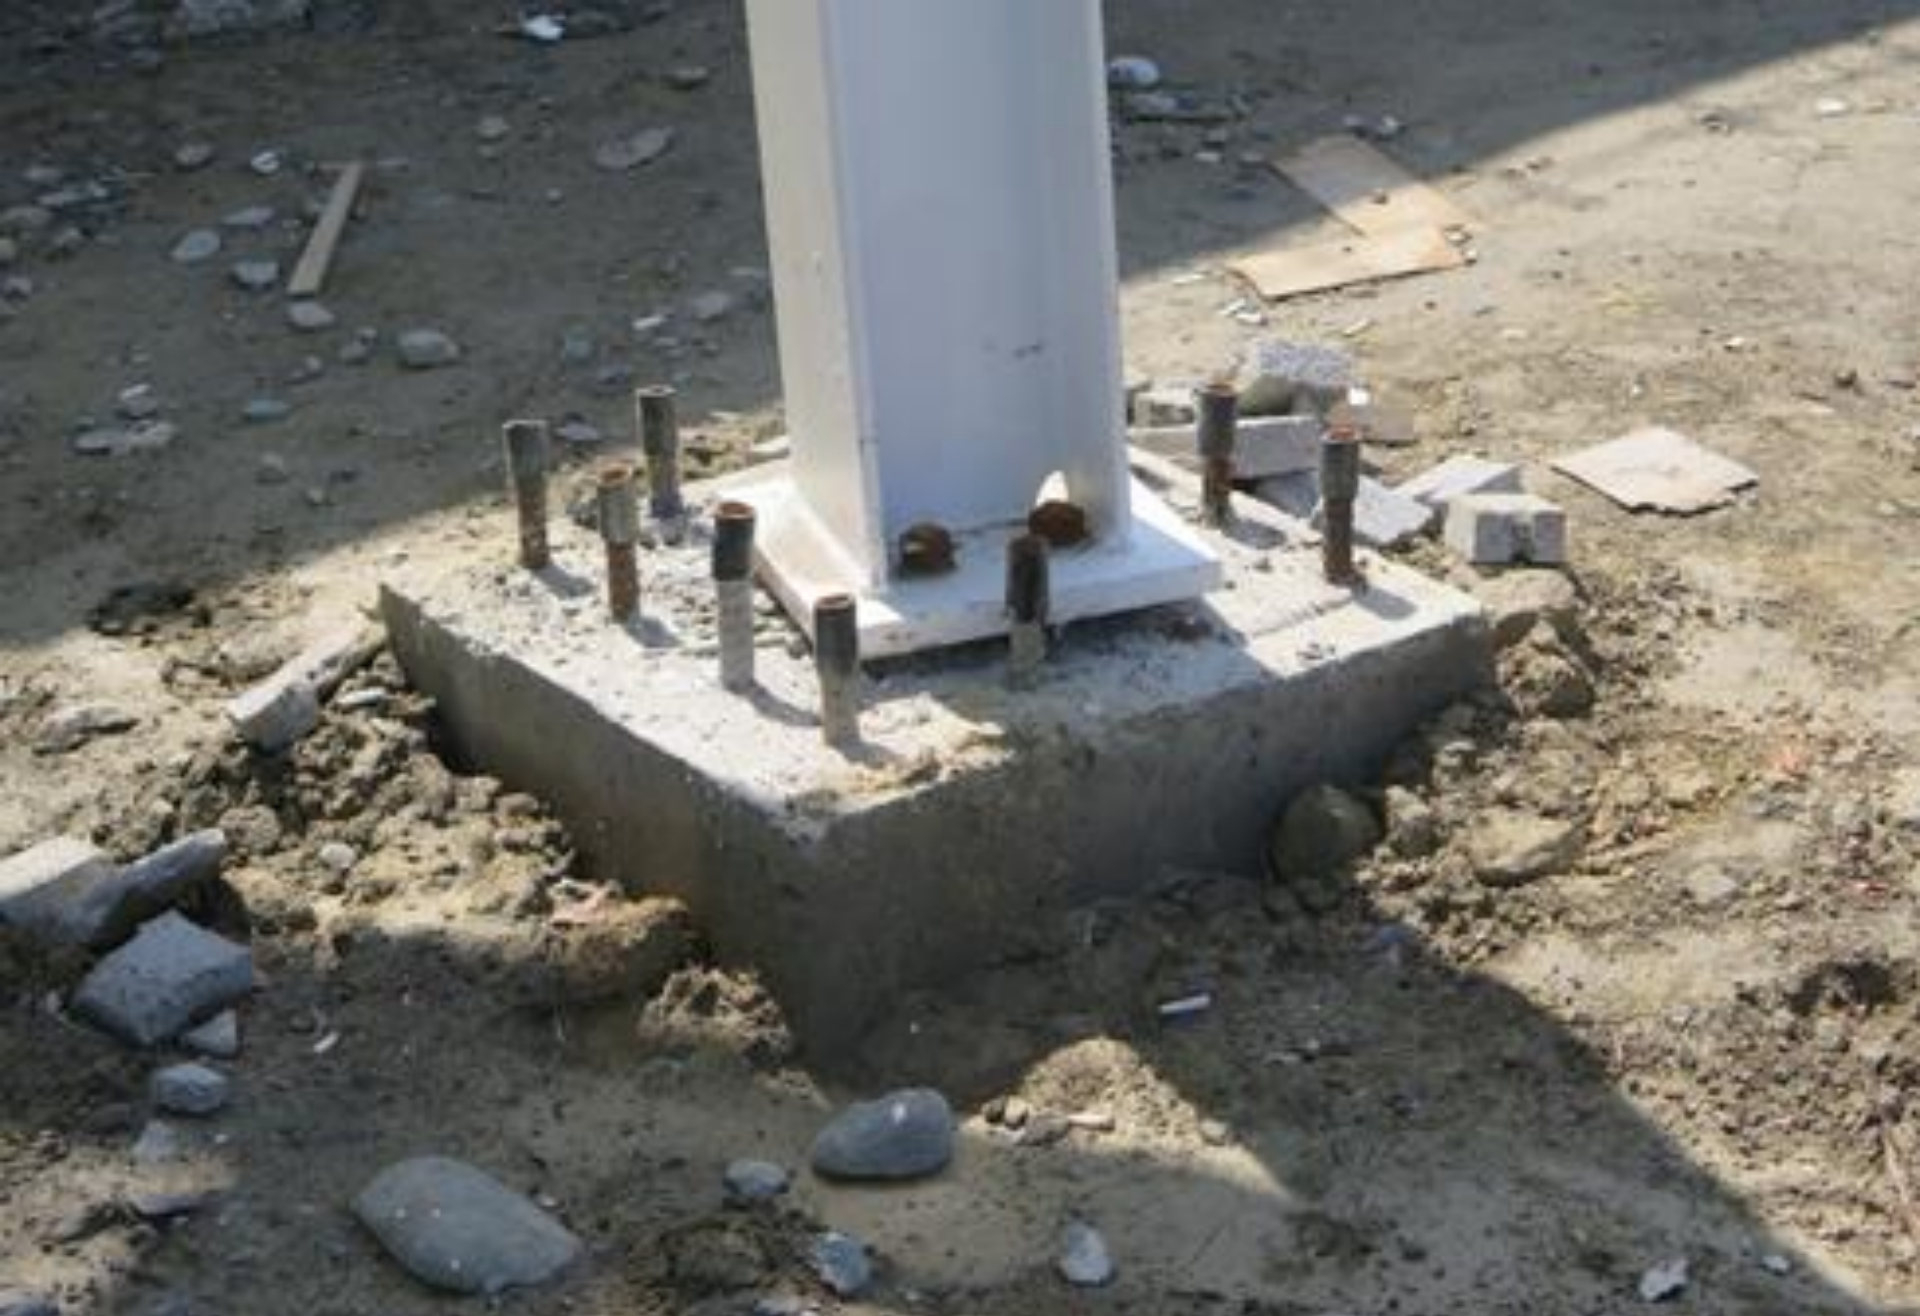
◆ 鋼構底座..未對孔<不佳>
