基隆市生態檢核工作計畫(110 年度)-  
本市市管區域排水範圍  
成果報告

Ecological Check Project of Keelung City- Regional drainage of the  
city management, 2021

主辦機關：基隆市政府

執行單位：觀察家生態顧問有限公司

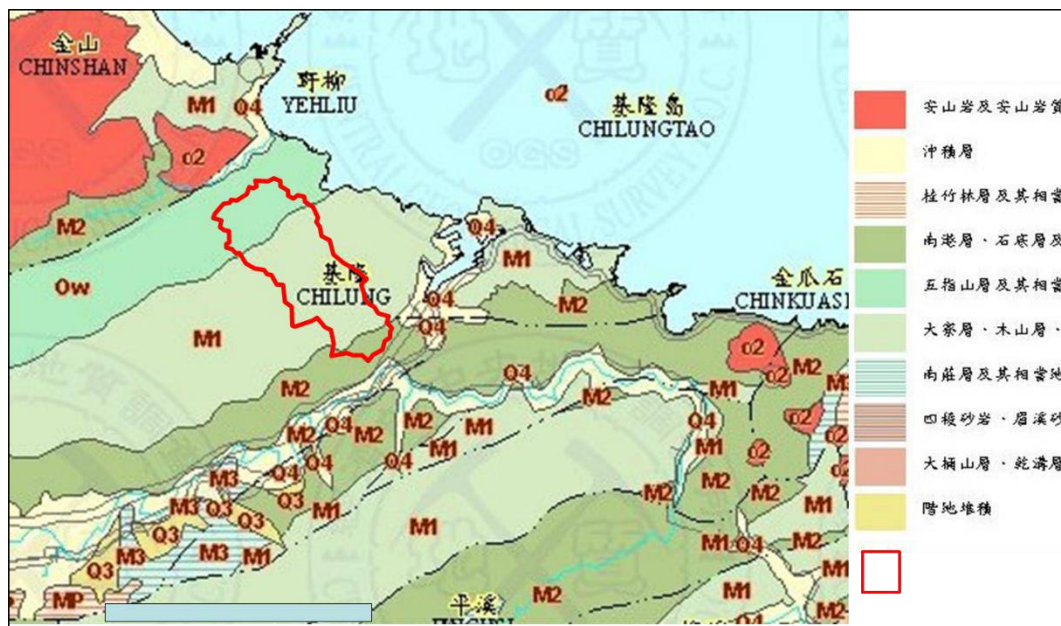
圖 1.1.1-3 大武崙溪集水區地質分布圖

計畫區及計畫區附近地層出露之岩層屬中新世初期至中期之沉積岩。調查區內露出最老之地層為五指山層，由古至新之順序為五指山層、木山層、大寮層、石底層及南港層。五指山層、大寮層及南港層為純海相之地層，以厚層亞硬砂岩(subgraywacke)及灰黑色頁岩為主，屬地槽相沉積物。木山層與石底層屬濱海相，係海陸混合相之沉積物；其中海相動物化石極少，但植物化石碎片偶有發現。此二層中最顯著之岩層為白色粗粒至中粒正石英岩(orthoquartzite)或原石英砂岩(protoquartzite)及黑色頁岩與白色粉砂岩所成之薄密互層。此外又常含有炭質頁岩及煤層，地質分布如圖1.1.1-3所示。

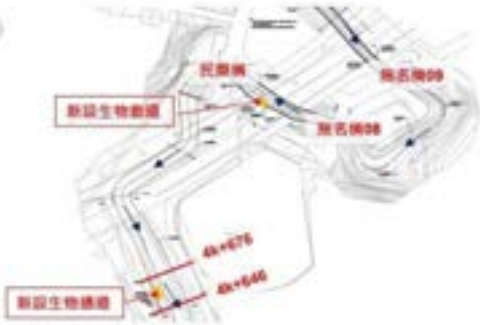
生物通道操作詳圖

無名橋至民樂橋段左岸以及4k+646~4k+676右岸處之低水護岸請研擬各增設一個動物逃脫通道，因兩處皆有次生林綠帶串聯，潛在野生動物利用率高。

通道形式請參考下列條件：寬40公分以上坡道平行水流、坡度小於40°以下、波面採粗糙面等。

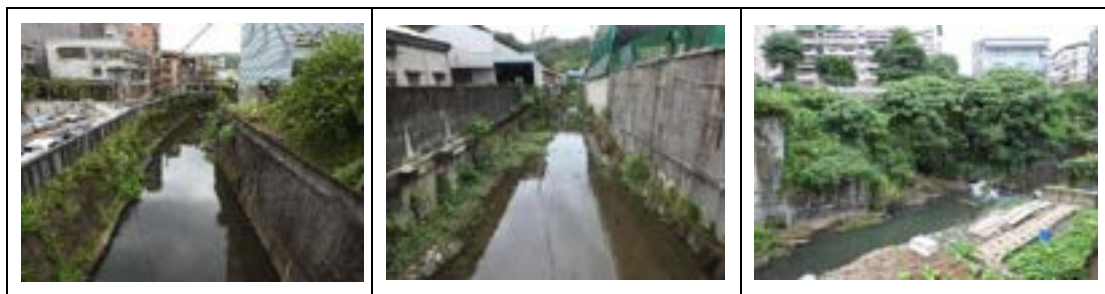
圖 2.2-1 順興橋至民樂橋段改善工程上游段河道現況

評估因子	說明	評分	程度
1. 溪床自然基質多樣性	施工前：底質類型主要有小漂石、圓石、卵石、礫石，部分為砂黏土沉積物。	施工前：6	普通
	施工中：-	施工中：-	
2. 河床底質包埋度	施工前：溪床底質被沉積砂土包圍 60%。	施工前：8	普通
	施工中：-	施工中：-	
3. 流速水深組合	施工前：具淺瀨與淺流。	施工前：9	普通
	施工中：-	施工中：-	
4. 湍瀨出現頻率	施工前：河道坡度緩，水流平淺，有人為堆砌塊石營造湍瀨。	施工前：7	普通
	施工中：-	施工中：-	
5. 河道水流狀態	施工前：連續淺流，水深約 25 公分。	施工前：14	良好
	施工中：-	施工中：-	
6. 堤岸植生保護	施工前：兩岸為土坡並長有植被，部分土壤裸露，左岸植被寬度較窄且人為干擾多。	施工前： 左岸 3 右岸 4	普通
	施工中：	施工中：	
7. 河岸植生帶寬度	施工前：兩岸植生帶寬度約 6 到 10 公尺。	施工前： 左岸：3 右岸：4	普通
	施工中：-	施工中： 左岸：- 右岸：-	
8. 溪床寬度變化	施工前：-	施工前：-	
	施工中：-	施工中：-	
9. 縱向連結性	施工前：下游段溪床落差低於 25 公分。	施工前：17	佳
	施工中：-	施工中：-	
10. 橫向連結性	施工前：左岸整治長度>30%、邊坡較陡且落差大約 20cm，右岸整治長度>30%、邊坡較緩且落差大約 10cm。	施工前： 左岸：3 右岸：6	普通 良好
	施工中：-	施工中： 左岸：- 右岸：-

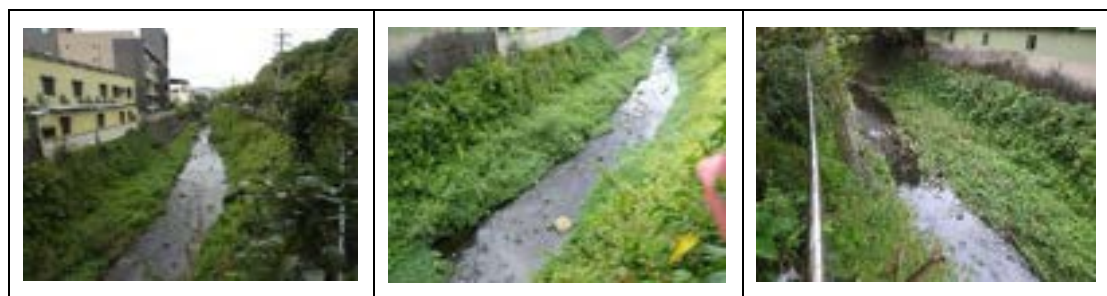
圖 2.2-3 大武崙溪分洪道(入口處)工程河道現況

評估因子	說明	評分	程度
1. 溪床自然基質多樣性	施工前：底質類型主要有小漂石、圓石、卵石、礫石，部分為砂黏土沉積物。	施工前：10	普通
	施工中：-	施工中：-	
2. 河床底質包埋度	施工前：溪床底質被沉積砂土包圍 50%。	施工前：10	普通
	施工中：-	施工中：-	
3. 流速水深組合	施工前：僅具淺瀨。	施工前：3	差
	施工中：-	施工中：-	
4. 湍瀨出現頻率	施工前：河道坡度緩，水流平淺，因塊石較多且沉積物較少，湍瀨出現率較高。	施工前：8	普通
	施工中：-	施工中：-	
5. 河道水流狀態	施工前：連續淺流，水深約 15 公分。	施工前：10	普通
	施工中：-	施工中：-	
6. 堤岸植生保護	施工前：-	施工前：-	
	施工中：-	施工中：-	
7. 河岸植生帶寬度	施工前：三面光河道，兩岸沉積物上長有濱溪植被。	施工前： 左岸：2 右岸：2	差
	施工中：-	施工中： 左岸：- 右岸：-	
8. 溪床寬度變化	施工前：-	施工前：-	
	施工中：-	施工中：-	
9. 縱向連結性	施工前：溪床落差低於 25 公分。	施工前：18	佳
	施工中：-	施工中：-	
10. 橫向連結性	施工前：護岸為垂直混凝土高牆。	施工前： 左岸：1 右岸：1	差
	施工中：-	施工中： 左岸：- 右岸：-

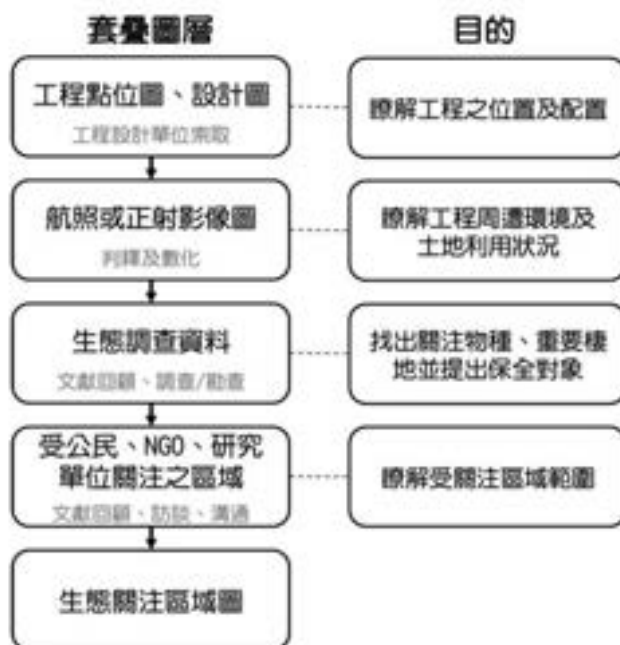
圖 3.3-1 生態關注區域圖繪製流程

生態關注區域圖係以圖面指認工區周邊生態議題之位置、範圍與空間關係，其繪製流程與範例如圖3.3-1、圖3.3-2所示。生態

專業人員應套疊工程設計圖，考量法令公告及重要生態保護區域、學術文獻、地方生態文史與現地調查結果繪製生態關注區域圖，明確呈現應關注之生態敏感區域，提供工程規劃設計參考。

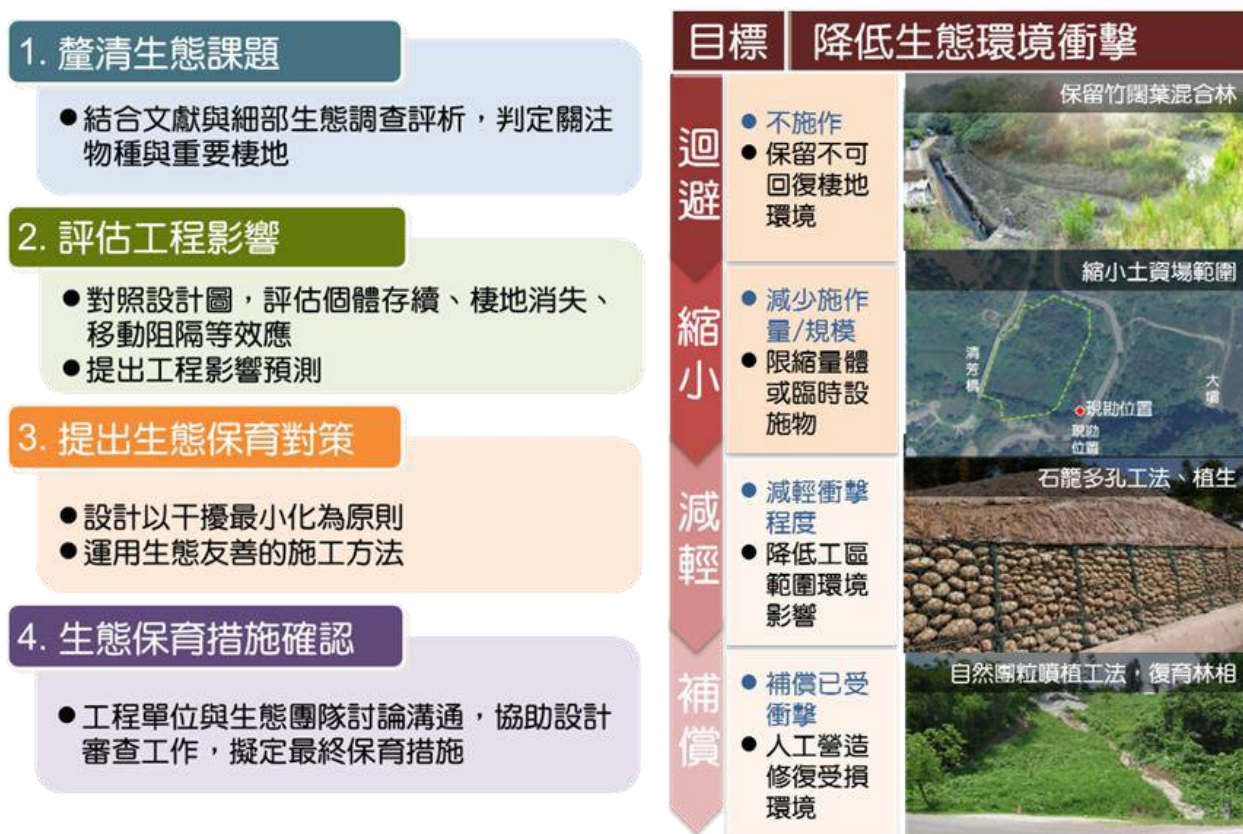
圖 3.3-3 生態保育對策擬定

生態保育對策應整合文獻蒐集、調查結果及民眾意見，針對工程可能造成之生態環境衝擊，配合工程目的與規劃設計，提出可保全重要棲地或降低生態衝擊的保育原則及對策。保育原則可供工程主辦單位做為提報核定計畫之參考，保育對策應以有效降低干擾且避免負面生態影響為原則，依序檢視迴避、縮小、減輕與補償之可行對策(圖3.3-3)。因此，工程配置及施工規劃應優先考量是否可以迴避生態保全對象或重要棲地，若無法完全避免干擾，則應謹慎縮小工程影響範圍、減輕永久性負面效應。針對受到工程干擾而有減損之餘的環境，則應積極研究原地或異地補償等策略，往生態功能零損失的目標邁進。

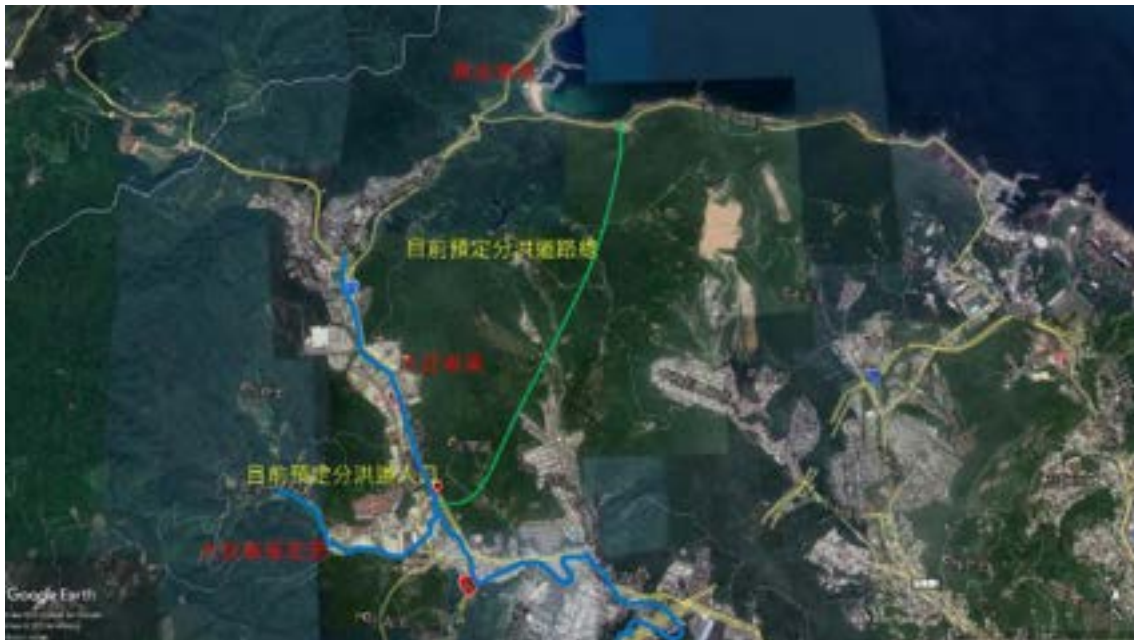
圖 3.5.1-1 大武崙溪分洪道示意圖

本工程根據「大武崙溪排水改善方案」—長期(110~113年)施作方案，規劃於大武崙溪上游設置分洪道，其治理效果可符合所需：工業區及沿岸重要聚落附近之渠道出水高可達50年不溢堤之保護。上游分洪道截流內寮里之雨水下水道及山區逕流，排至澳底漁港附近之外木山海域，長度約2.4公里，目前預定分洪道入口為：25.144636, 121.701701(TWD97)，位置如圖3.5.1-1所示。

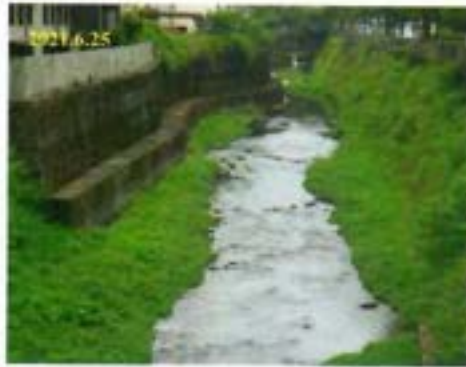
工程名稱	大武崙溪分洪道(入口處)	填表日期	110.06.25
1. 生態團隊：			
觀察家生態顧問有限公司			
2. 現況描述：			
河床底質： <input type="checkbox"/> 岩盤 <input type="checkbox"/> 巨礫 <input checked="" type="checkbox"/> 細礫 <input checked="" type="checkbox"/> 細砂 <input checked="" type="checkbox"/> 泥質			
河床型態： <input type="checkbox"/> 瀑布 <input type="checkbox"/> 深潭 <input checked="" type="checkbox"/> 淺瀨			
3. 預測生態影響：			
<input checked="" type="checkbox"/> 土砂下移濁度升高			
4. 保育對策：			
(a)保留現有堤防上四棵小葉欖仁。			
(b)降低工程擾動程度，至少保存現有兩岸濱溪綠帶1/2。			
(c)降低工程擾動所造成之水質混濁現象。			
5. 棲地影像紀錄：

河道概況

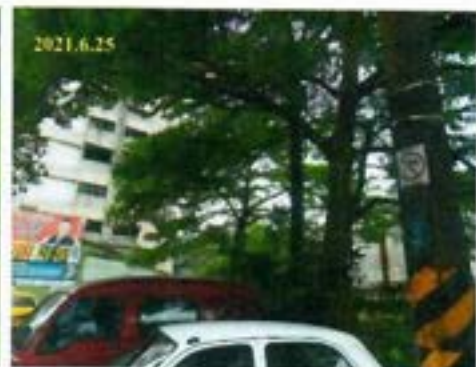
小葉欖仁

項次	審查意見	回覆辦理情形	頁次
<b>一、工務處河川水利科</b>			
1	長期方案分洪道規劃每秒1立方公尺之放流量維持河道基流量，是否足夠，請說明。	國外文獻指出(Tennant, et. al., 1975)，維持平均流量的百分之三十(30%)，是能維護大多數水生生物的良好生存棲息地；水的深度足以提供魚類避棲、河岸植被不會乾涸而死、水溫變動也較少。因此建議以歷年平均流量之百分比做為基流量標準。	
2	本次民樂橋上游生態調查發現孔雀魚蹤跡，對生態有何影響。	孔雀魚主要會與臺灣原生小型魚類產生競爭、壓迫，例如青鱗魚。大武崙溪過往調查原生魚為臺灣鬚鱨、鯽、鯉等中型魚類，相較於吳郭魚、線鱧其他外來種，孔雀魚對這些中型原生魚類影響是較低的。	
3	移除外來物種，是否有建議處理方法？	外來種移除需耗費龐大的人力、經費以及長遠的計畫進行，才能持續的抑制外來種族群量。在施行移除計畫前，建議先改善棲地，營造適合原生魚類棲息之環境，再透過①定期捕撈外來種(網捕、電捕)、②獎勵民眾參與捕撈移除、③於外來種繁殖季時提高捕撈頻率等措施，多方面執行移除計畫，才能有效降低外來種數量。	第五章 p. 147
4	分洪道入口上方小葉欖仁日後如需移植如存活率不高時，是否有補償方法？	小葉欖仁為園藝景觀引進種，因分洪道上方四棵已長成大樹，所以建議保留。但如果防災安全需求無法保留，因大樹移植存活率低，建議直接補償種植臺灣原生種。

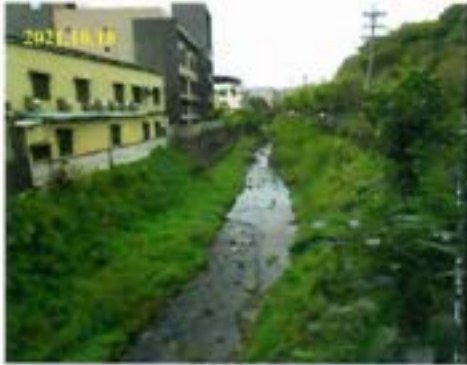
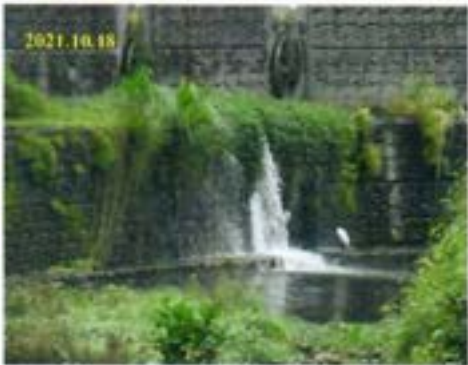
工程名稱	大武崙溪分洪道(入口處)	填表日期	110.10.18
1. 生態團隊： 觀察家生態顧問有限公司			
2. 現況描述： 河床底質： <input type="checkbox"/> 岩盤 <input type="checkbox"/> 巨礫 <input checked="" type="checkbox"/> 細礫 <input checked="" type="checkbox"/> 細砂 <input checked="" type="checkbox"/> 泥質 河床型態： <input type="checkbox"/> 瀑布 <input type="checkbox"/> 深潭 <input checked="" type="checkbox"/> 淺灘			
3. 預測生態影響： <input checked="" type="checkbox"/> 土砂下移濁度升高			
4. 保育對策： (a)保留現有堤防上四棵小葉欖仁。 (b)降低工程擾動程度，至少保存現有兩岸濱溪綠帶1/2。 (c)降低工程擾動所造成之水質混濁現象。			
5. 棲地影像紀錄：

河道概況		岸邊排放水	
現勘人員(簽章): 賴建宏

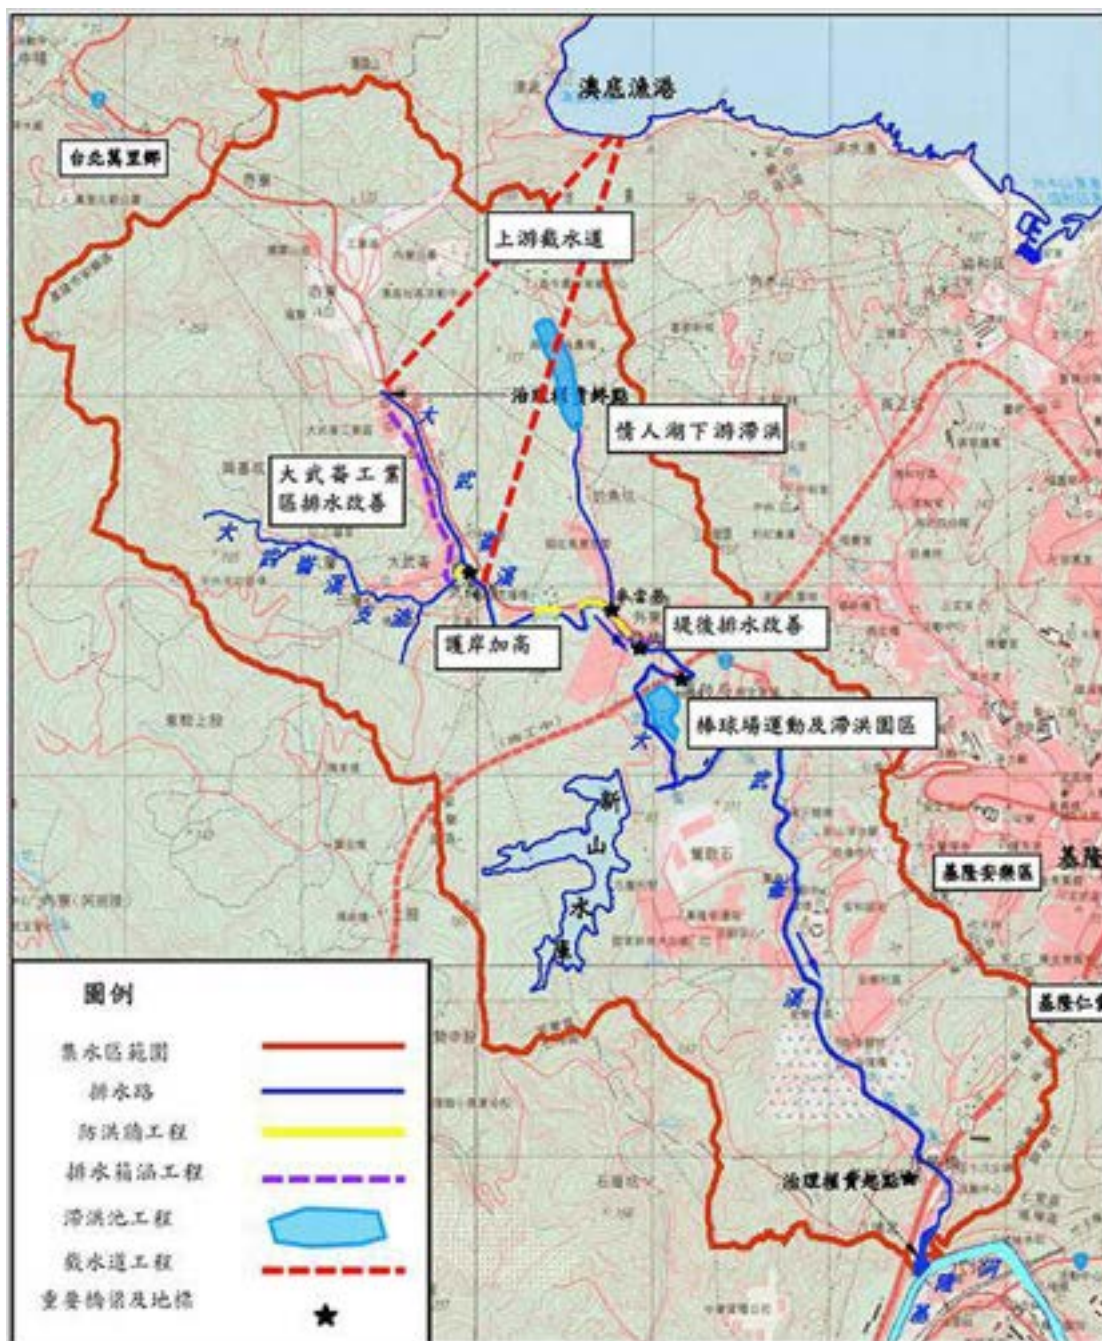
圖 3.6-1 大武崙溪排水改善方案布置圖(參考基隆市管區排大武崙溪排水整體規劃檢討)

共包含3項大武崙溪中期治理計畫工程：情人湖下游滯洪池、順興橋至民樂橋段改善工程、棒球場運動及滯洪園區(圖3.6-1)；目前執行提報及規畫設計階段生態檢核。

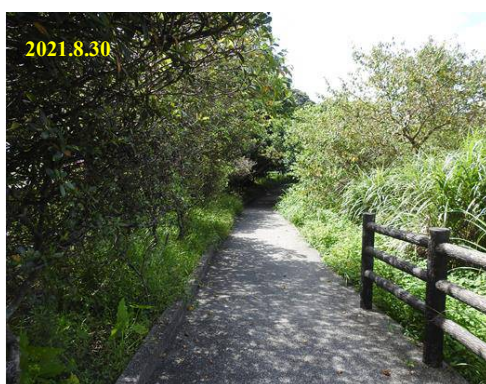
A步道概況

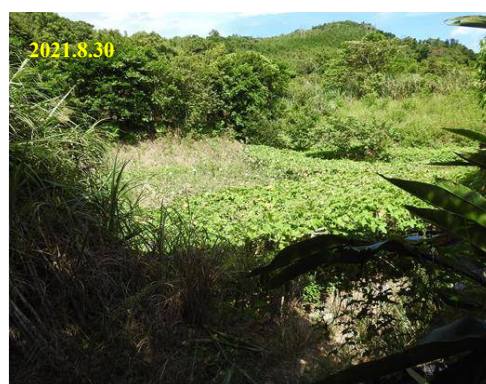
A預計施工周圍有私人農田

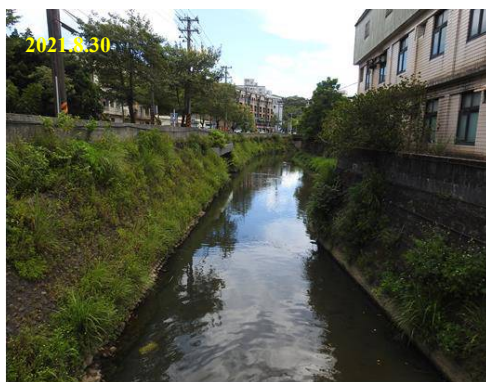
B-2河道概況

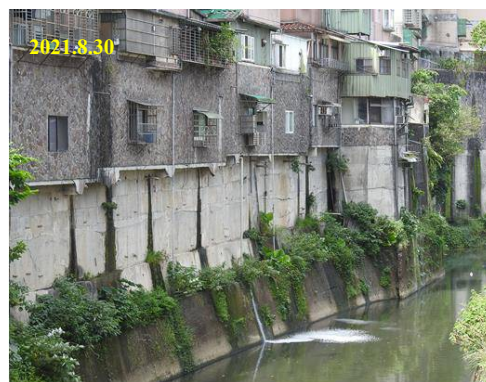
B-3岸邊排放水

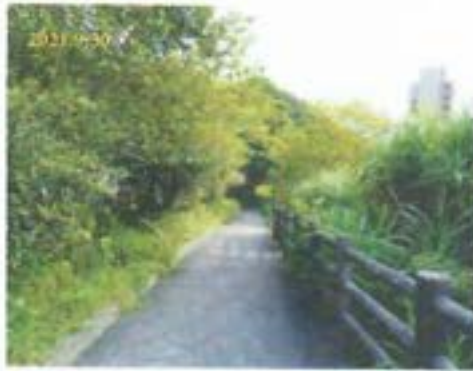
A步道概況

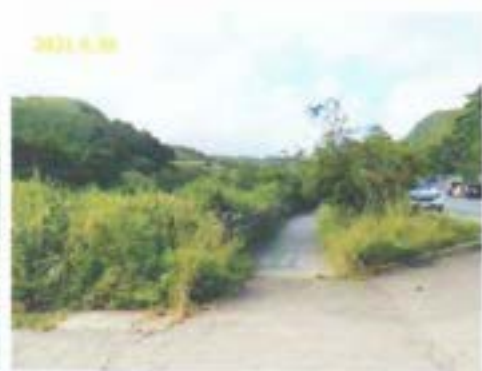
A步道概況

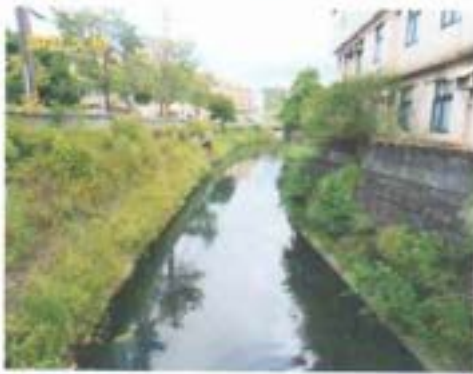
B-2河道概況

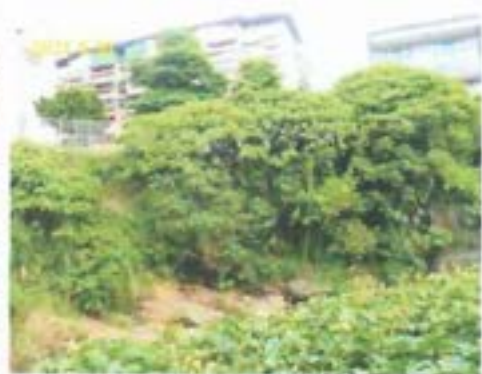
B-3-1邊坡狀況

- (a)(迴避)：下游段消防局旁之次生林及濱溪植被需保留。
- (b)(縮小)：減少水泥子溝施作。
- (c)(減輕)：設置沉砂池、圍水工或利用半半施工等方式降低工程擾動所造成之水質混濁現象。
- (d)(減輕)：保留河道內既有塊石。
- (e)(減輕&補償)：新設護岸應優先參考生態友善工法，例如乾砌石或漿砌石，並於非行水區地方上面覆土，以利植生回復。

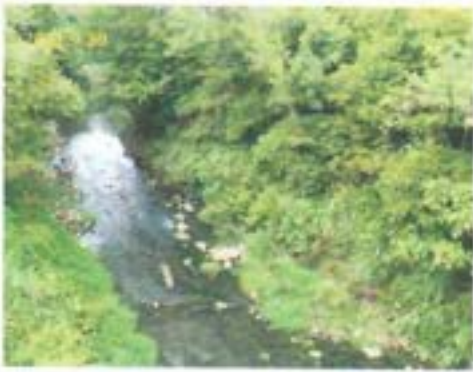
B-4河道概況

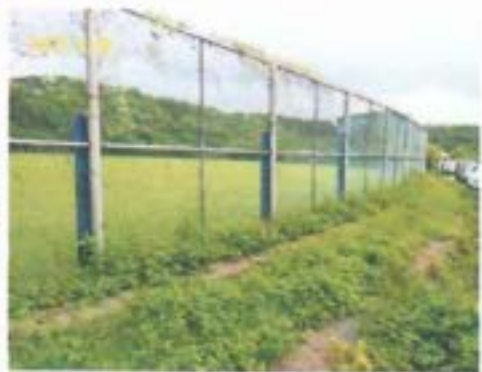
C預計施工區域

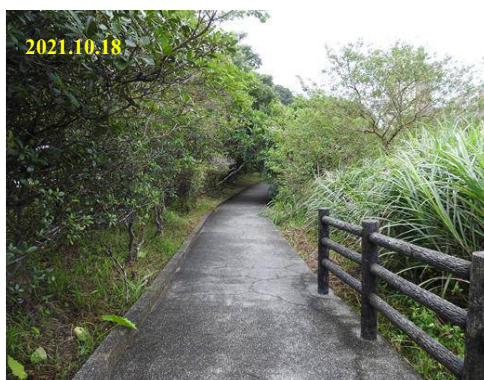
A步道概況

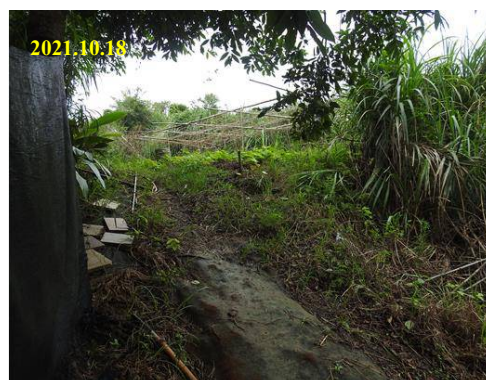
A預計施工周圍私人農田

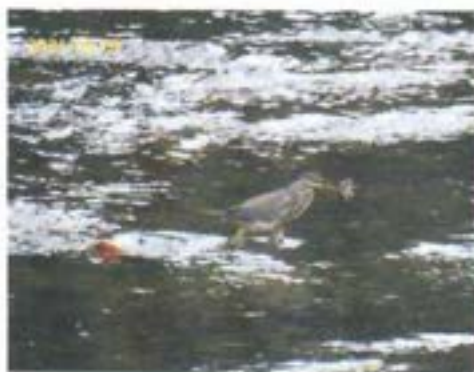
B-1夜鷺

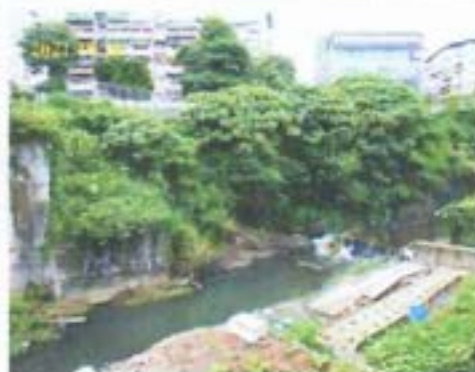
B-3-1邊坡情形

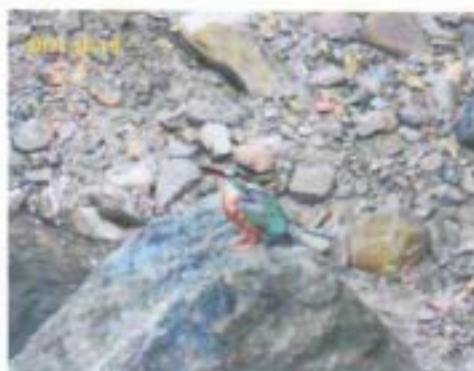
B-4翠鳥

- (3) 大武崙溪順興橋至民樂橋段改善工程下游消防局附近為大武崙溪稀少具天然土坡之棲地，歷年現勘及生態調查皆記錄有翠鳥存在，翠鳥會利用臨水兩米以內之土坡築巢繁殖，且為大眾和民間團體所關注之標的物種。在後續施工階段，本計畫也建議：1. 工程施工前應執行工區範圍內生態調查，確認無鳥類及其他野生動物巢穴；2. 施工中每月應執行一次翠鳥專題調查，確認工程影響程度。若於施工過程發現鳥類及野生動物之巢穴，應先暫時停止施工並通知工程主辦機關，待生態專業團隊與民間關注團體確認環境議題後，再研擬復工時機。
- (4) 近年民眾關注生態意識持續提高，公部門在規劃工程應多舉辦在地說明會，建立公民與公部門間之信任，避免意見衝突與資源磨耗，並廣邀在地NGO，建立在地夥伴關係，以俾利工程進行。
- (5) 區域系統性的生態調查，有助於累積轄區生態基礎資料，生態基礎資料的建置亦可補足資料庫中的文獻缺漏，基礎資料對於個案工程也能更精確回饋工程設計。建議盤點基隆市境內不同地區溪流的基礎生物資料，逐步建立保全建議和治理相關的環境瓶頸課題等，累積轄區生態與環境友善措施效益之評析，以作為治理工程施作考量參考資訊。
- (6) 建議檢視並追蹤大武崙溪順興橋至民樂橋段改善工程下游段完工後的生態友善措施狀況，執行維護管理階段的生態檢核工作，以累積並回饋修正保育措施的適切性與效益，提升實務技術與建立良善案例。

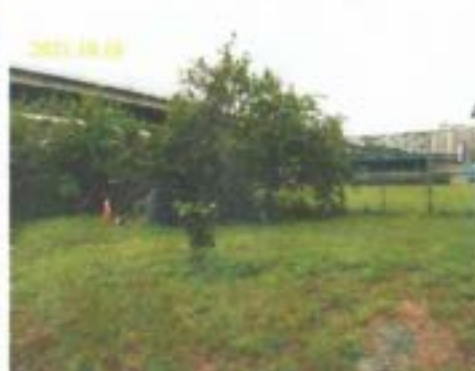
C預計施工區域

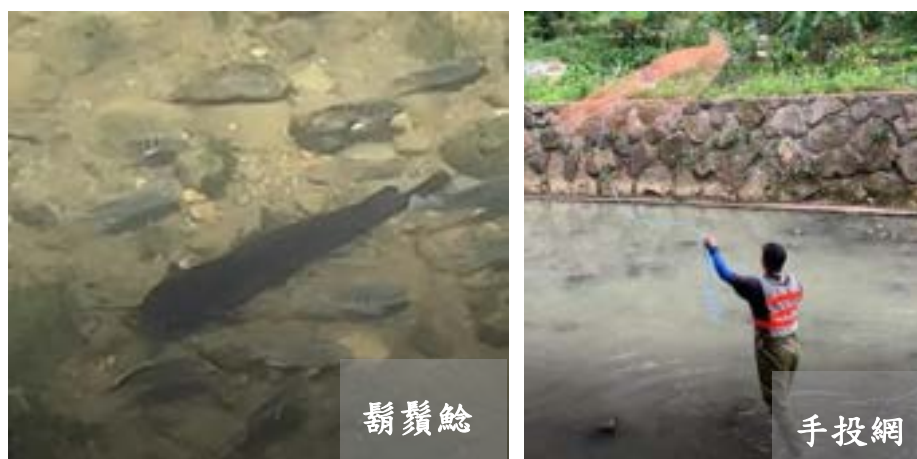
圖 4.1.1-1 水域生物監測

由於本計畫辦理之4件工程皆屬於同一流域，水域生物補充調查合併為一次，採用攝影紀錄(圖4.1.1-1)、網捕法及誘捕法調查。

攝影紀錄為每次進行工程沿線現勘時執行。網捕法及誘捕法調查預計執行1次，以調查樣站下游端往上游方向所見溪段之50公尺為作業範圍，將距離、網捕次數及籠具數量設為努力量標準；網捕法以手投網(圖4.1.1-1)為主並進行10次手投網作業，誘捕法為樣區放置2種不同型態之籠具，內部放誘餌並靜置一日後回收。採集時若遇到釣客，即進行訪談以補充調查背景資料。魚類採集後立即進行種類鑑定，測量完如為當地原生種則原處釋放，若需進一步確認魚種則拍照紀錄回實驗室鑑定。

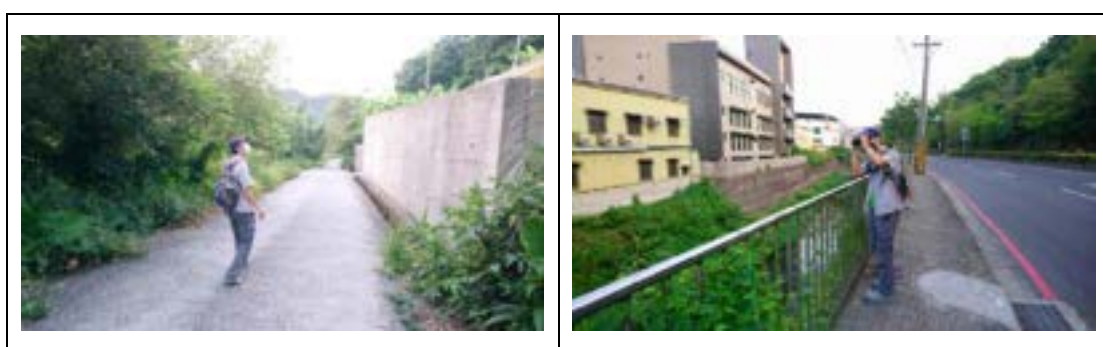
圖 4.1.2-1 鳥類調查

類群以鳥類為主(如2.1.3節表2.1.3-3與陸域動物生態議題分析)，且工程預定治理範圍周邊大環境並無適合麝香貓與台北樹蛙棲息之棲地，故本計畫將調查資源集中於鳥類調查。鳥類調查以穿越線法進行，利用8-10倍的雙筒望遠鏡觀察沿線鳥類，並輔以鳴叫聲音辨別，記錄沿線左右兩側各50公尺範圍內的鳥類種類、數量。

9月4日共記錄黃頭鷺(數量:8)、黑鳶(數量:1)、大卷尾(數量:2)、樹鵲(數量:1)、洋燕(數量:1)、白頭翁(數量:16)、斯氏繡眼(數量:6)、山紅頭(數量:1)、小彎嘴(數量:3)、家八哥(數量:5)、白尾八哥(數量:2)。

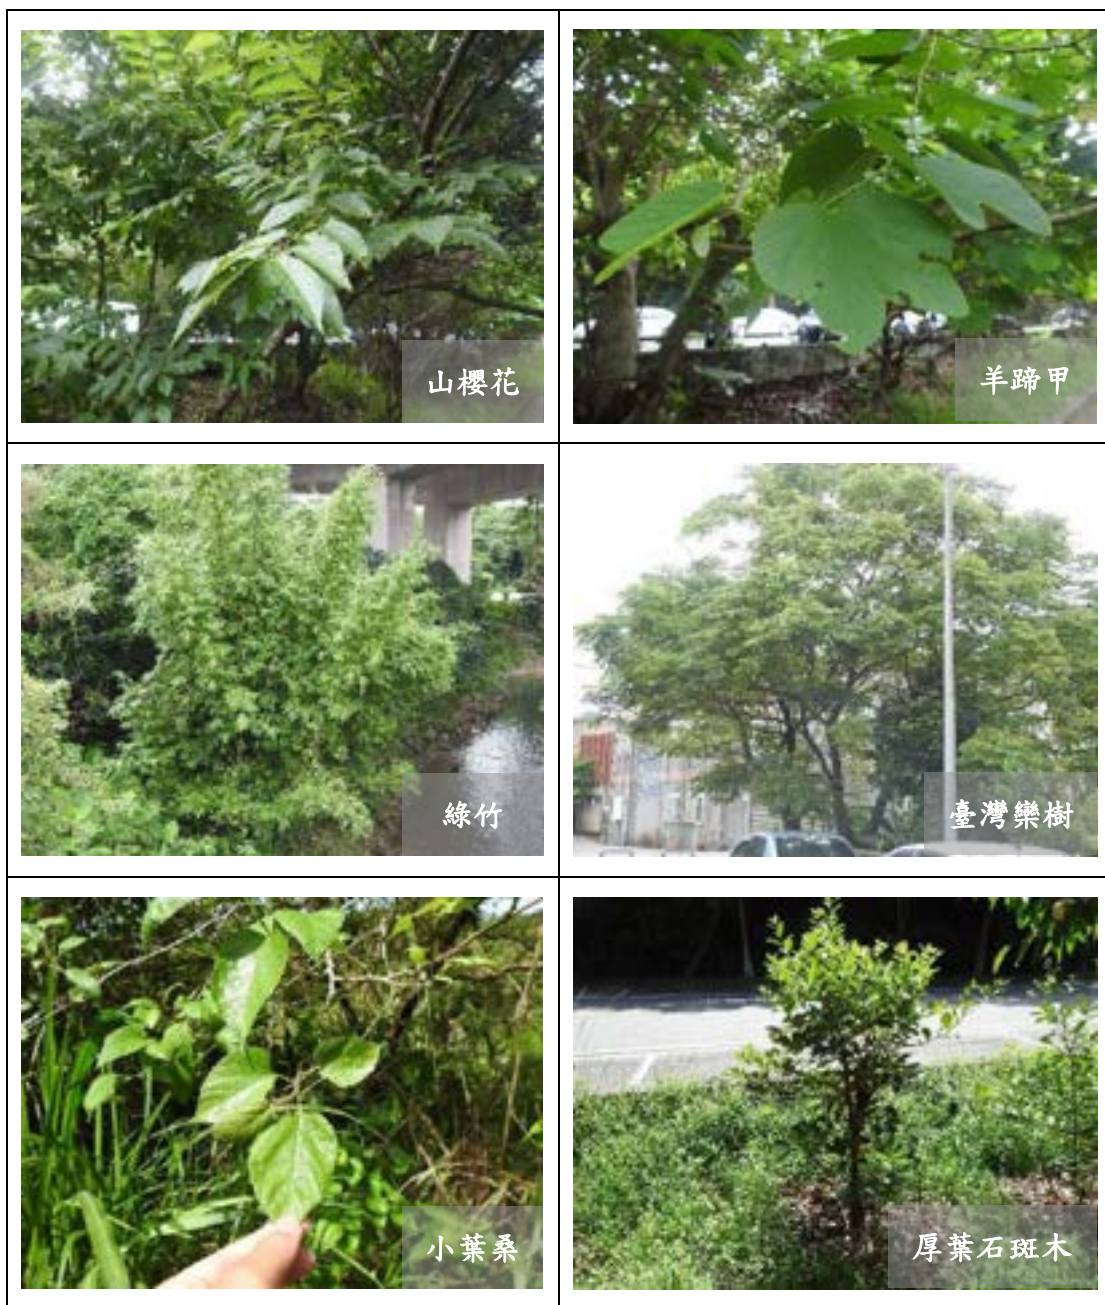
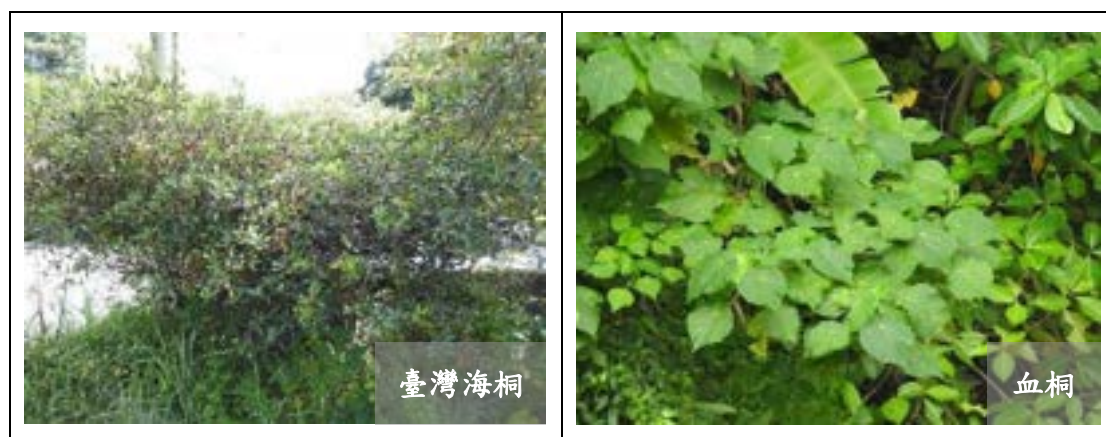
圖 4.1.2-2 陸域植物調查

共記錄綠竹、臺灣欒樹、島榕、血桐、陰香、芭樂、白  
匏子、刀傷草、火炭母草、末骨消、月橘、厚葉石斑木、白  
背芒、大花咸豐草、小葉桑、構樹、正榕、澀葉、雞屎藤、  
裡白榕木、福木、黑板樹、山葛、紫花乍漿草、青香、稜果  
榕、觀音棕竹、小葉欖仁等。

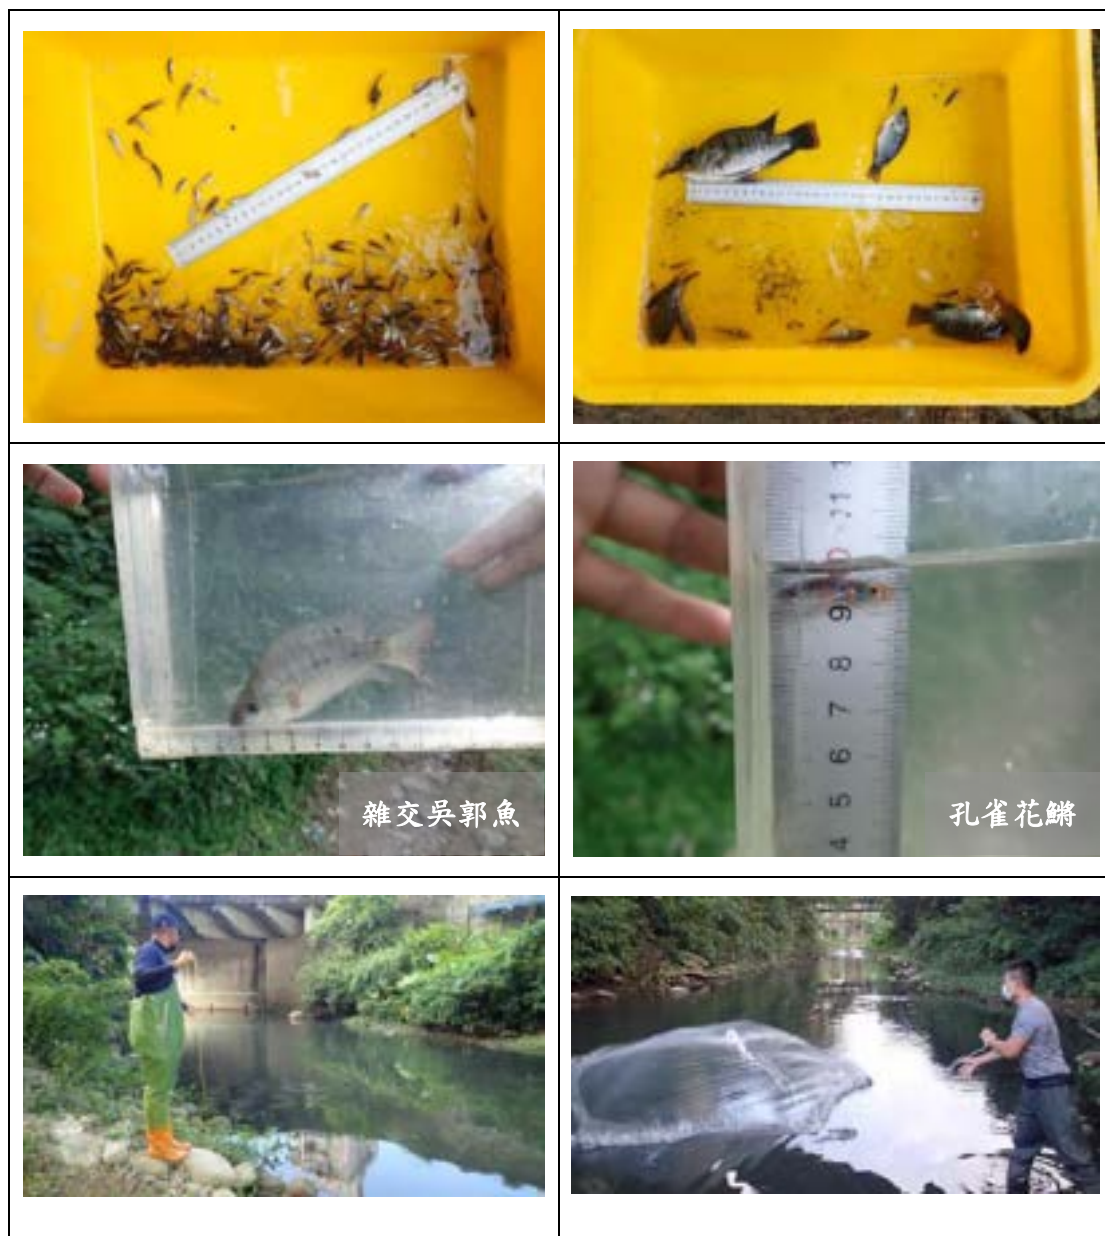
圖 4.1.2-3 大武崙溪水域生物調查

110年10月6日調查作業共記錄雜交吳郭魚及孔雀花鱗，以孔雀花鱗為優勢物種(圖4.1.2-3)，前期計畫於消防局後方河段曾發現鯉與臺灣鬚鱨，但本年度並無捕獲紀錄。
