基隆市都市更新地區劃定計畫說明書

案名：基隆市市中心都市更新地區劃定案

案名：基隆市中山路都市更新地區劃定案

案名：基隆市獅球嶺都市更新地區劃定案

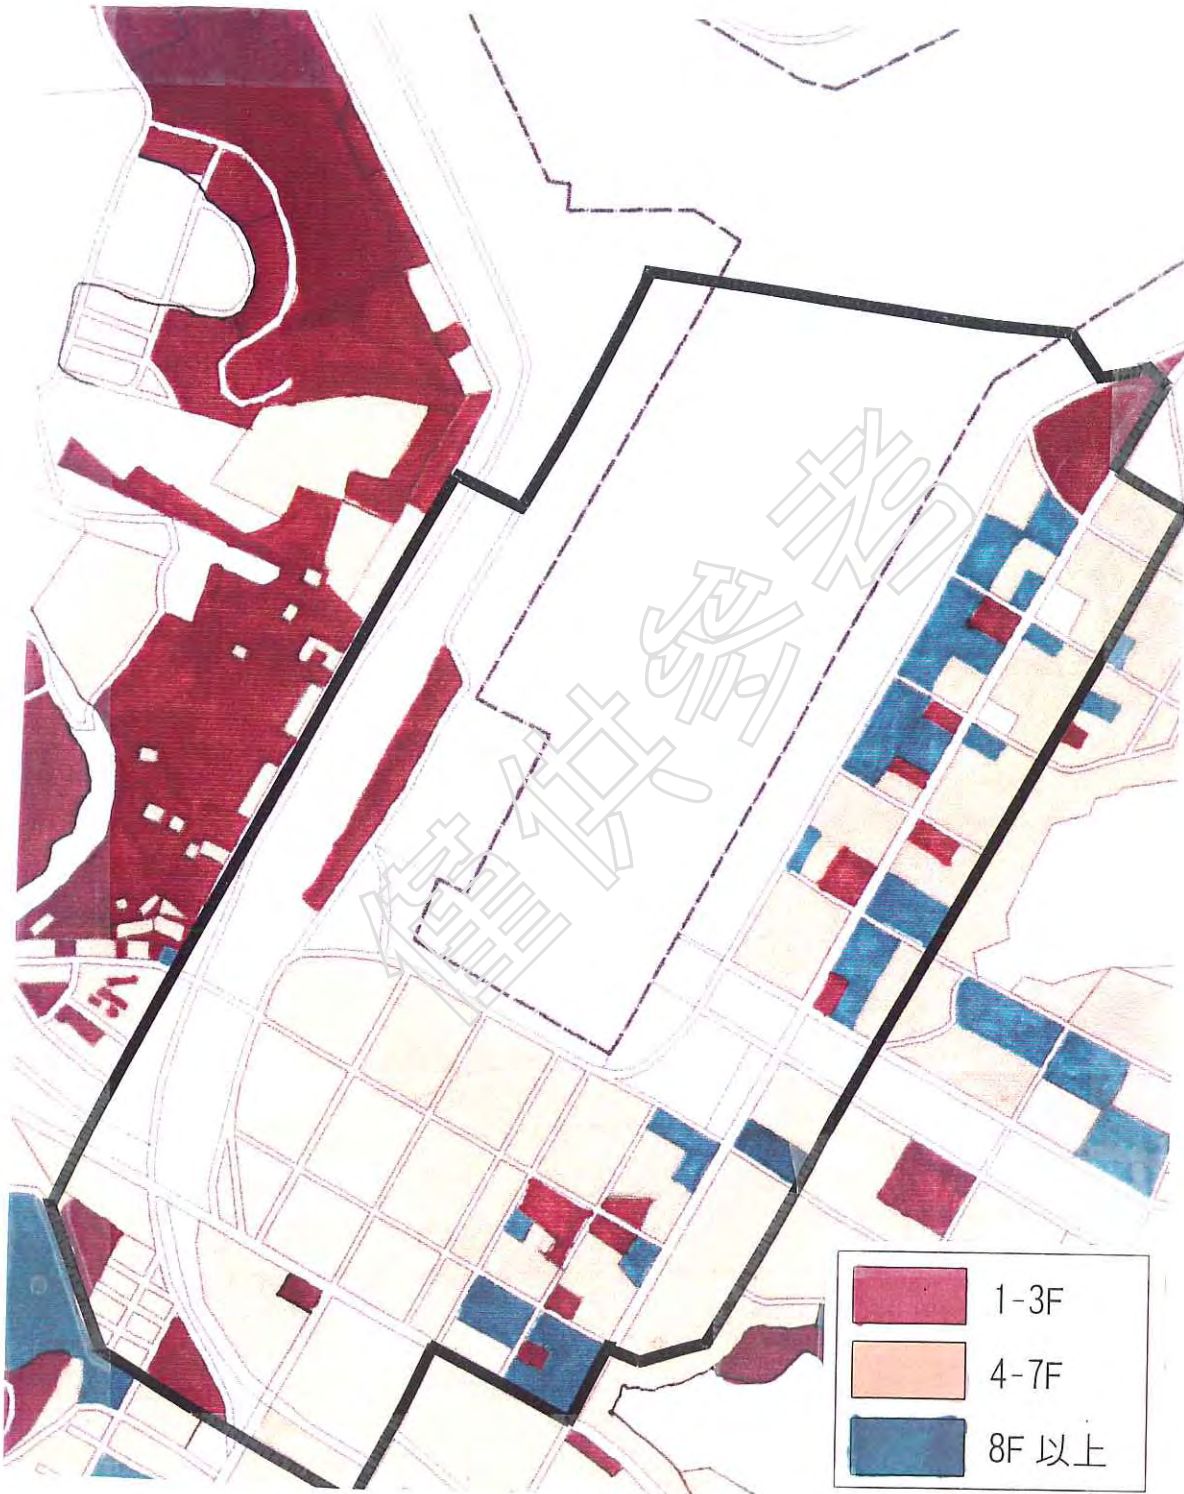
圖四 基隆市市中心都市更新地區建物狀況圖

市中心區內的建築物大多為「」樓的建築，其餘為∞樓以上建築，大多分佈於中正路、義一路及愛一路上，建築結構大多為「C」建築，市中心建物結構大多尚可，但是因建築間隔過小且缺乏維護，所以都市整體景觀意象差，亟需整體規劃改善。

建物狀況詳圖四基隆市市中心都市更新地區建物狀況圖。

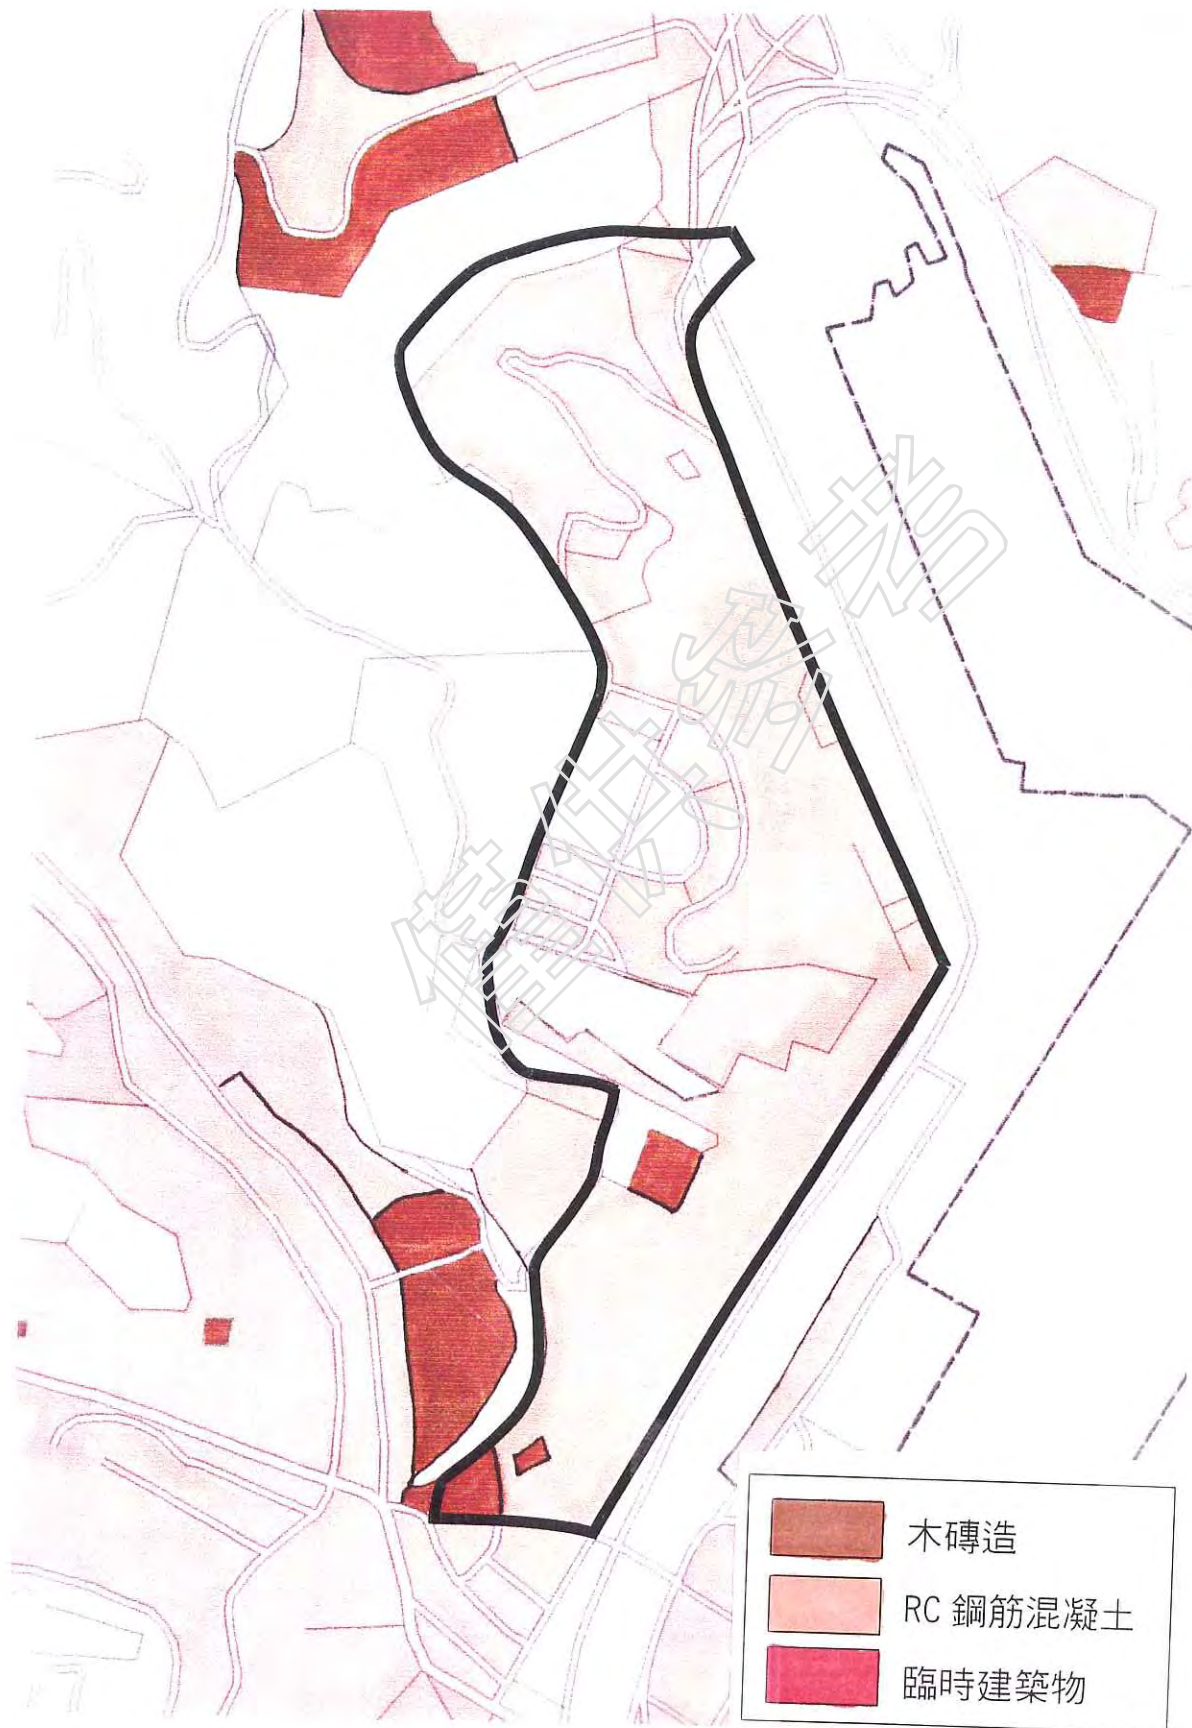
圖四 基隆市中山路都市更新地區建物狀況圖

區內山坡地以1-3層RC結構建物為主，少數為木磚造結構，中山路沿街面及山坡地上新興的住宅社區多為2層建物，而中山路沿線部份建物因地形高差限制，建築物的進深相當短，使用困難。區內新舊建物雜陳，影響視覺景觀，同時因山坡地開發管制規定日趨嚴格，部份老舊建物面臨無法改建之困境。

建物狀況詳圖四基隆市中山路都市更新地區建物狀況圖。

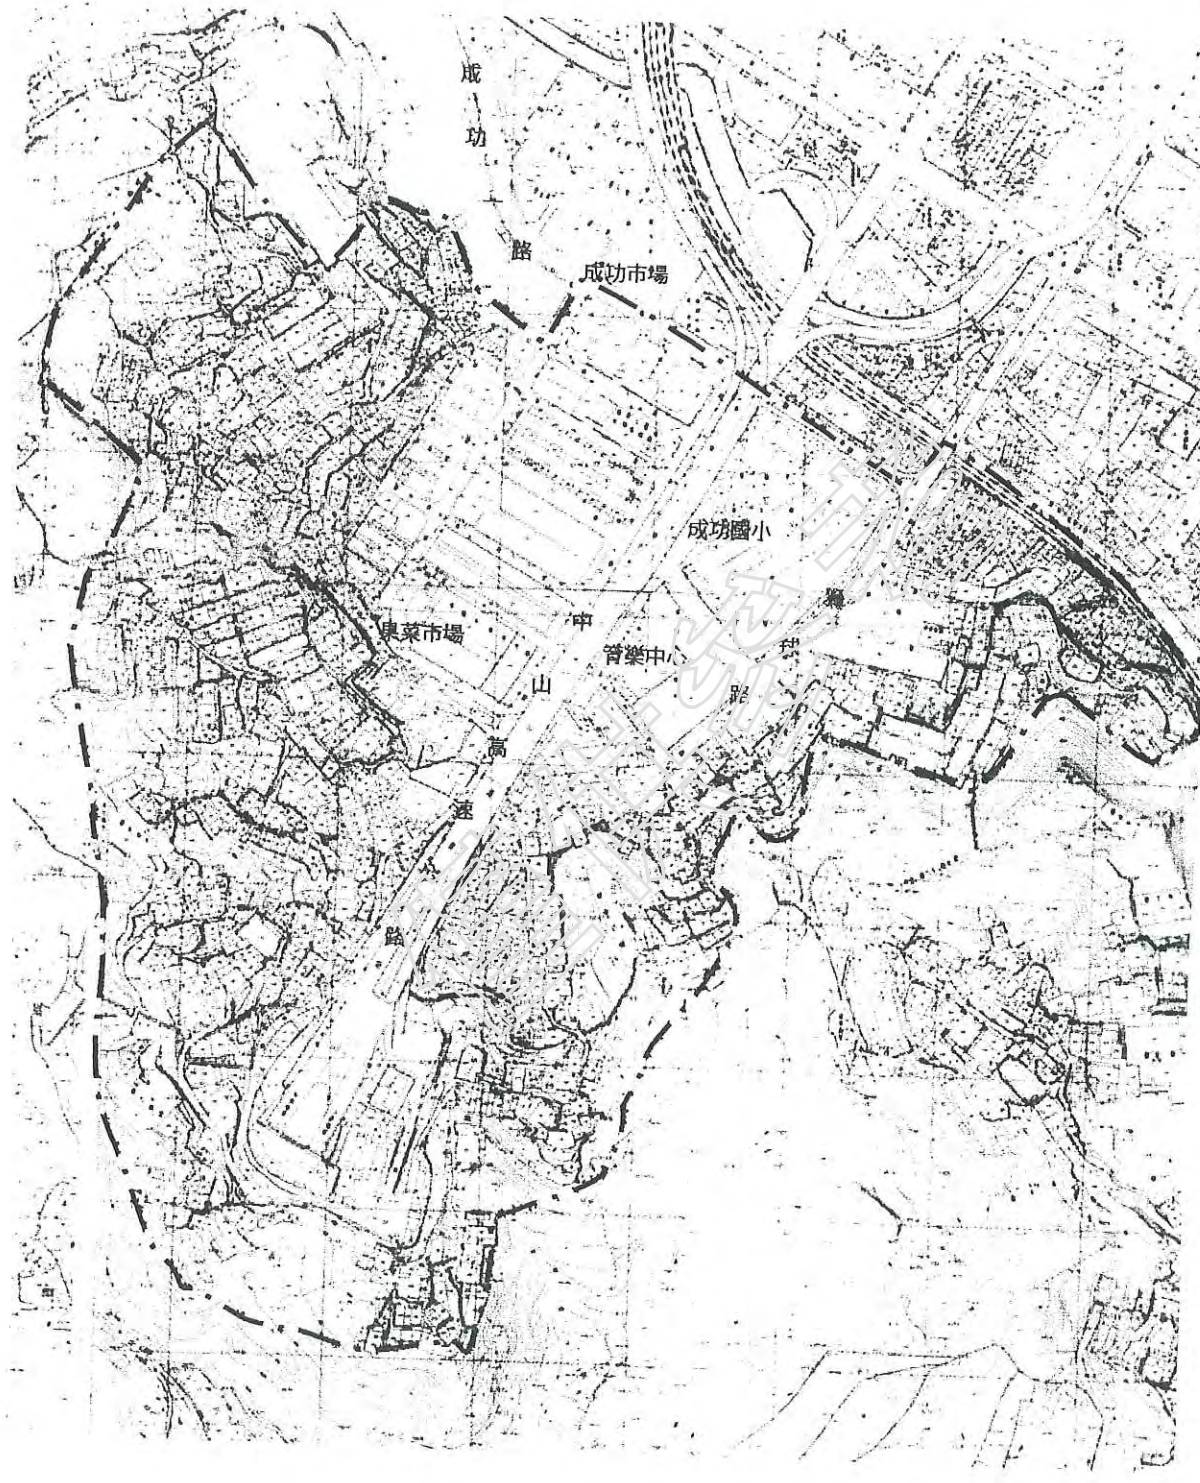
圖一 基隆市獅球嶺都市更新地區範圍示意圖

劃定範圍與面積：成功路一路以南、獅球嶺(高速公路上方)以北、光華國宅及仁愛區界以東及自然地形山脊線所圍地區，面積約31.03公頃，劃定範圍詳圖一。

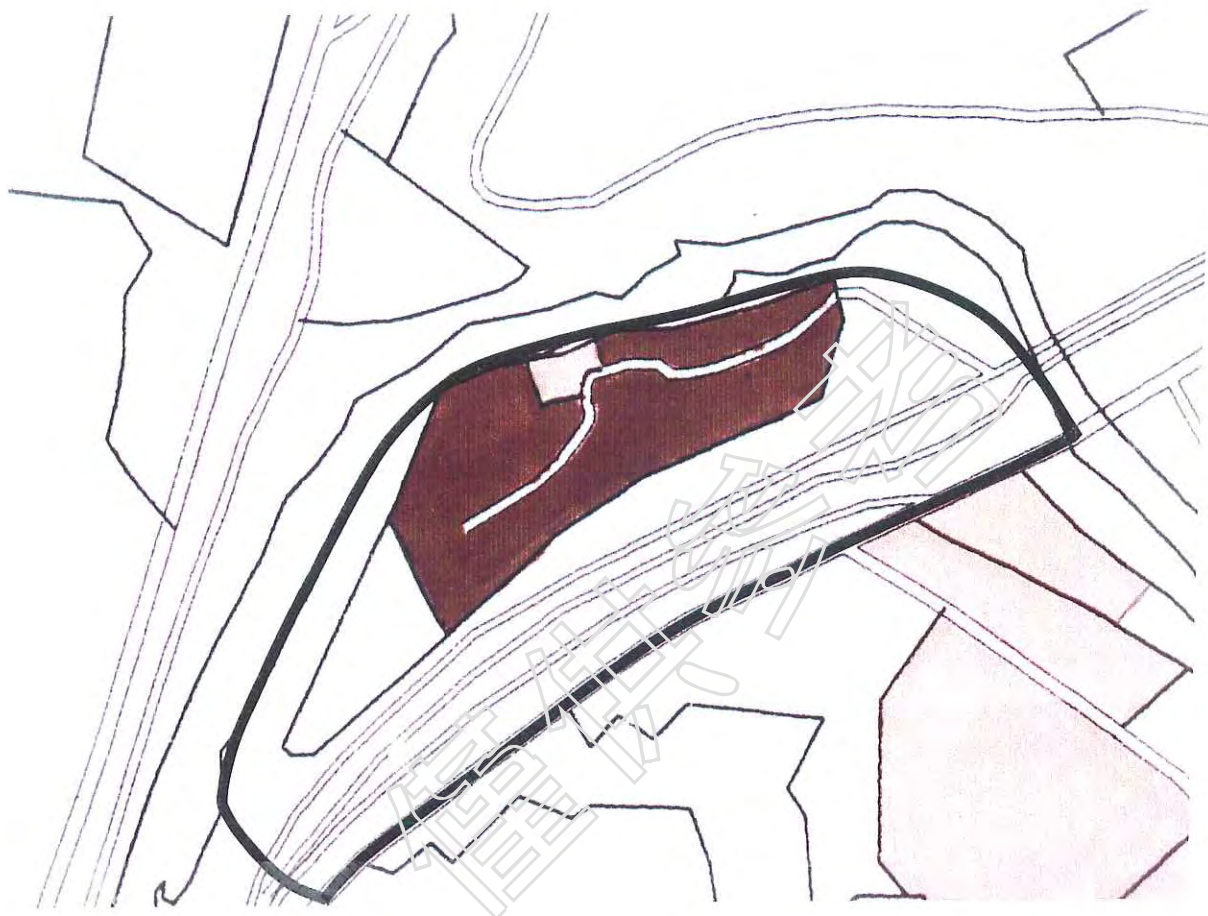
圖四 基隆市八堵都市更新地區建物狀況圖

區內主要以1~3層樓之木、磚造建築物為主，僅金華街一代有少數的RC結構建物，區內現有建物老舊，且無適當的防火間隔，都市防災問題嚴重。

建物狀況詳圖四基隆市八堵都市更新地區建物狀況圖。

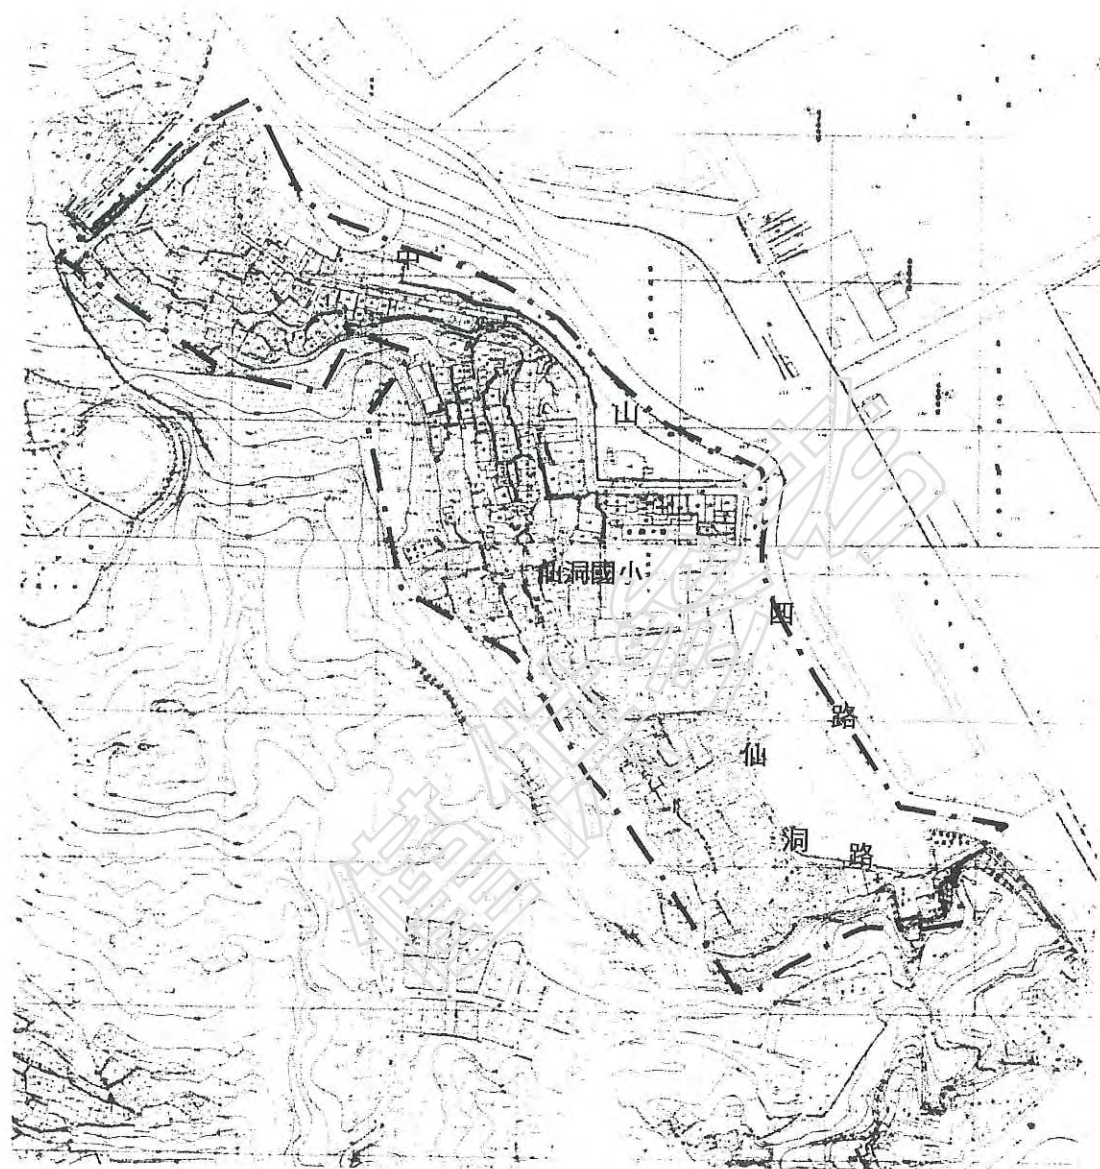
圖一 基隆市仙洞都市更新地區範圍示意圖

劃定範圍與面積：復興隧道以南、仙洞巖以北、中山路以西、天然地形山脊線所圍地區，面積約 10.68 公頃，劃

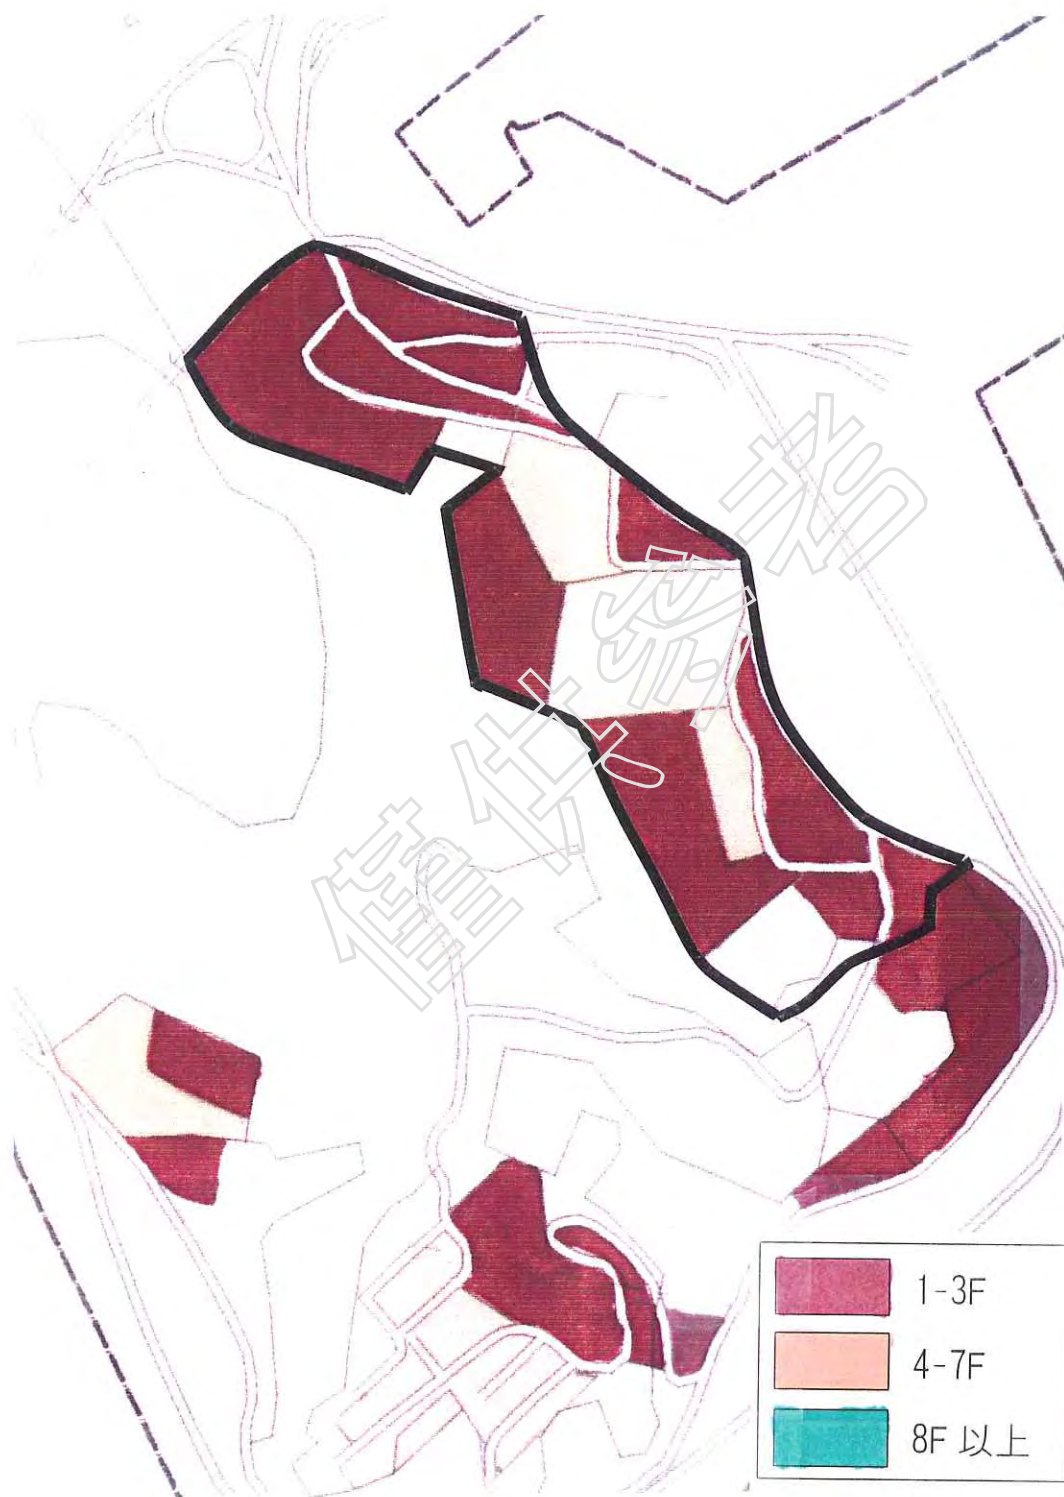
圖四 基隆市仙洞都市更新地區建物狀況圖

區內建物依山建築，以1-3層磚木造建物為主，為4-7層RC建物多位於主要道路一側，住宅密集，建物窳陋，且多為非防火結構，影響公共安全。

建物狀況詳圖四基隆仙洞都市更新地區建物狀況圖。
