工程高空作業災害 之防範指引

-以建築吊掛、工程構件吊放、
建物冷氣安裝及外牆磁磚剝落為例

行政院公共工程委員會

112年11月

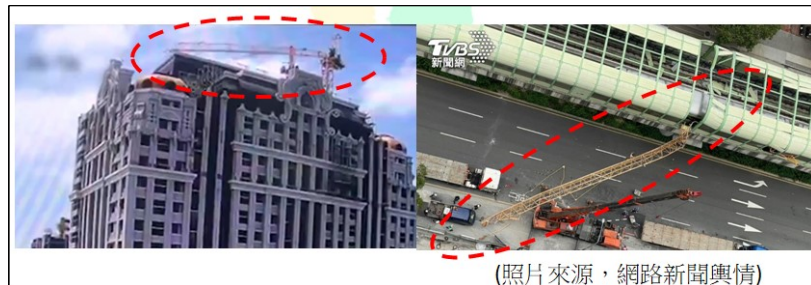
1. 建築吊掛，案例一：建築塔吊墜落致臺中捷運撞擊事故。

(1) 事故狀況：112 年 5 月 10 日台中捷運豐樂公園站附近，發生建築塔式起重機之吊臂掉落砸中捷運軌道，造成列車撞擊墜落物，造成乘客傷亡。

(2) 可能原因分析：

- a、人員欠缺風險意識、未依程序操作。
- b、未確實檢查，造成機具故障、構件鏽蝕。
- c、未淨空：路面仍開放通行。

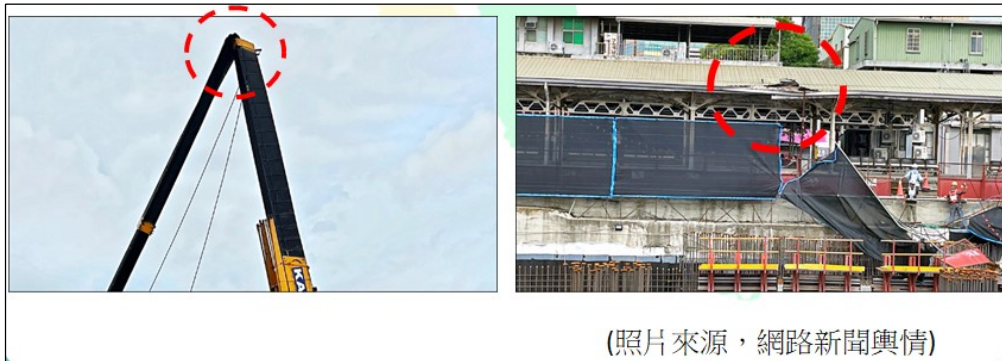
1. 工程構件吊放，案例一：吊車吊臂斷裂，砸破雨棚。

- (1) 事故狀況：112 年 8 月 13 日上午，台南市某工程之吊車進行吊放作業時，發生吊臂斷裂，吊鉤擊中台南火車站月台之屋頂，造成雨棚破洞受損。
- (2) 原因分析：起重機所吊掛之重 7.2 公噸堆高機，已超過該起重機之最大額定總荷重 6.5 公噸，且過負荷預防裝置未發生作用，導致起重機伸臂於吊掛過程中折彎變形。

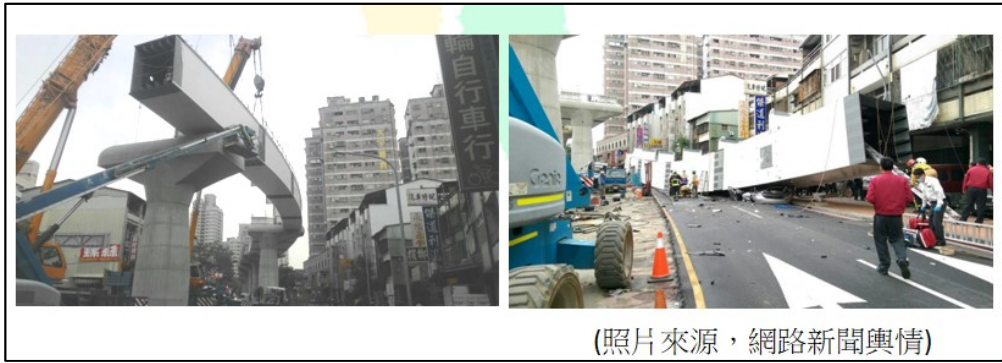
2. 工程構件吊放，案例二：鋼梁構件吊放墜落事故。

- (1) 事故狀況：104 年 4 月 10 日臺中市某工程，進行鋼梁構件吊放工作時，重達 209 噸的鋼梁掉落，造成兩部車輛被壓毀，4 人死亡、4 人受傷。
- (2) 原因分析：(107 年 8 月 28 日臺灣臺中地方法院 104 年訴字第 825 號刑事判決)
 - a、人員欠缺風險意識、未依程序操作：未依原計畫於夜間吊裝，未設置「臨時支撐架」(以吊車代替)，未考量曲梁吊放會翻轉，鋼梁未完全連接固定，即將吊車鋼纜解開。(未依安裝施工計畫、交通維持計畫施作)(引自判決書 P.6-13)
 - b、未淨空：工區影響範圍之路面仍開放通行，未於夜間施工。(未依交通維持計畫施作，引自判決書 P.8)

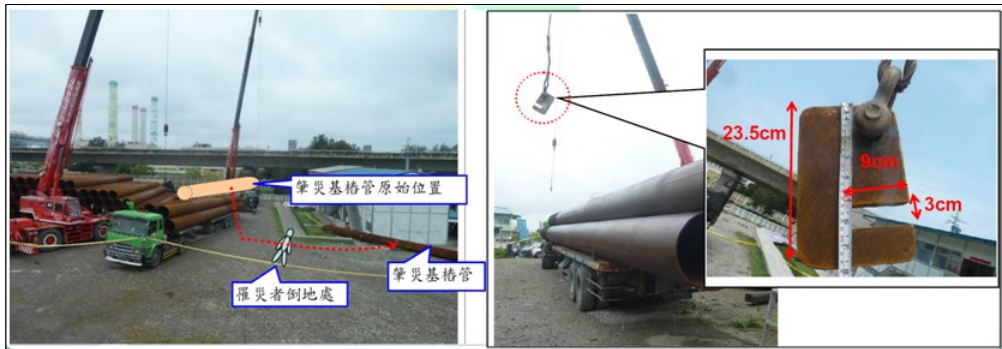
3. 工程構件吊放，案例三：基樁吊放時飛落災害。

(1) 事故狀況：103 年 4 月 6 日某工程以 2 部移動式起重機，將板車上之基樁吊放至空地堆置，因吊具脫落，吊放中基樁飛落，掉落地面後滾動撞擊人員造成其死亡。

(2) 原因分析：(103 年度全國重大職業災害實例摘要彙編(營造業)，案例-物體飛落 3(P.348-350))

- a、人員專業不足、未具資格證照：吊掛作業人員未接受特殊作業安全衛生教育訓練。(違反職業安全衛生教育訓練規則第 14 條第 1 項規定)
- b、起重設備未確實檢查：吊具未有防止吊舉物脫落之裝置。(違反職業安全衛生設施規則第 90 條規定)
