參、施工實務案例分享

以《1.裝修工程、2.景觀工程》
為例

■ 3.2 景觀工程

* 景觀工程施工缺失：

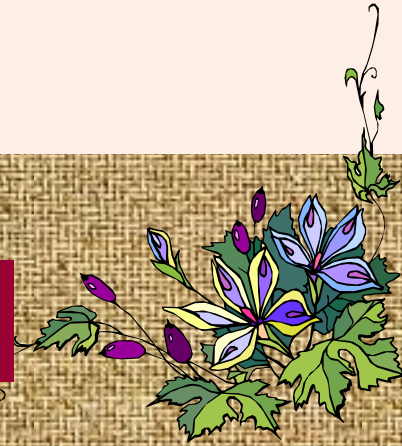
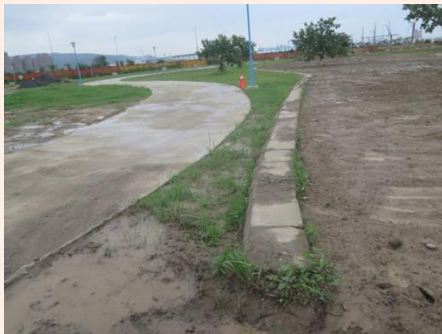
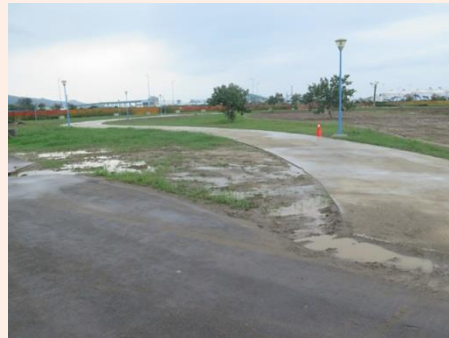
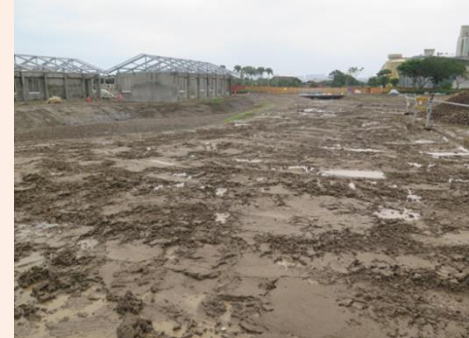
◆ 排水系統不佳，導致積水...01

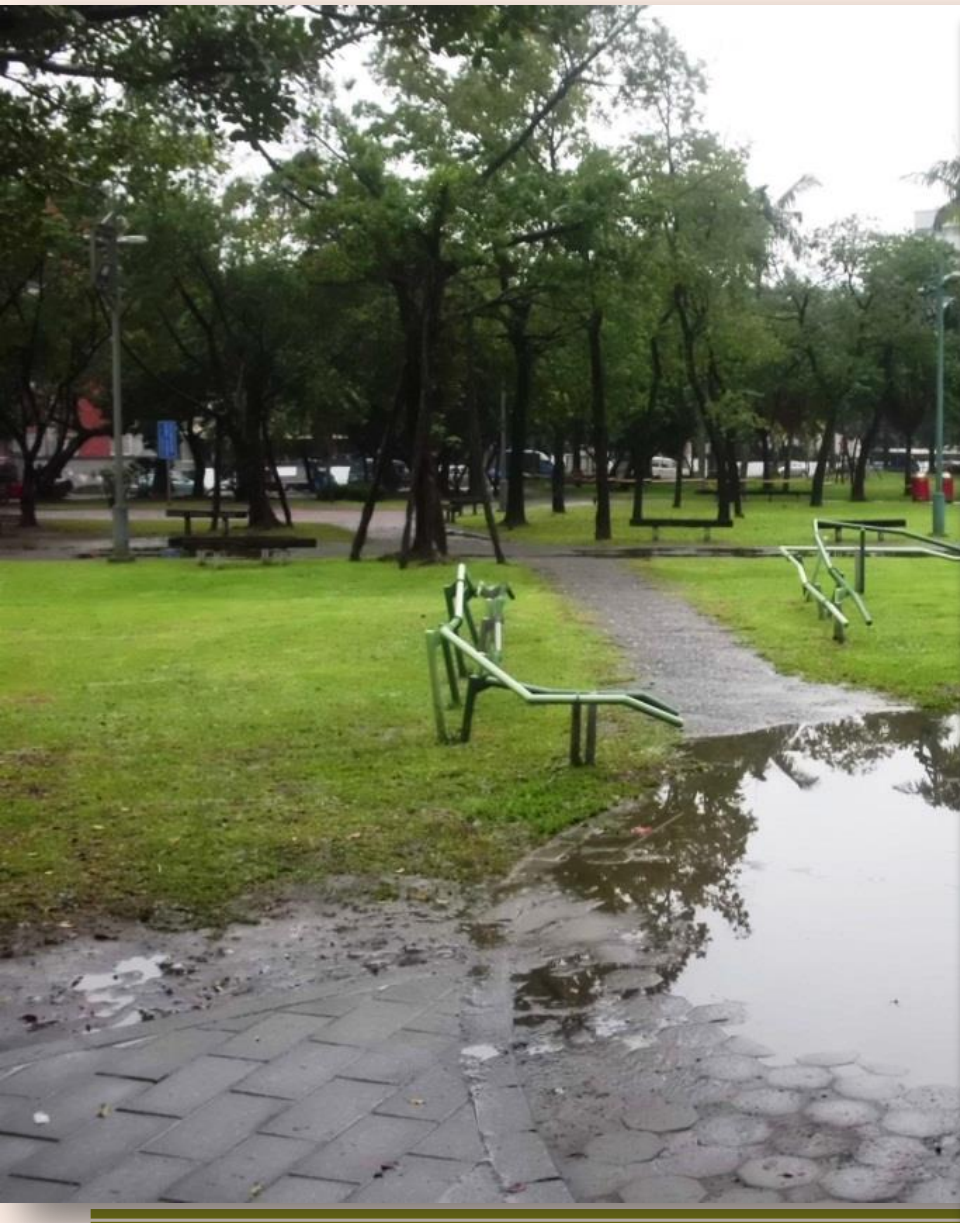
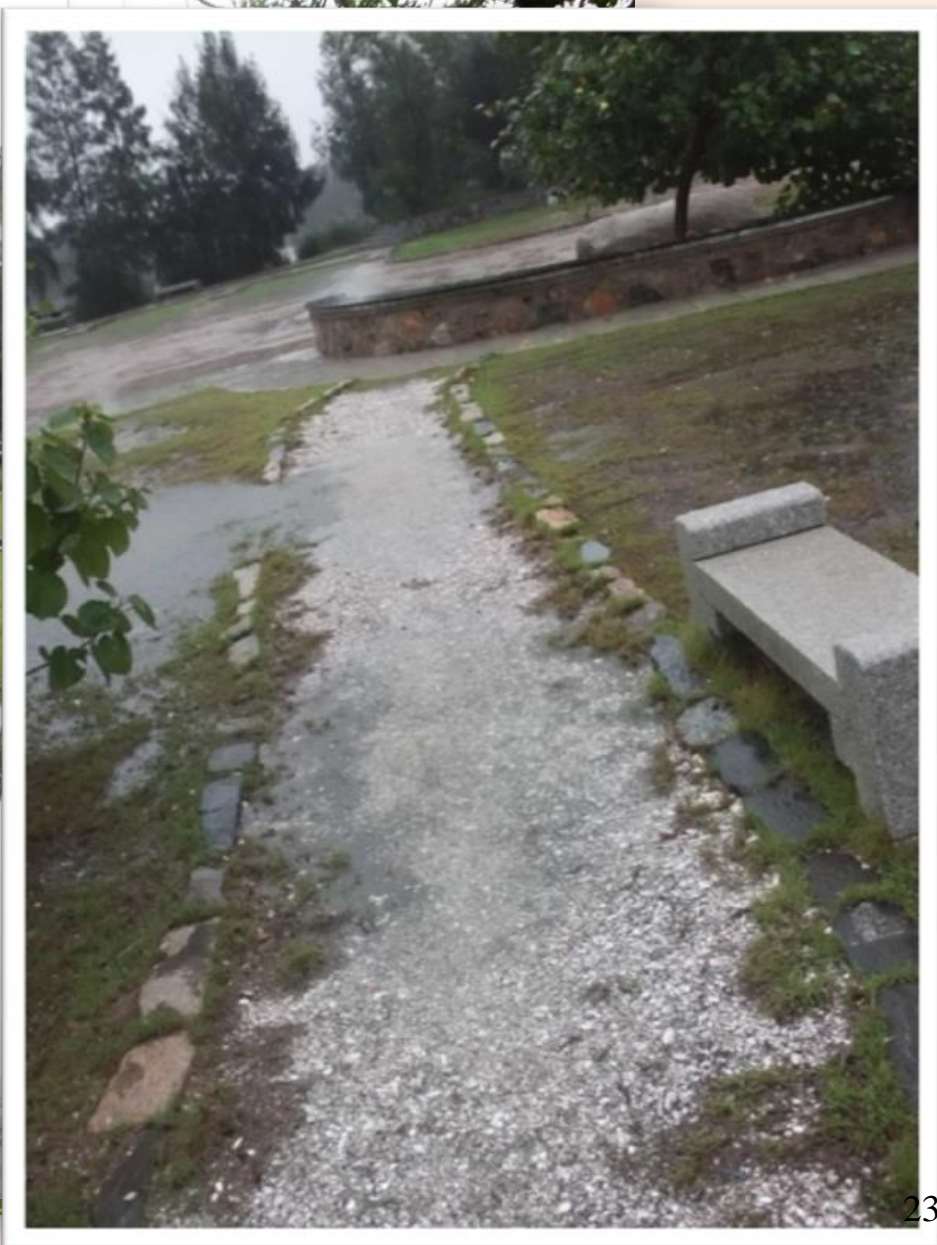
◆ 排水系統不佳，導致積水...02

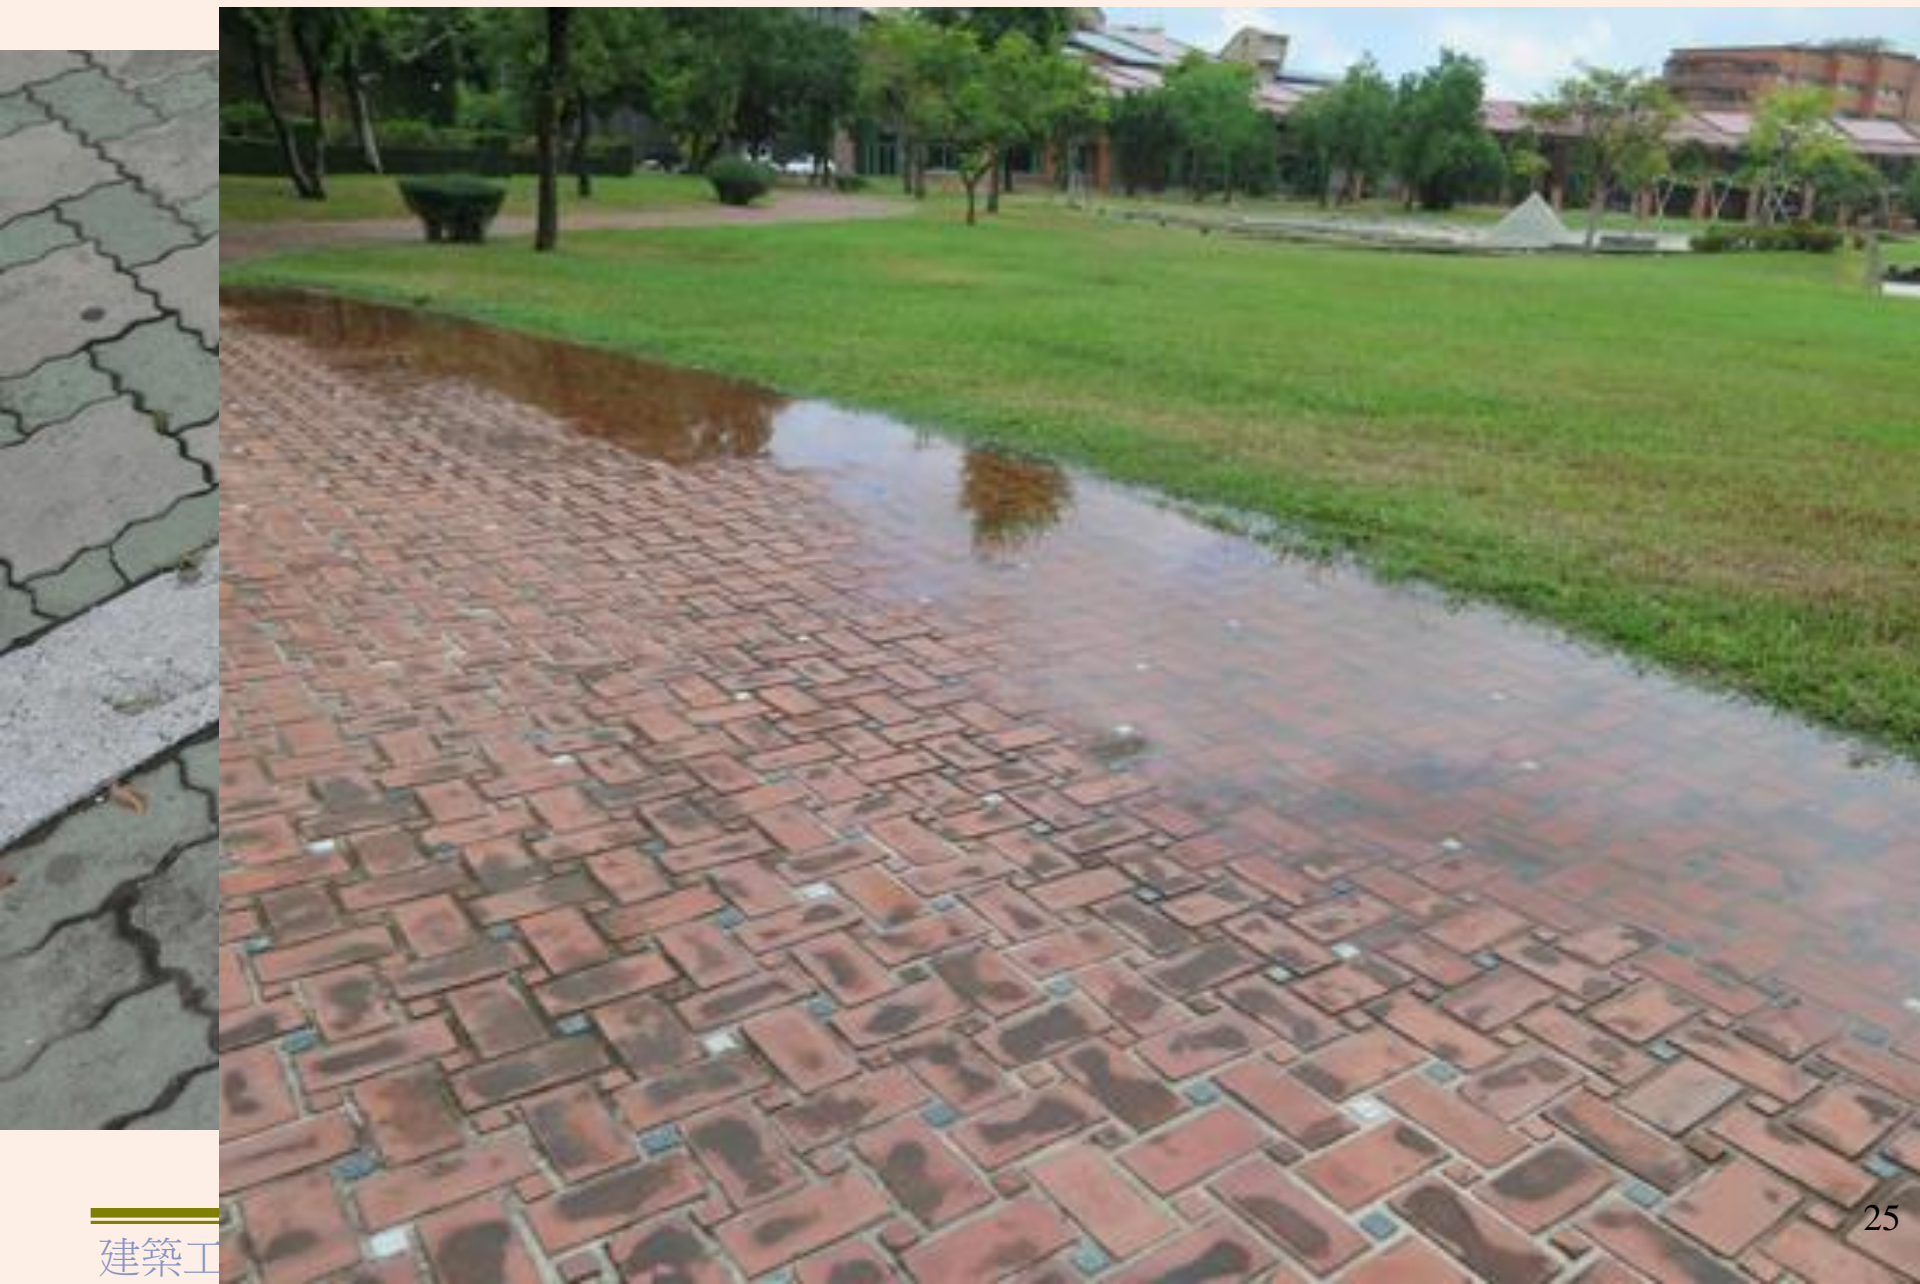
◆ 排水系統不佳，導致積水...03

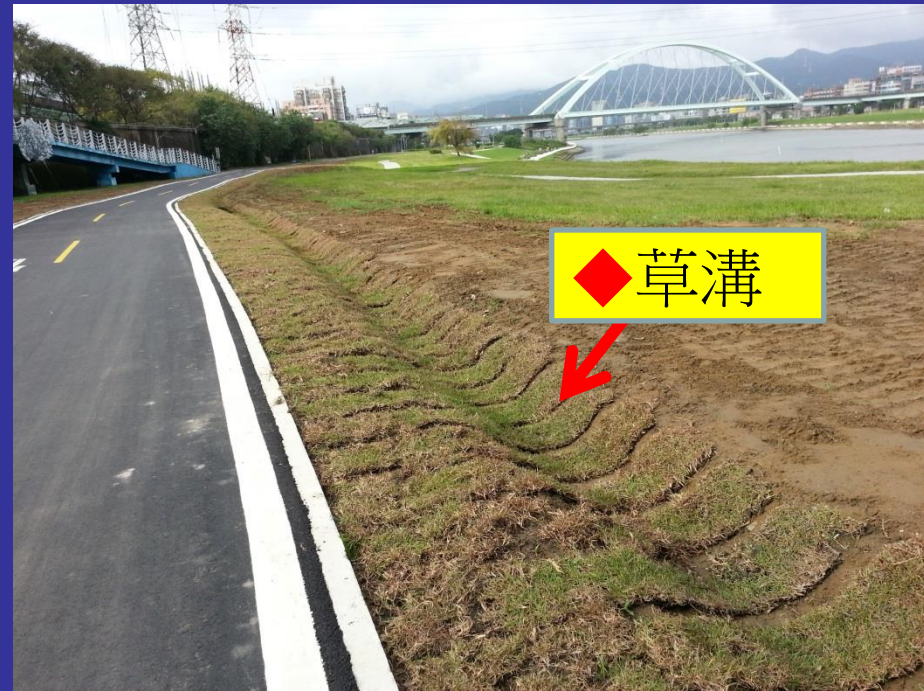
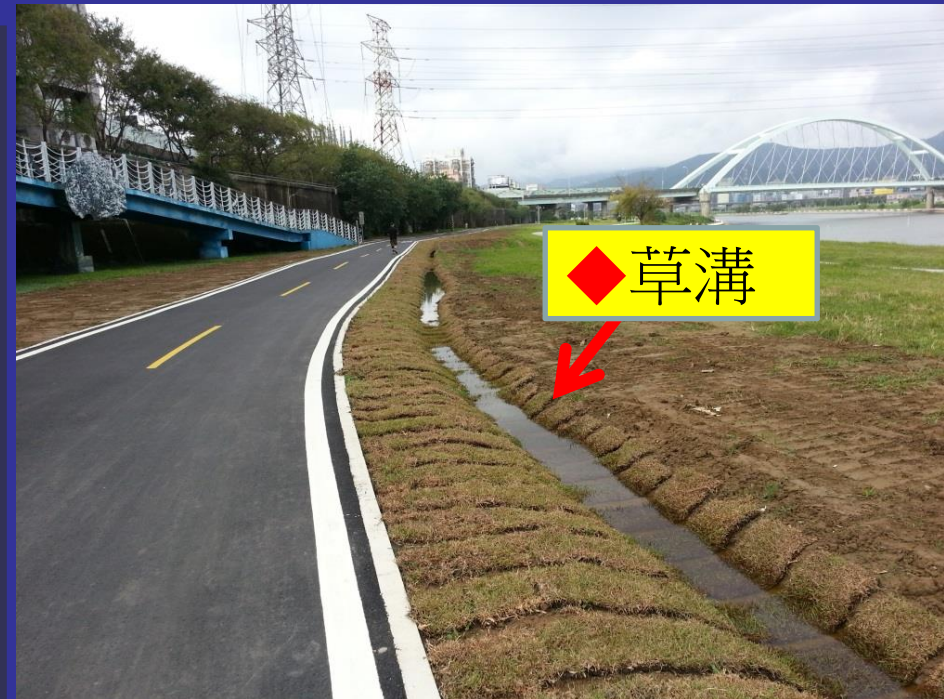
◆ 新施作之..草溝

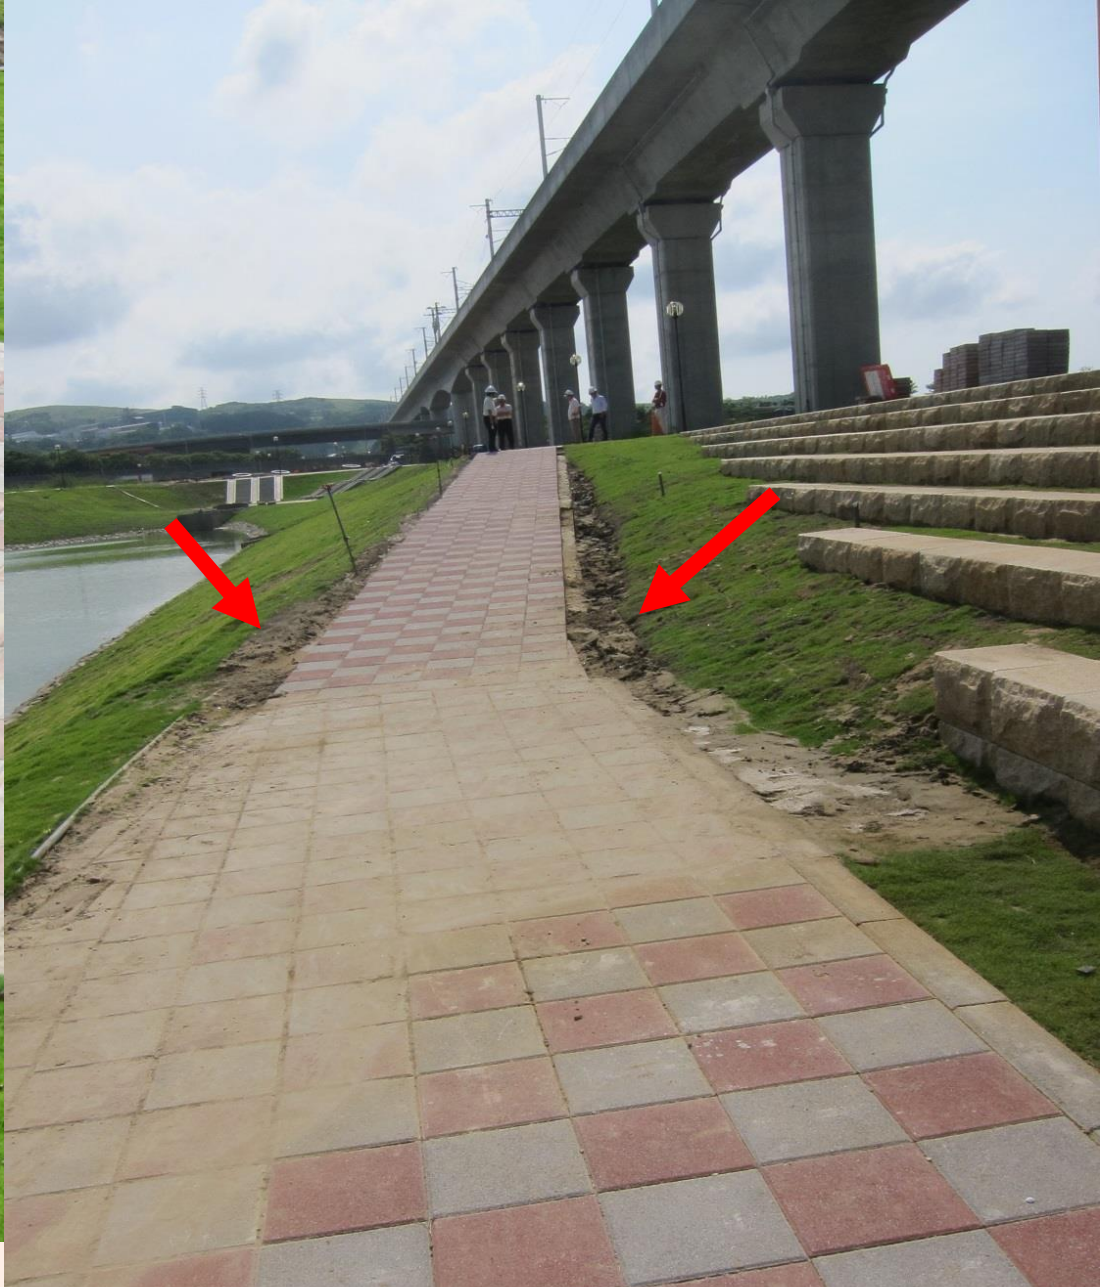
◆ 未設置排水系統、截水溝，導致積水

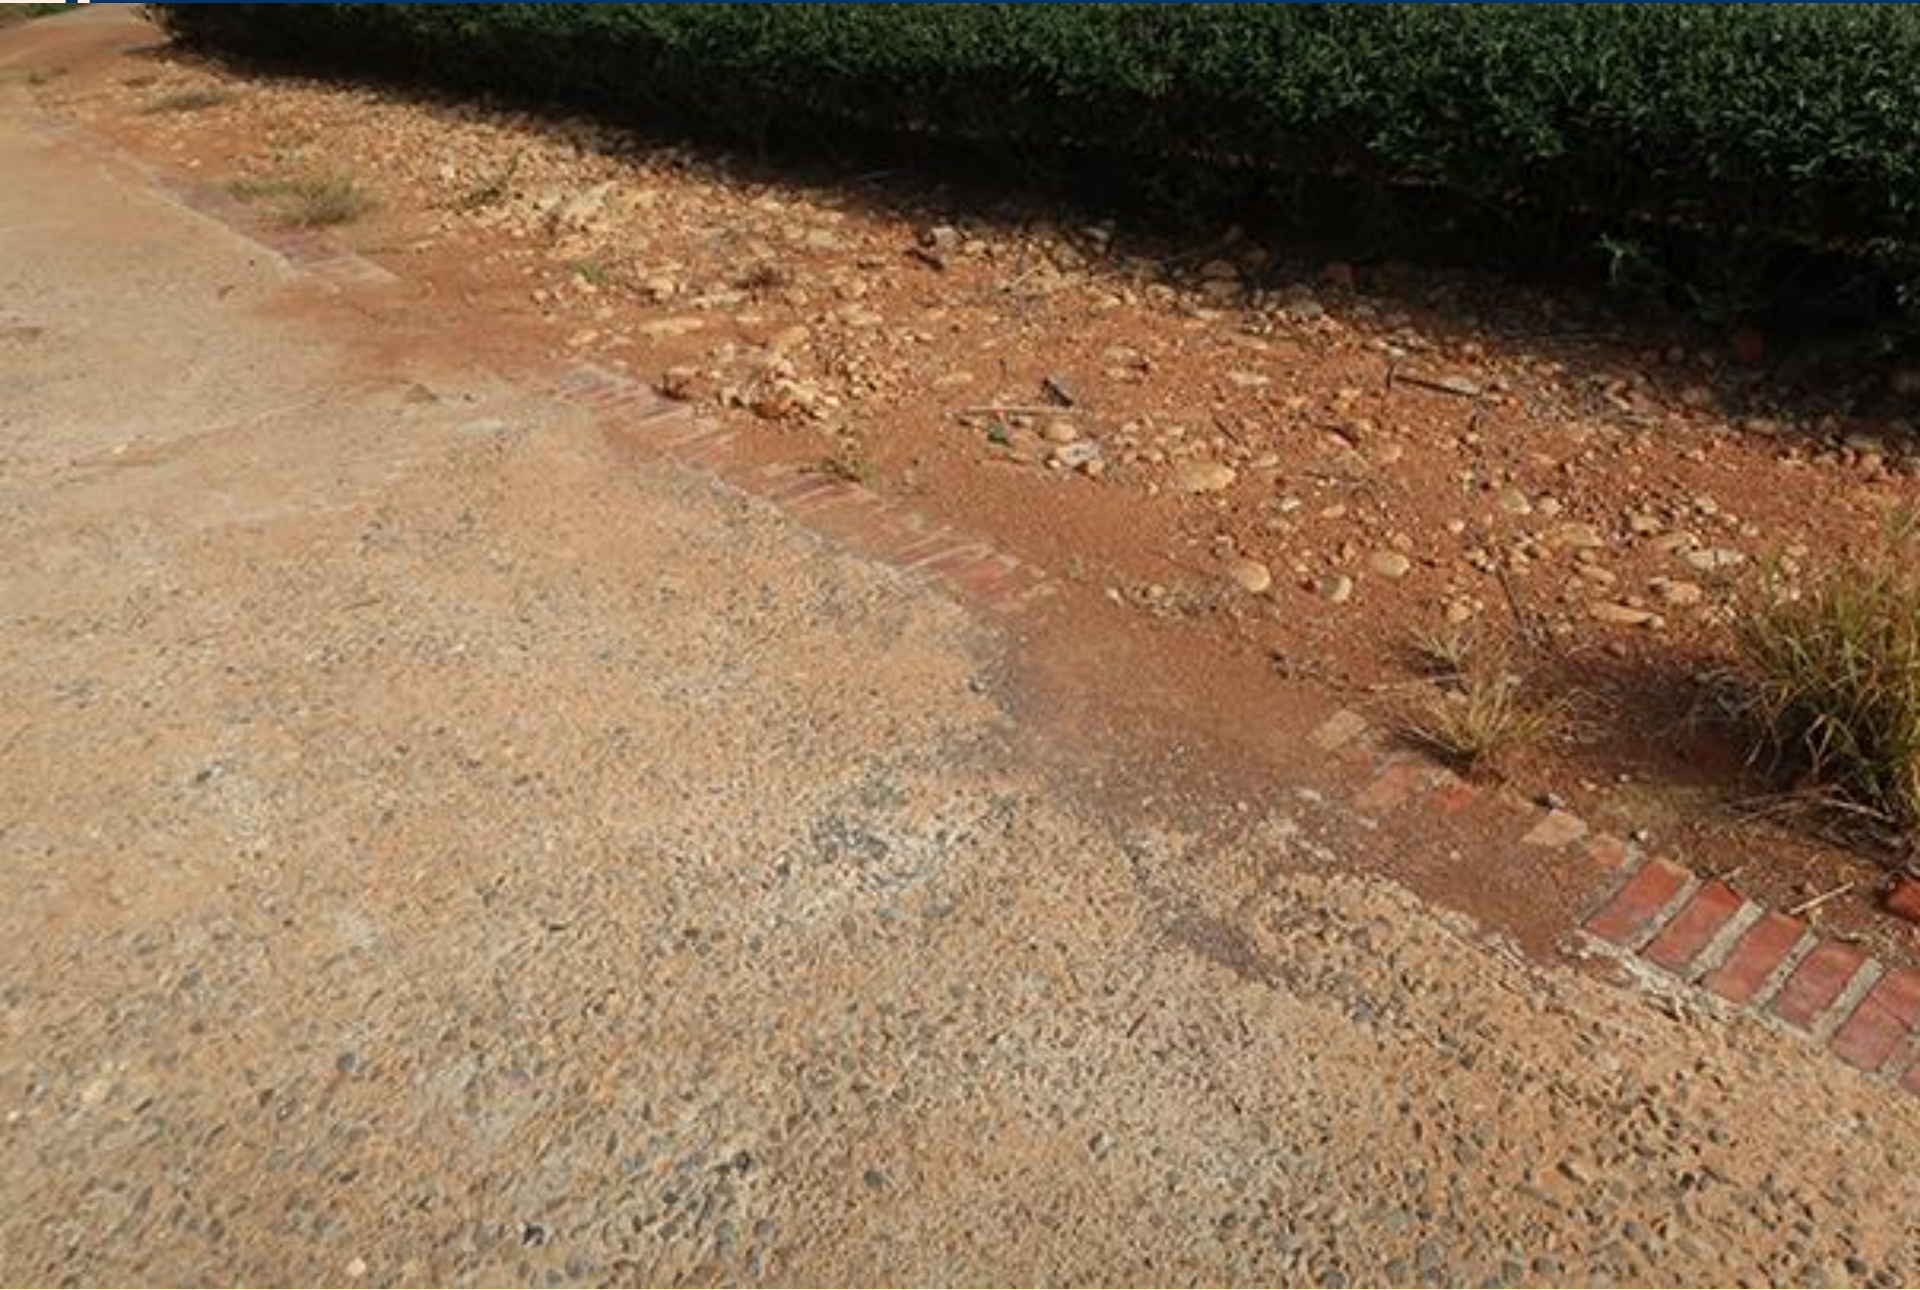
◆ 未設置排水系統、截水溝，導致積水

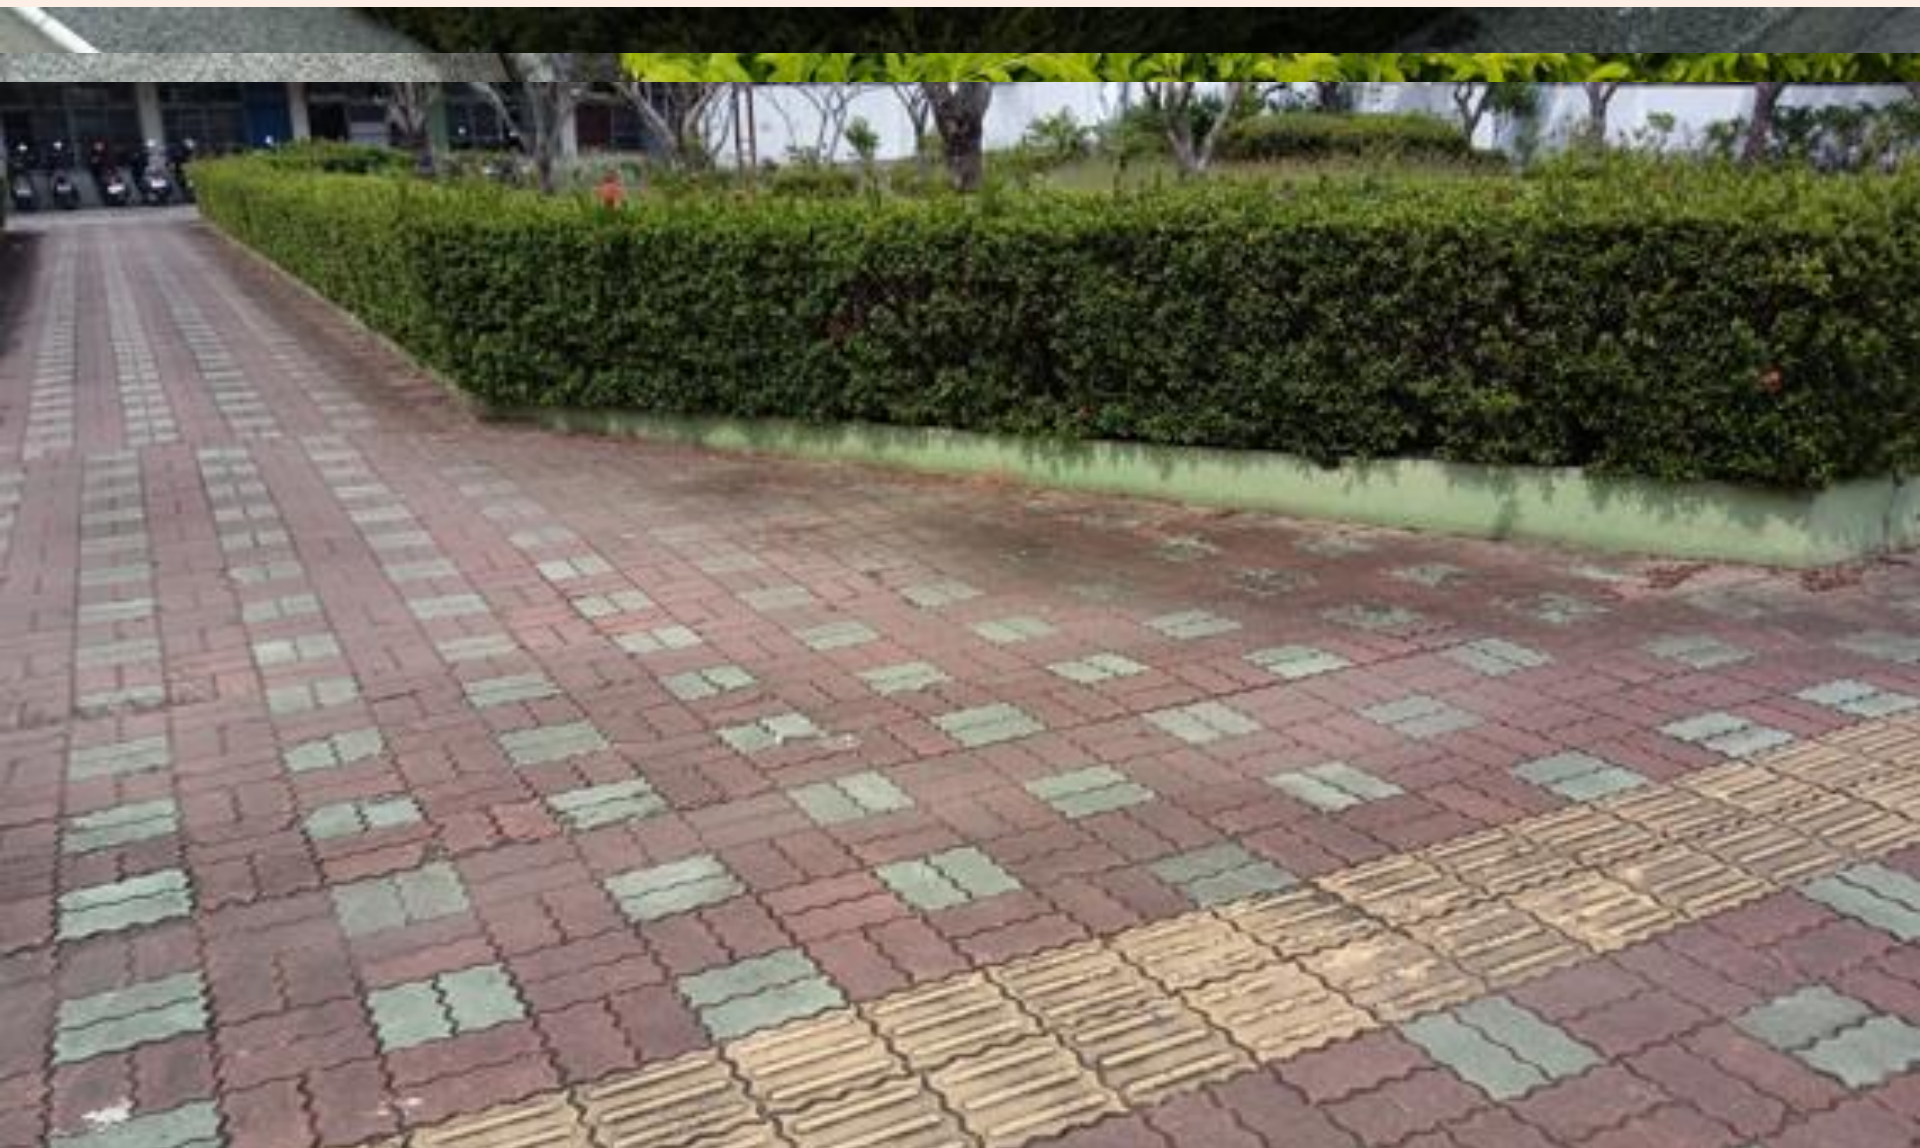
◆ 廣場、步道兩側未設「淺溝」，易積水。

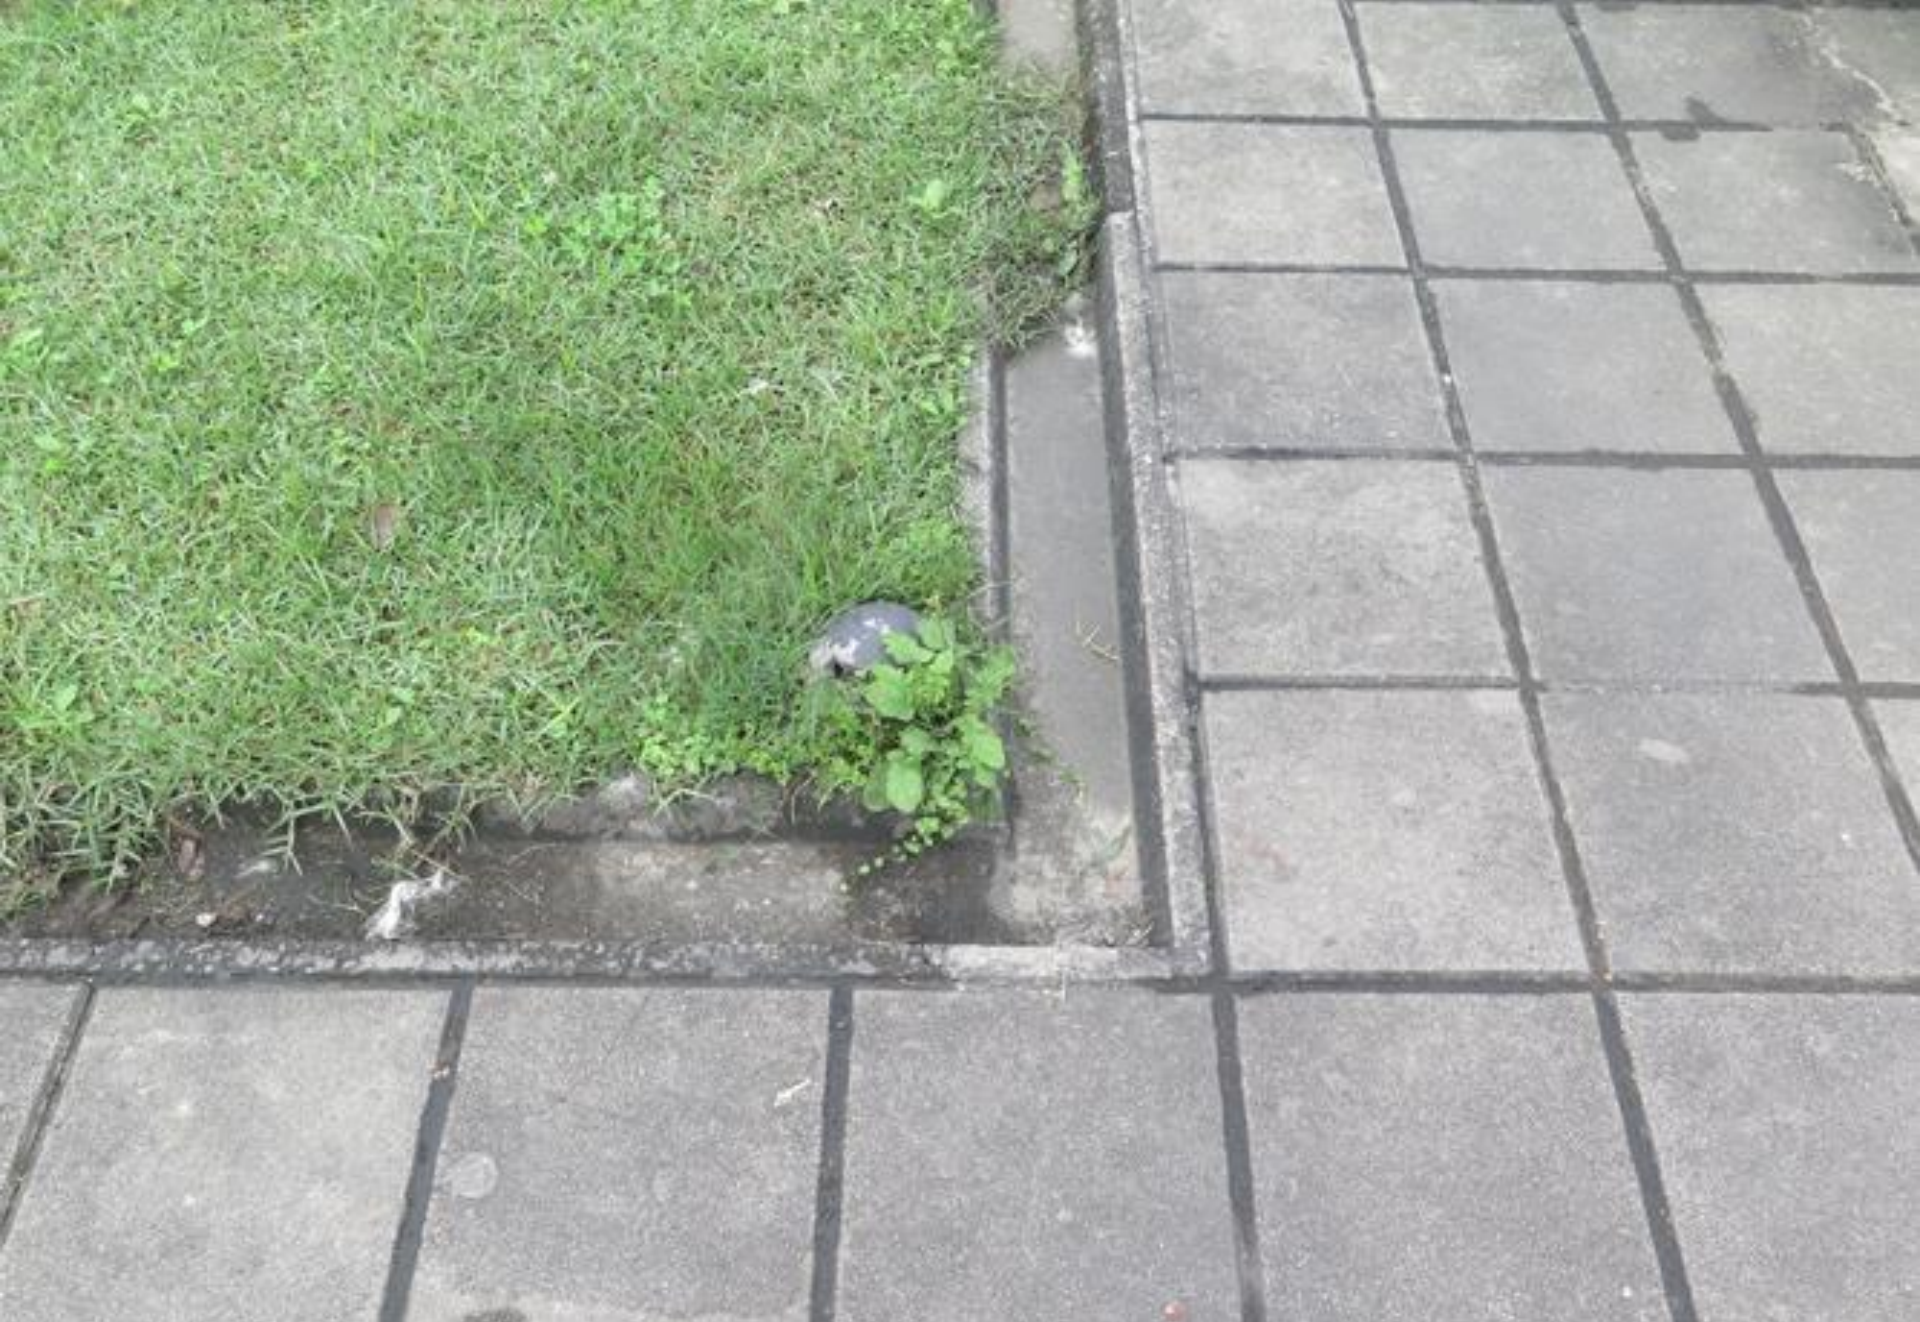
◆ 排水淺溝〈可縮小〉

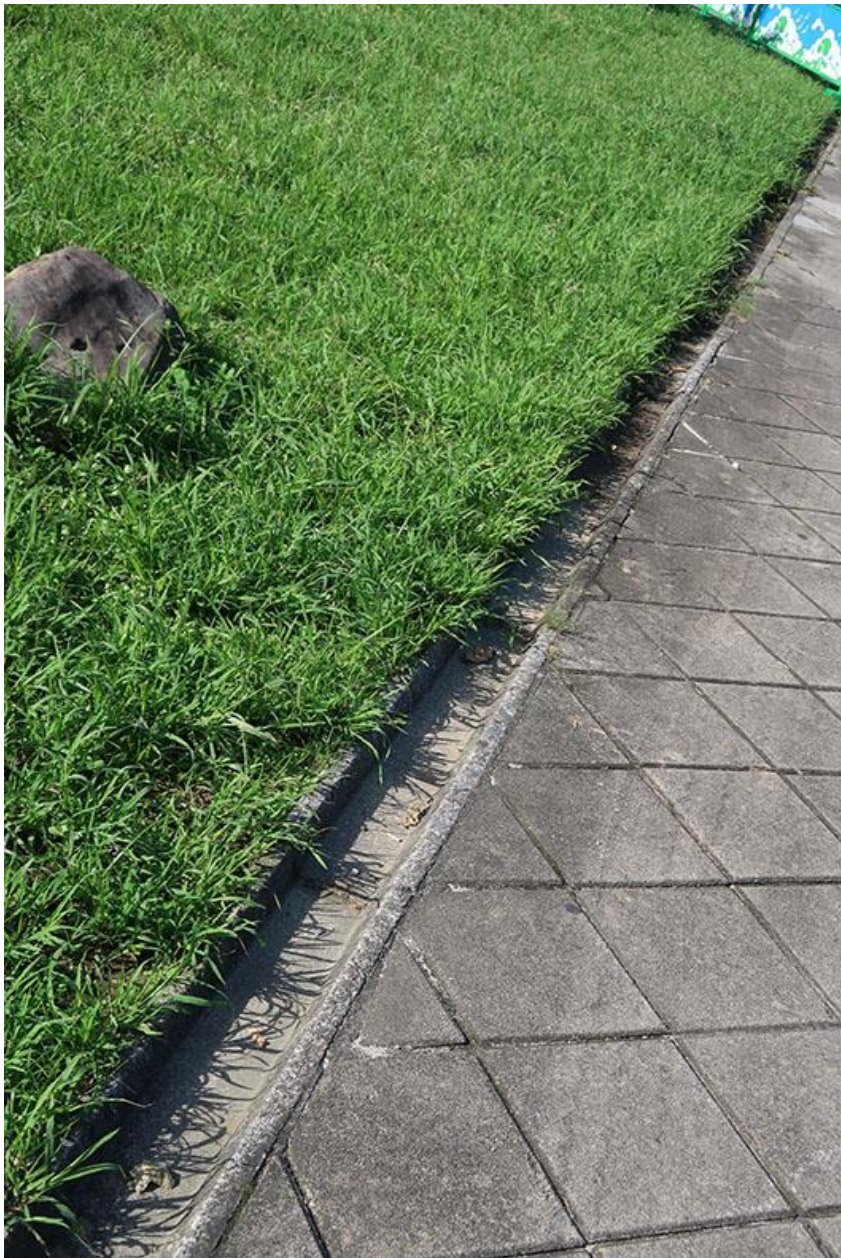
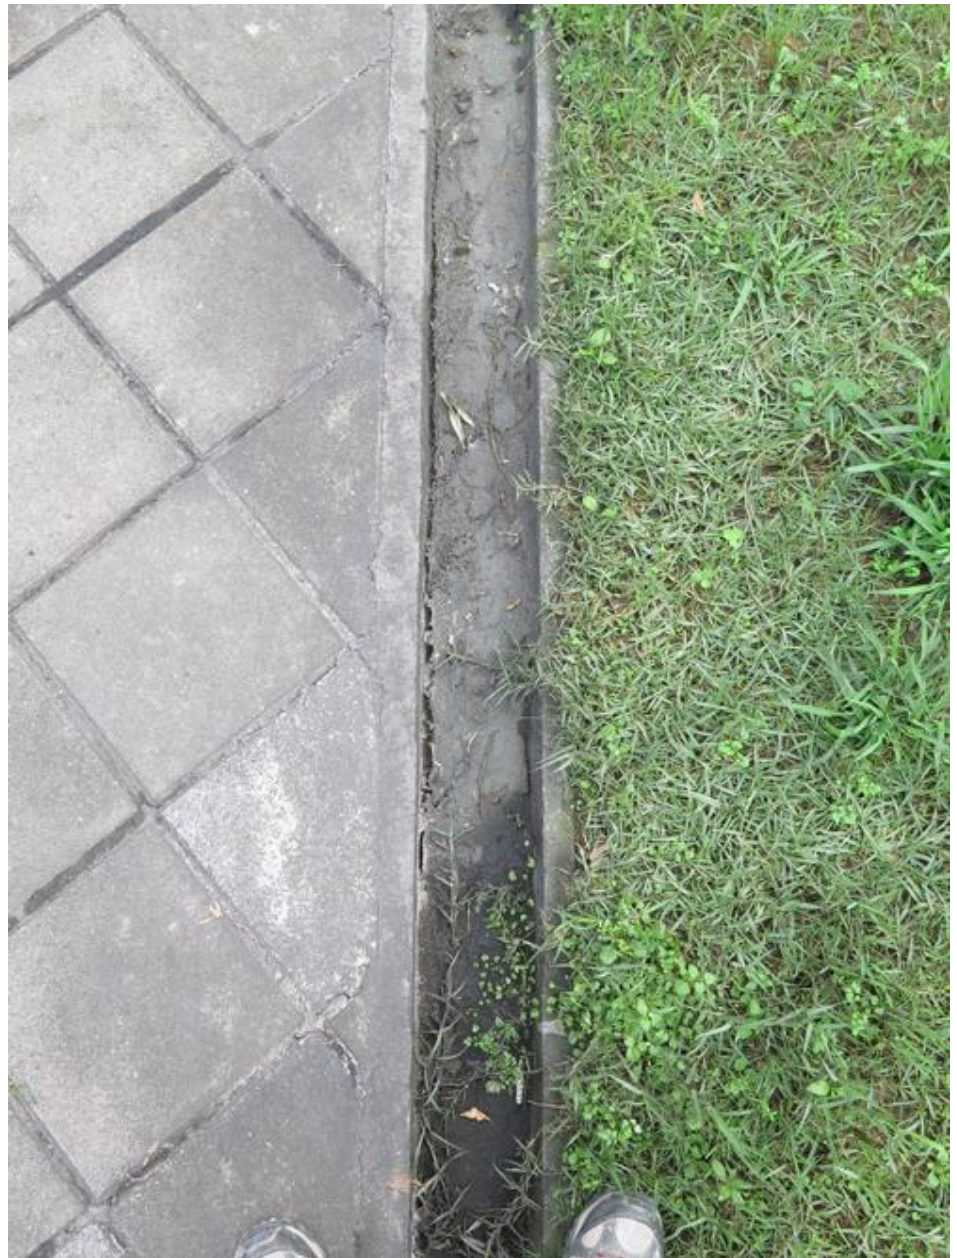
◆ 排水淺溝<可縮小>

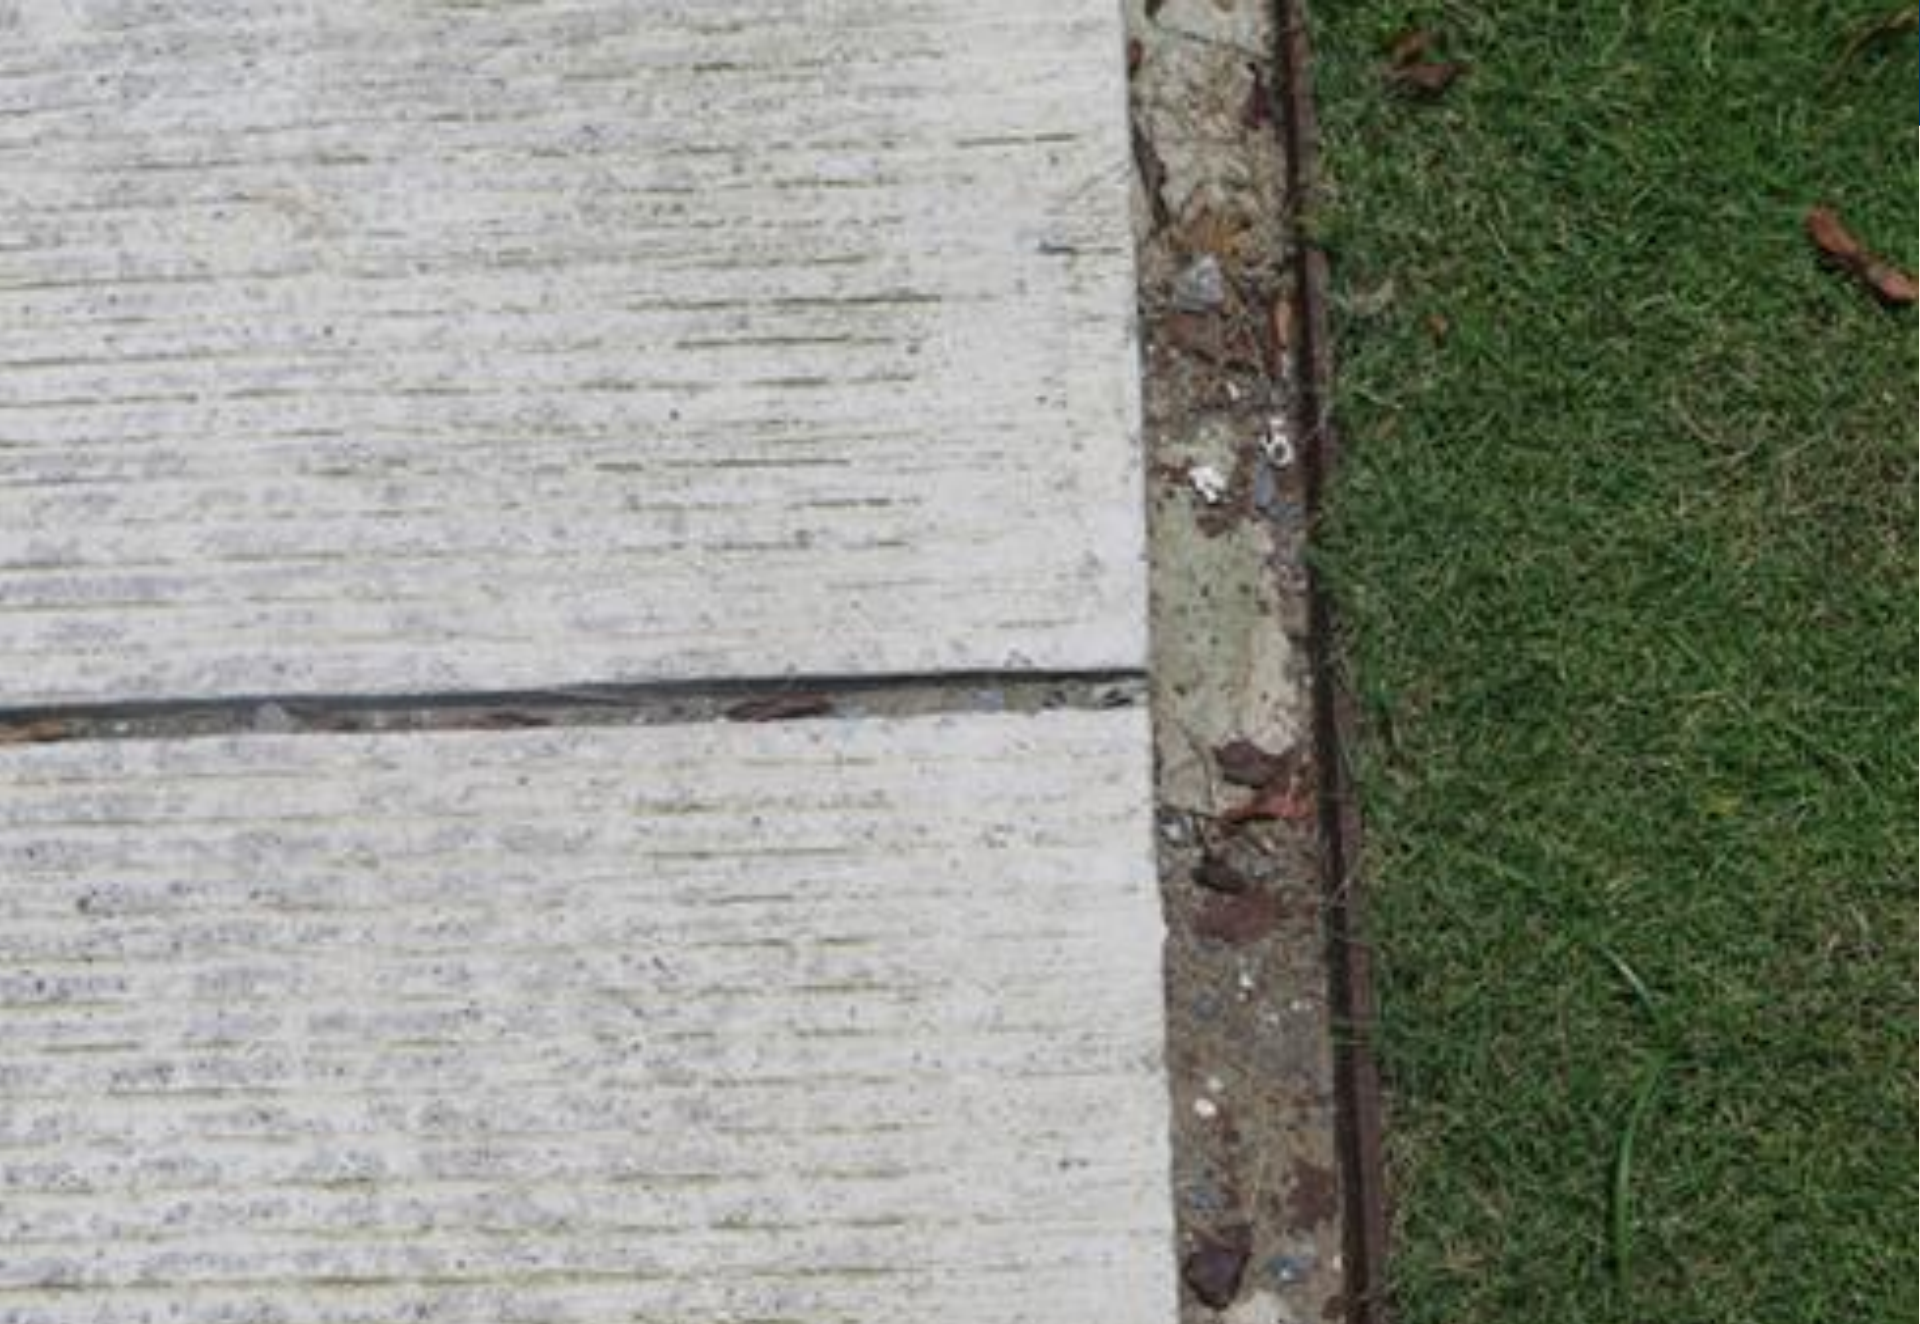
◆ 排水淺溝<可縮小>

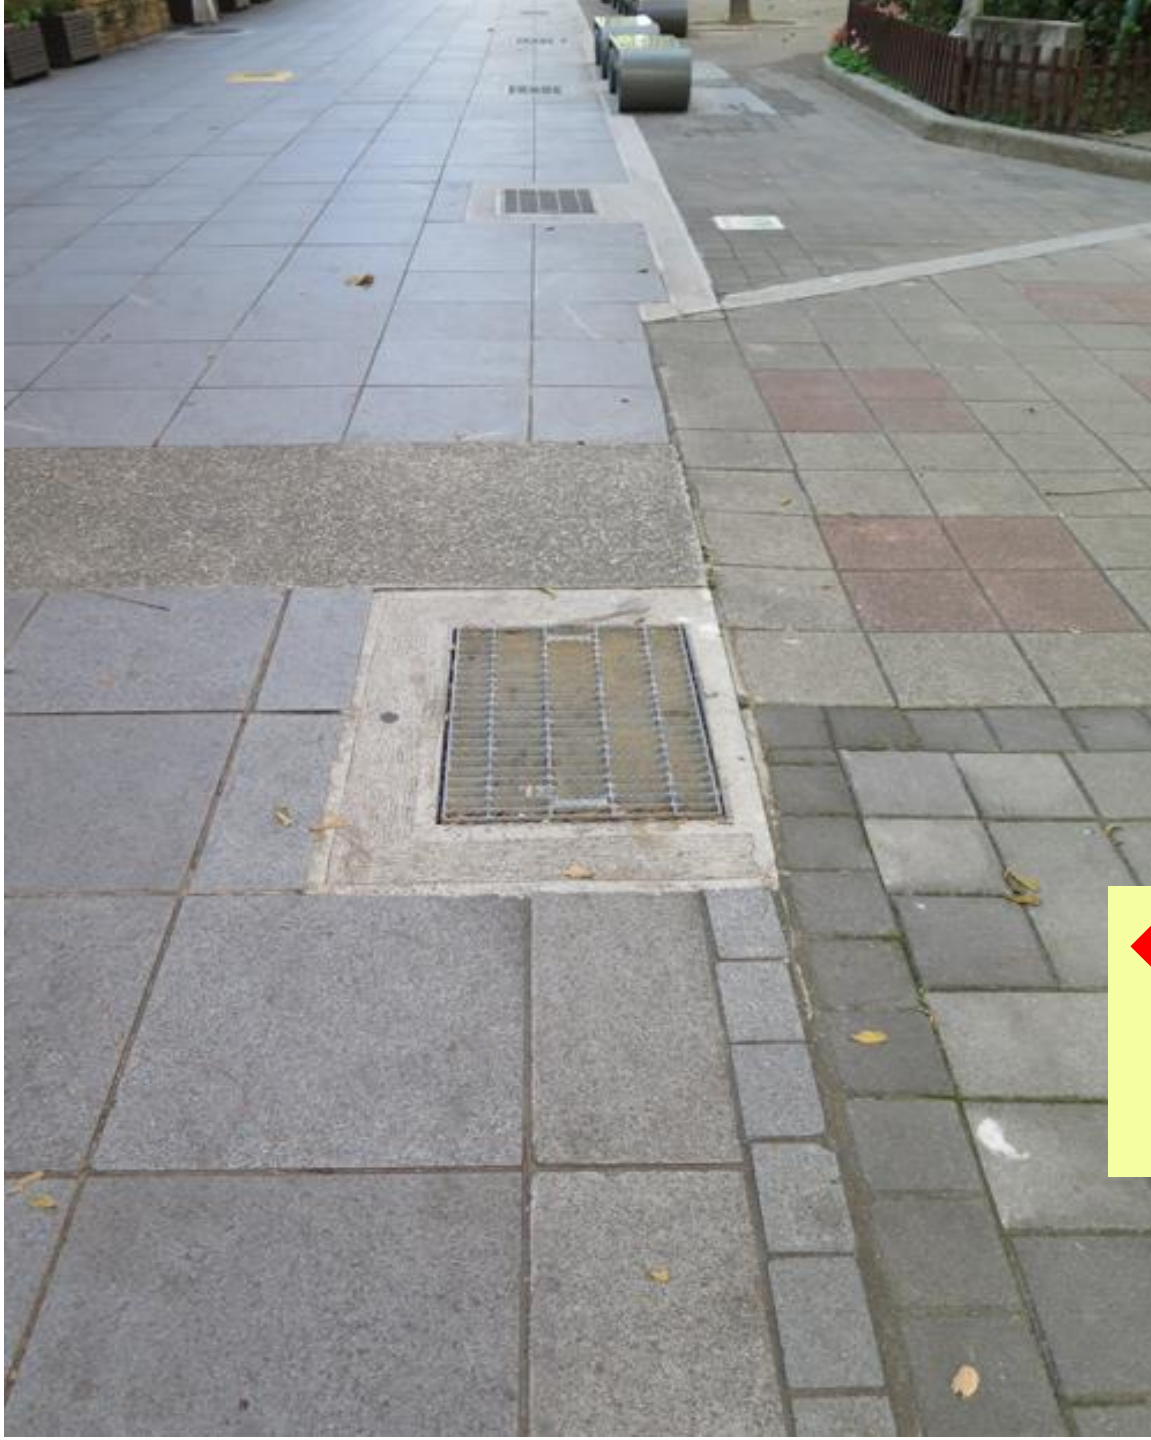
◆ 人行步道上，不要有排水溝及陰井。〈不佳〉

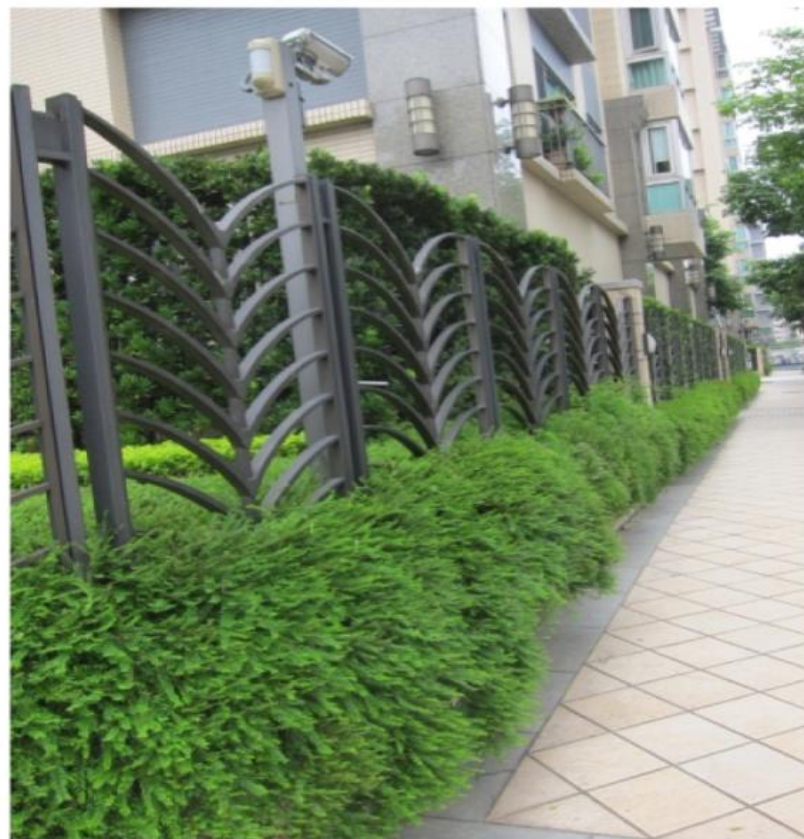
◆ 灌木叢遮住圍牆基座矮牆
