參、施工實務案例分享

以《1.裝修工程、2.景觀工程》
為例

■ 3.2 景觀工程

* 景觀工程施工缺失：

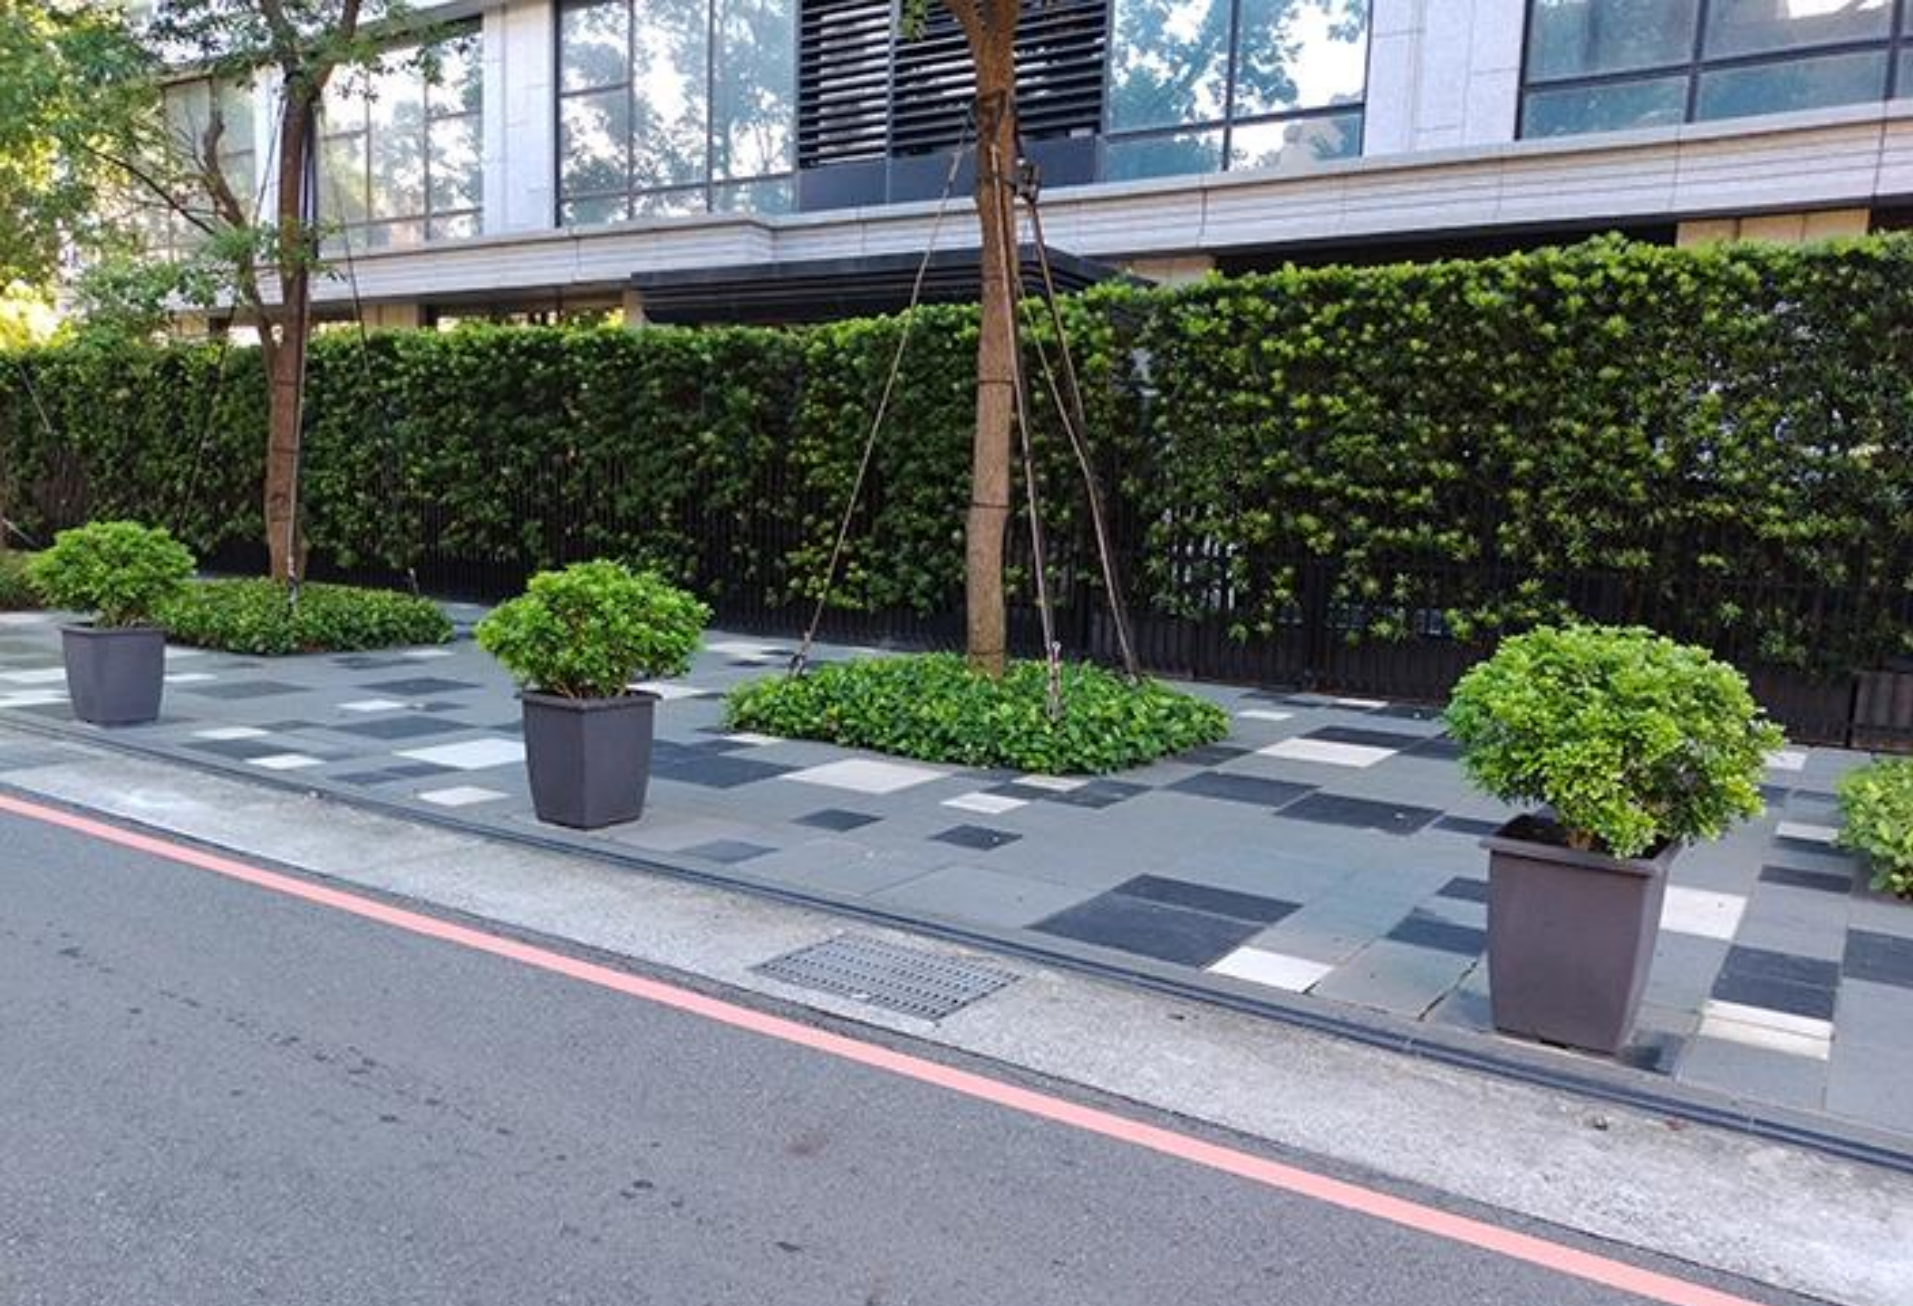
◆ 人行道上之綠離...02

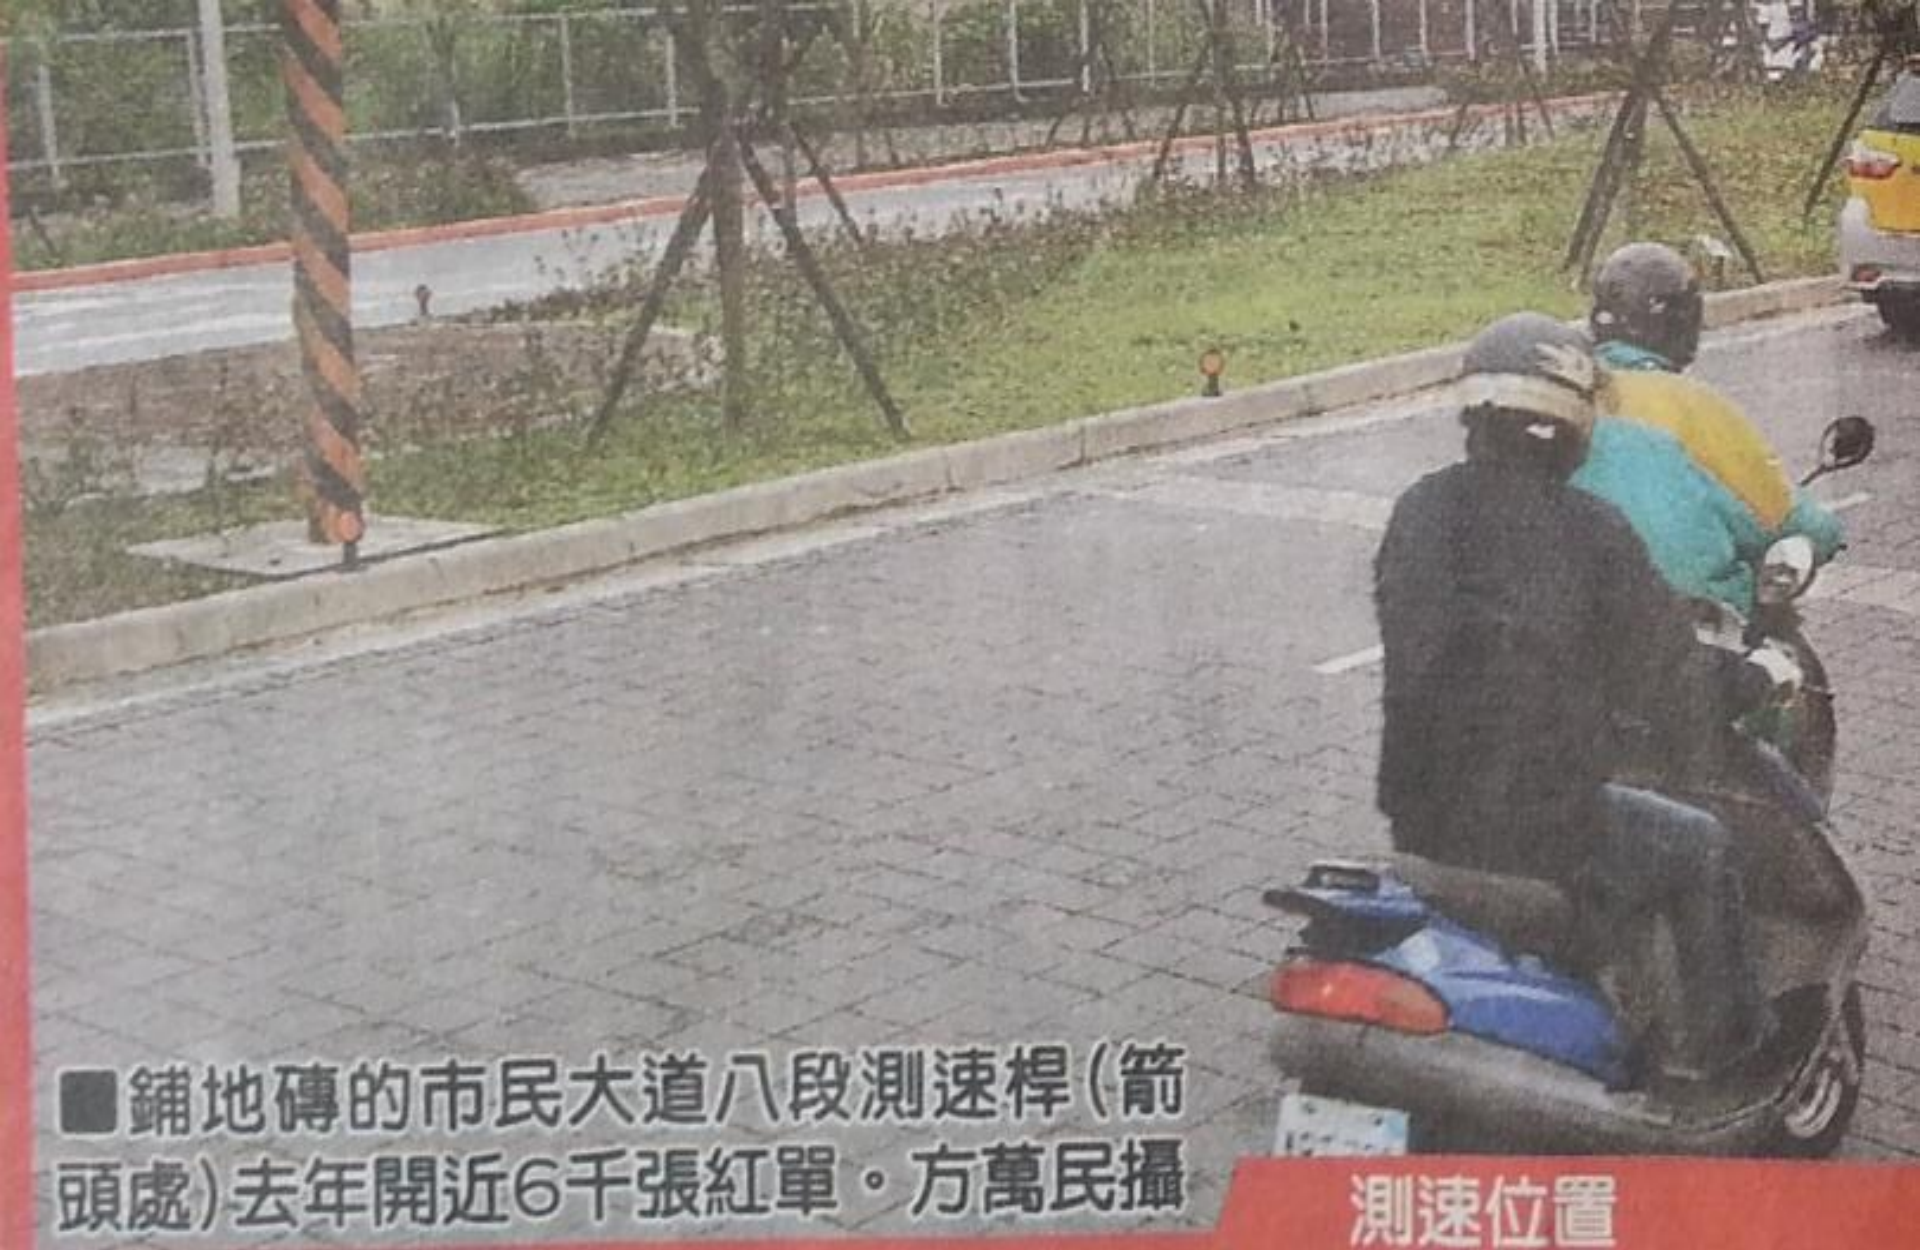
◆ 供車輛行駛的道路鋪高壓混凝土磚？

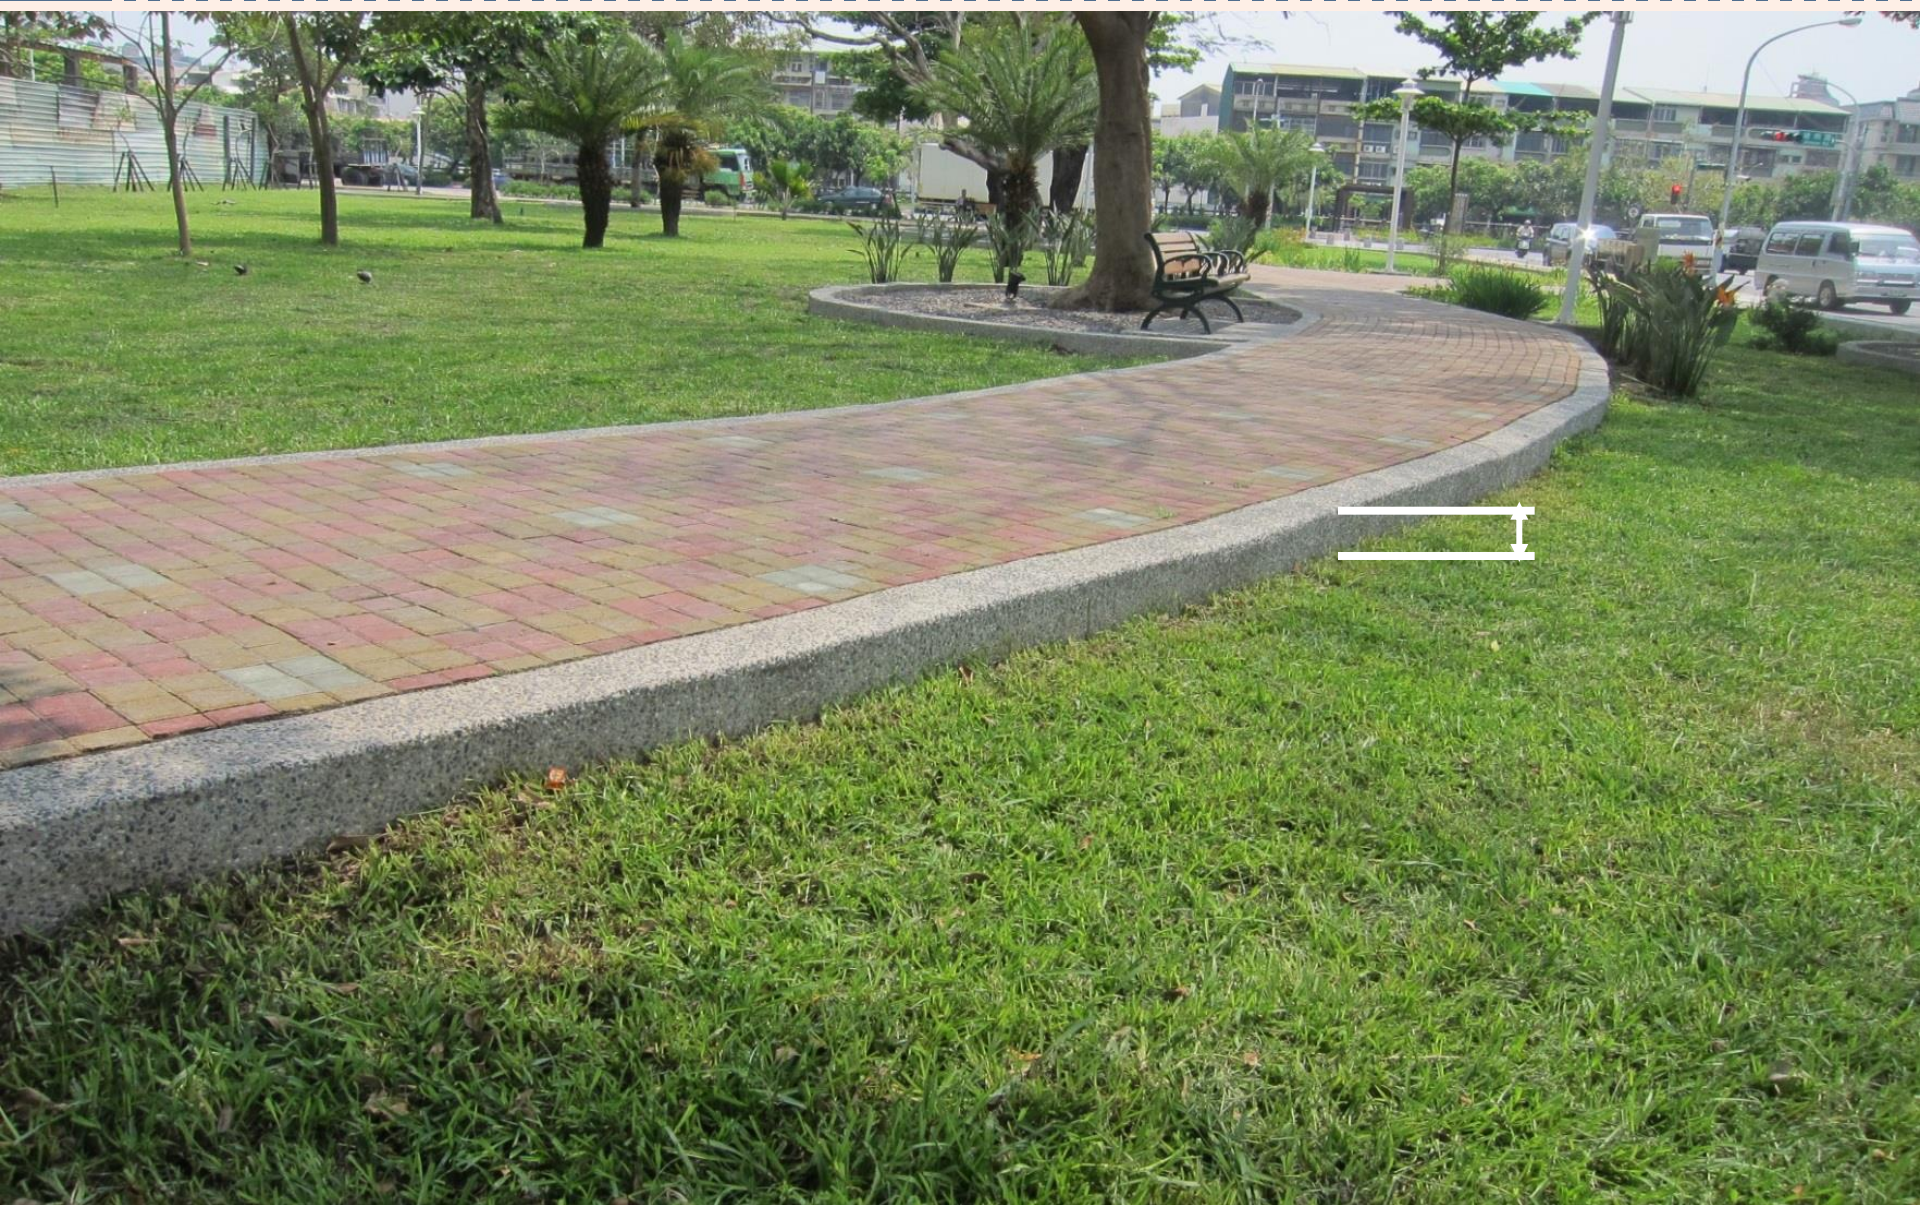
◆ 人行道地坪高度較地面高程高，有安全疑慮。**不佳**

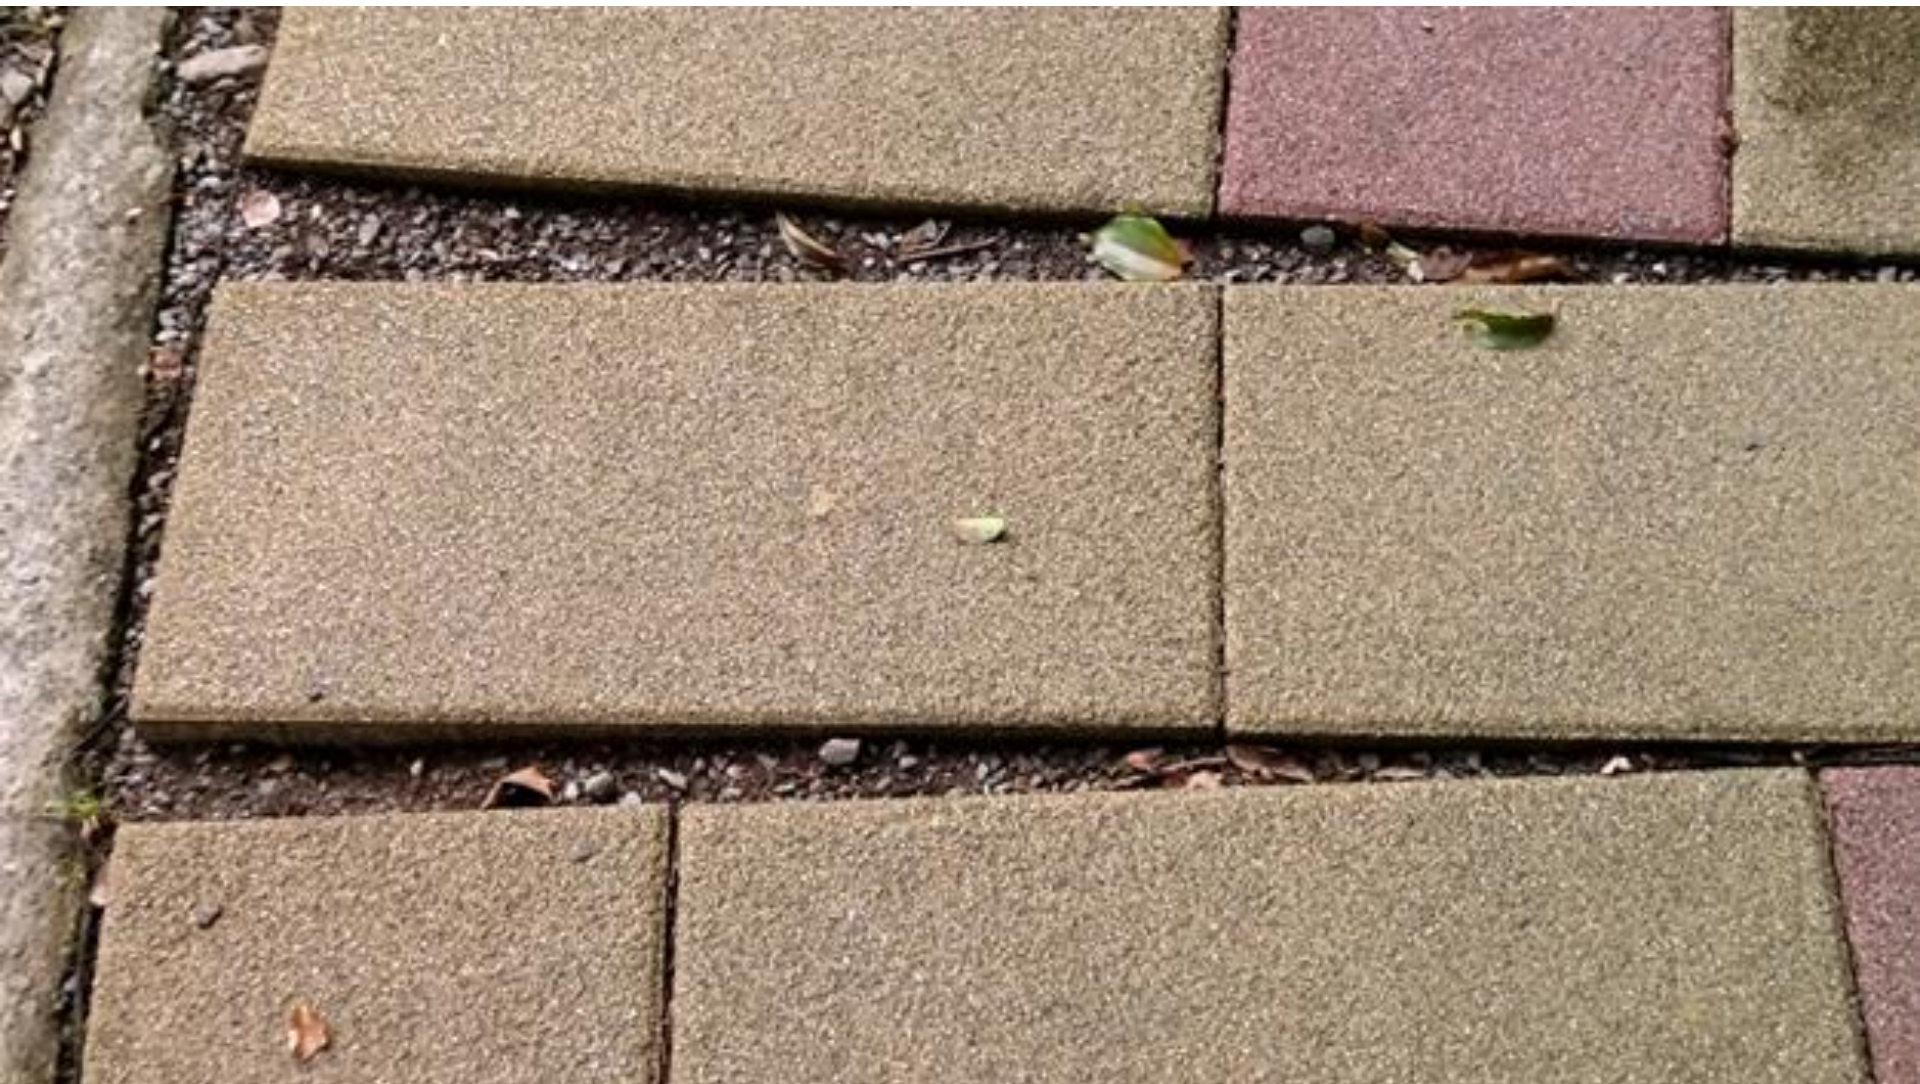
◆ 弧形地坪未採用異型地磚<不佳>

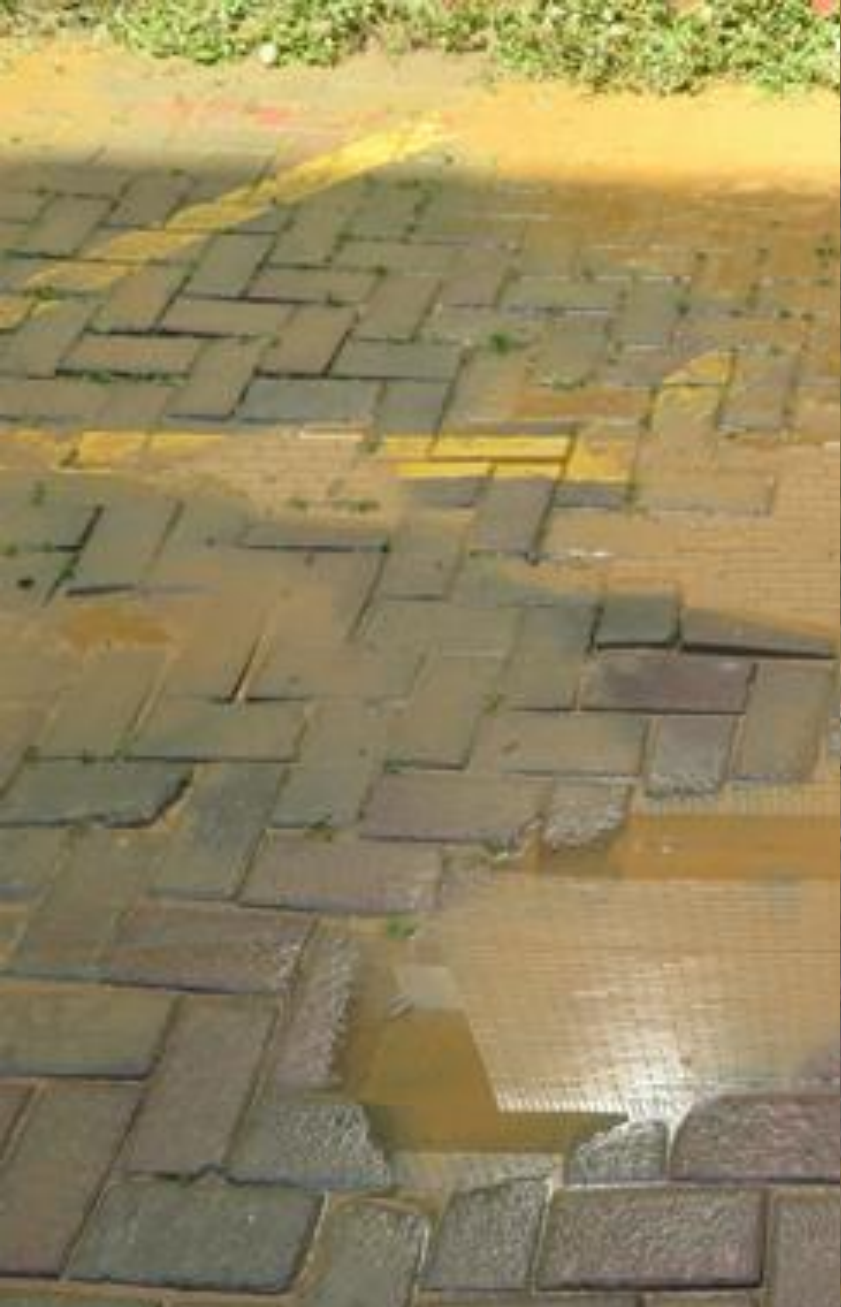
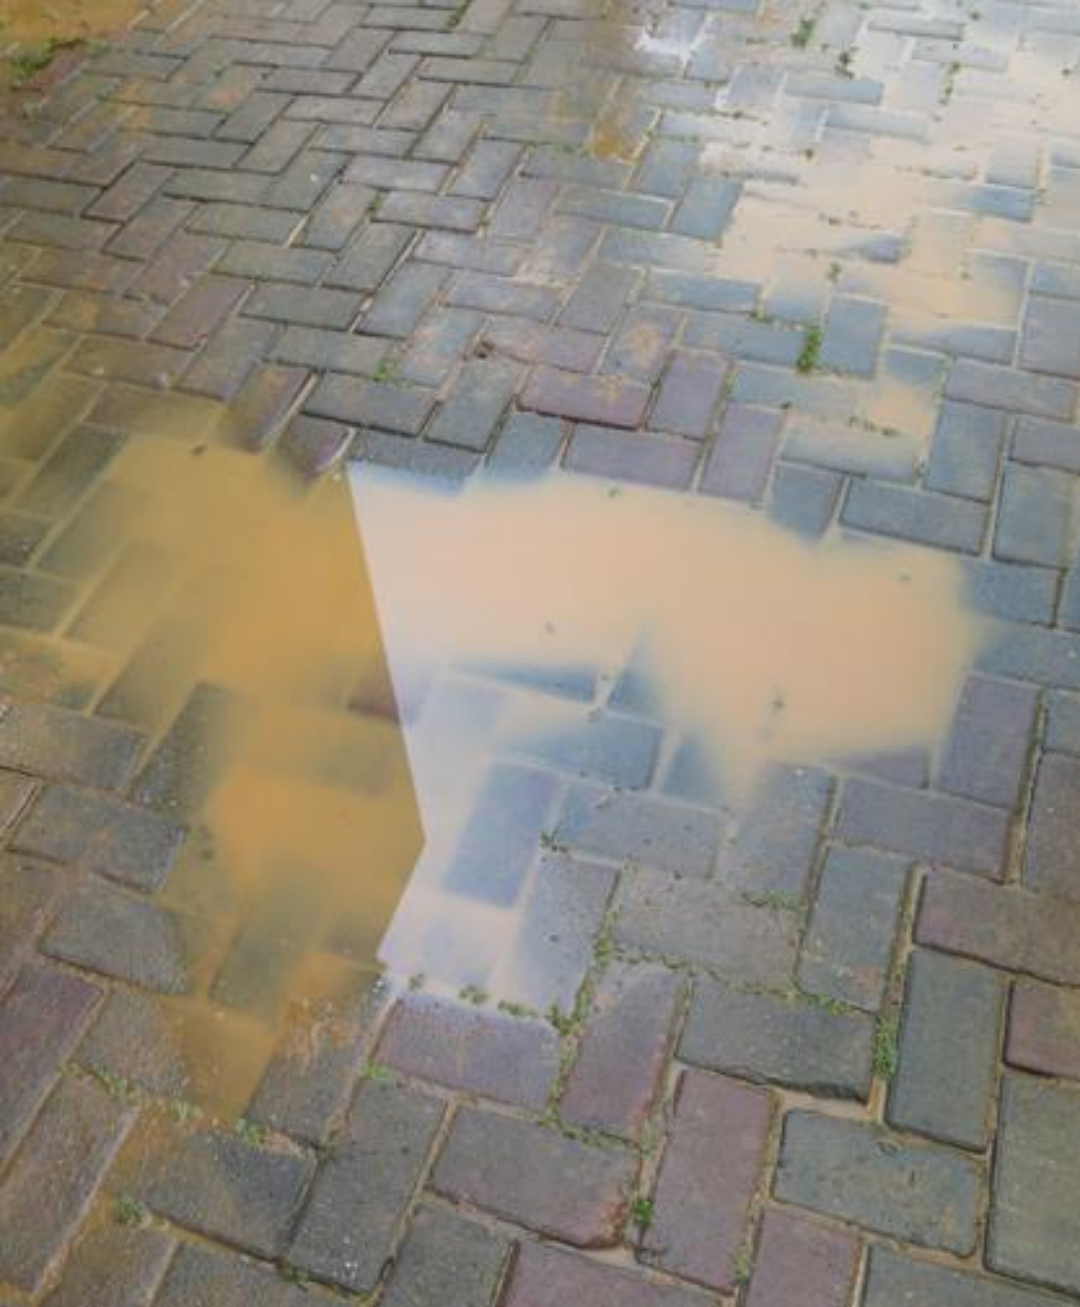
◆ 高壓水泥磚軟底施工，不均勻沉陷導致積水。

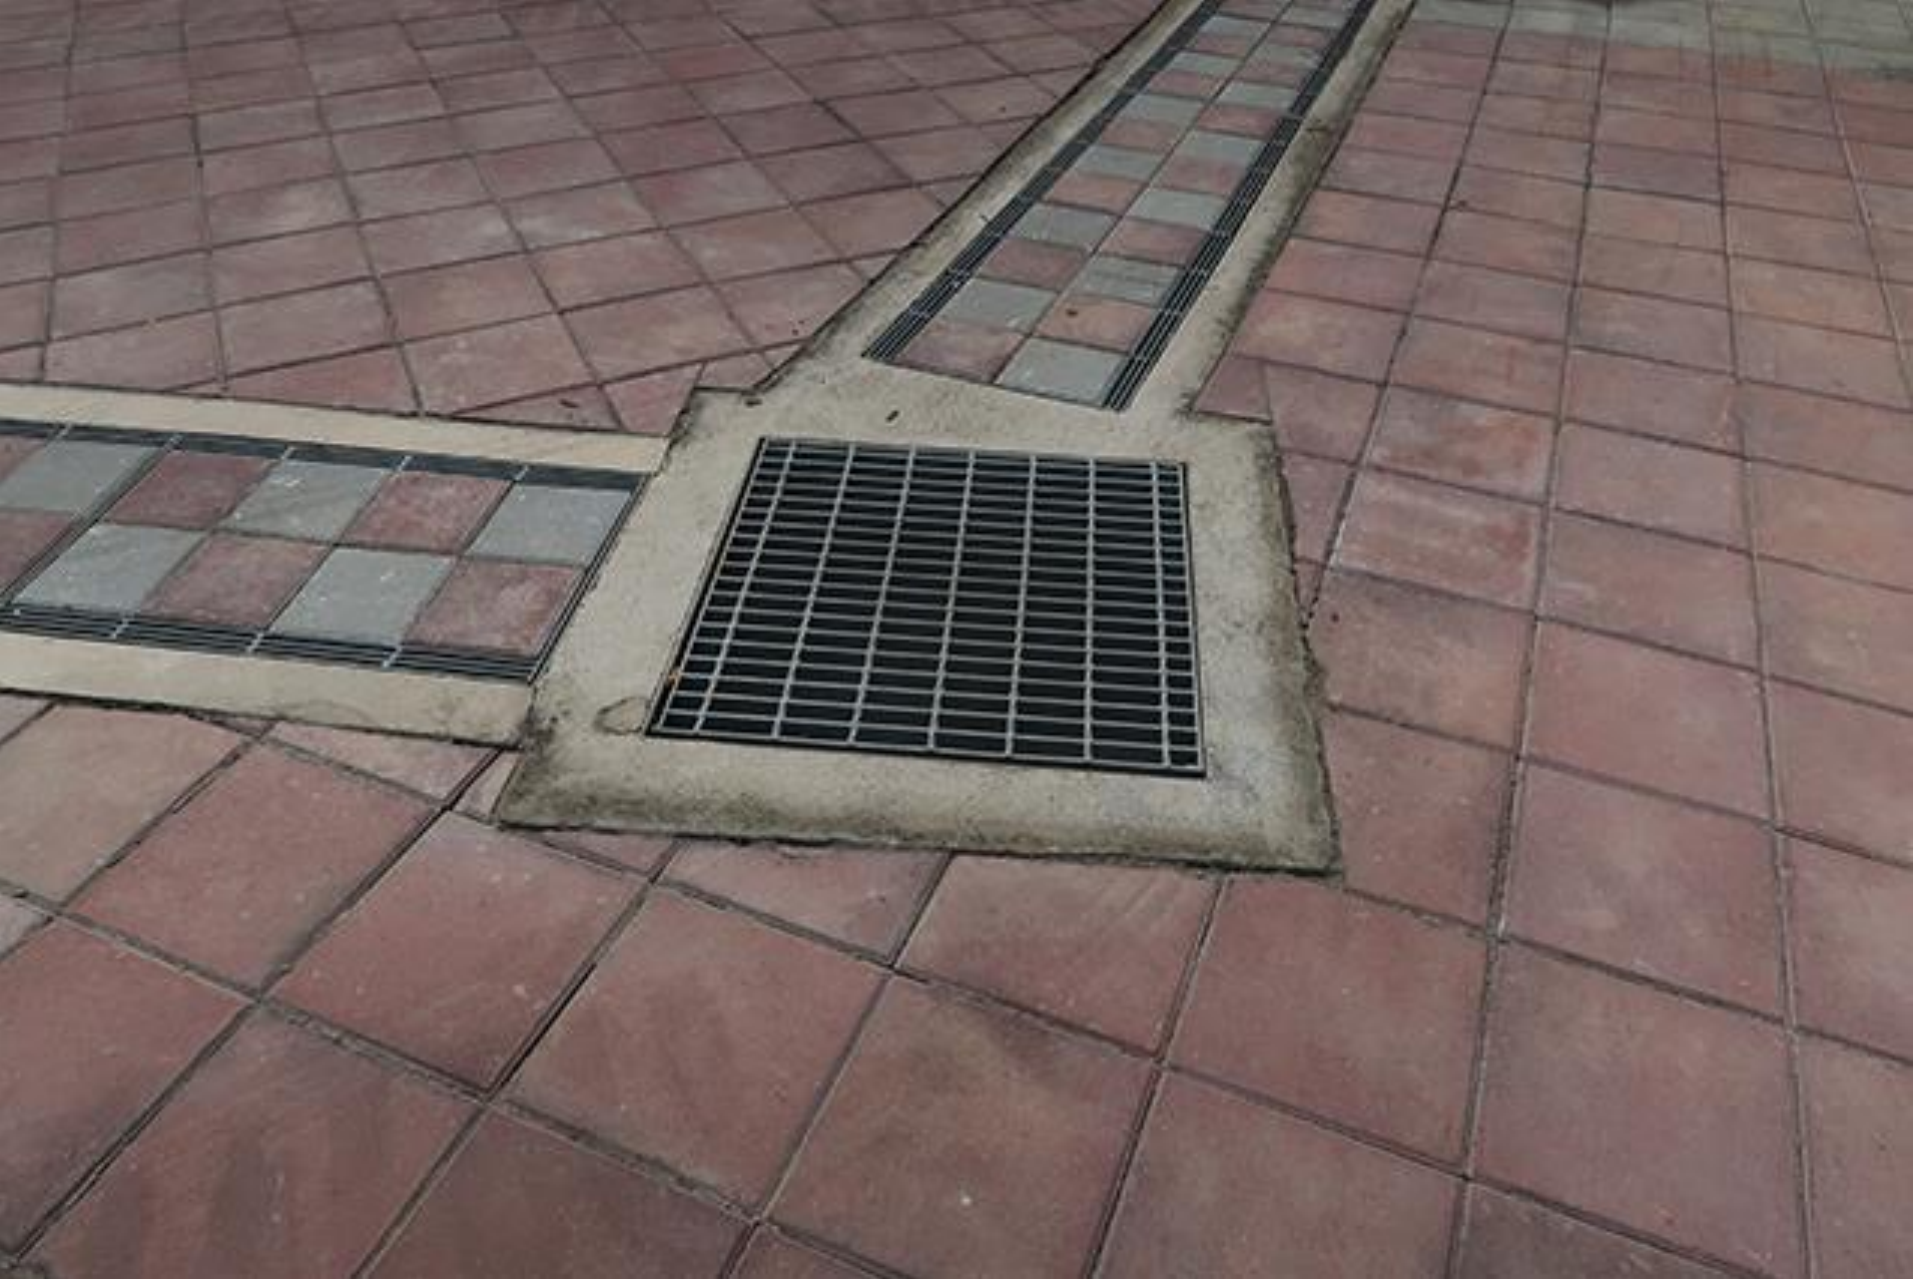
◆ 排水溝與陰井 〈不佳〉

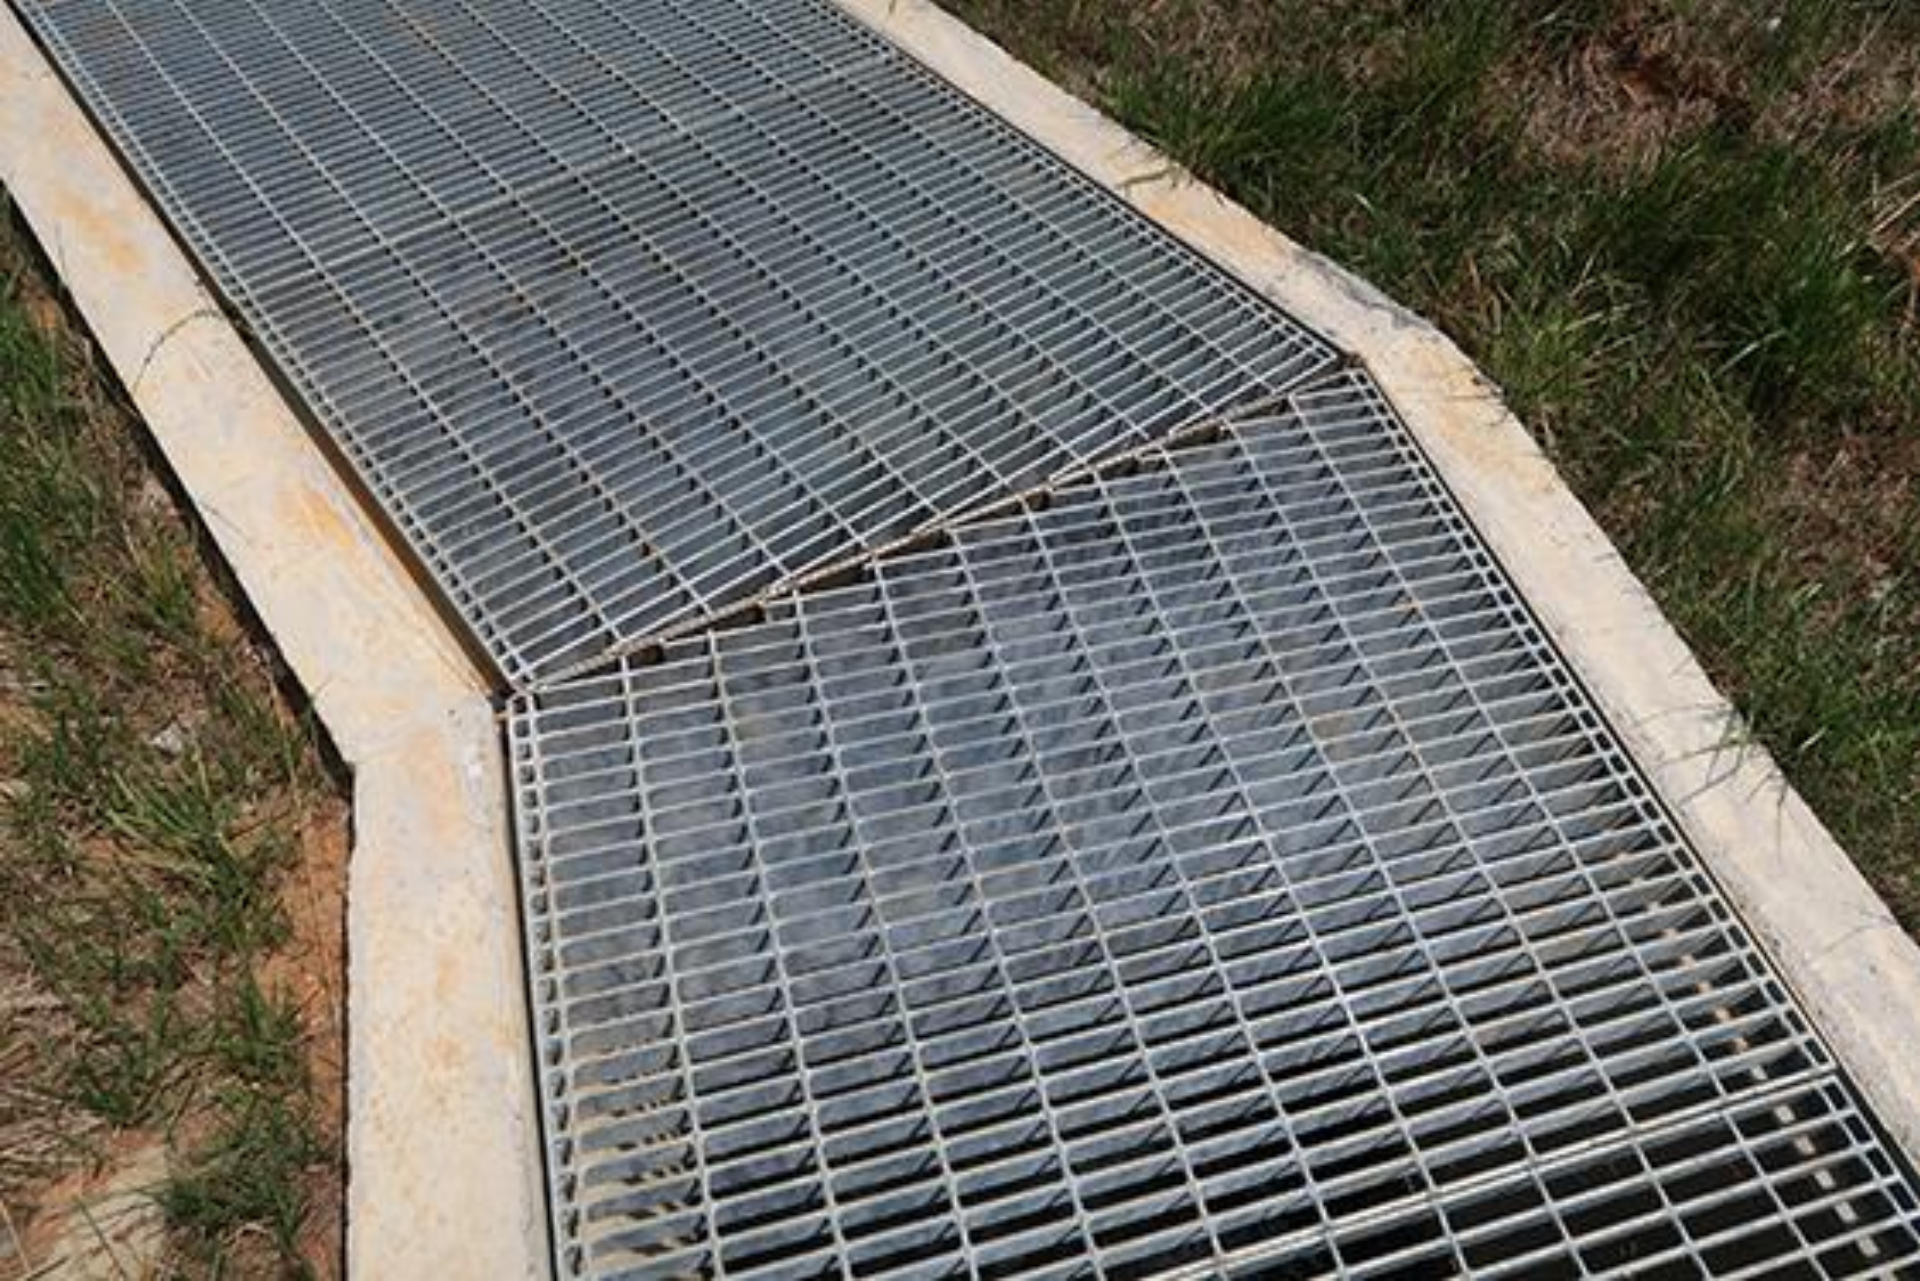
◆ 鍍鋅水溝蓋，轉角處未以整塊施作。〈不佳〉

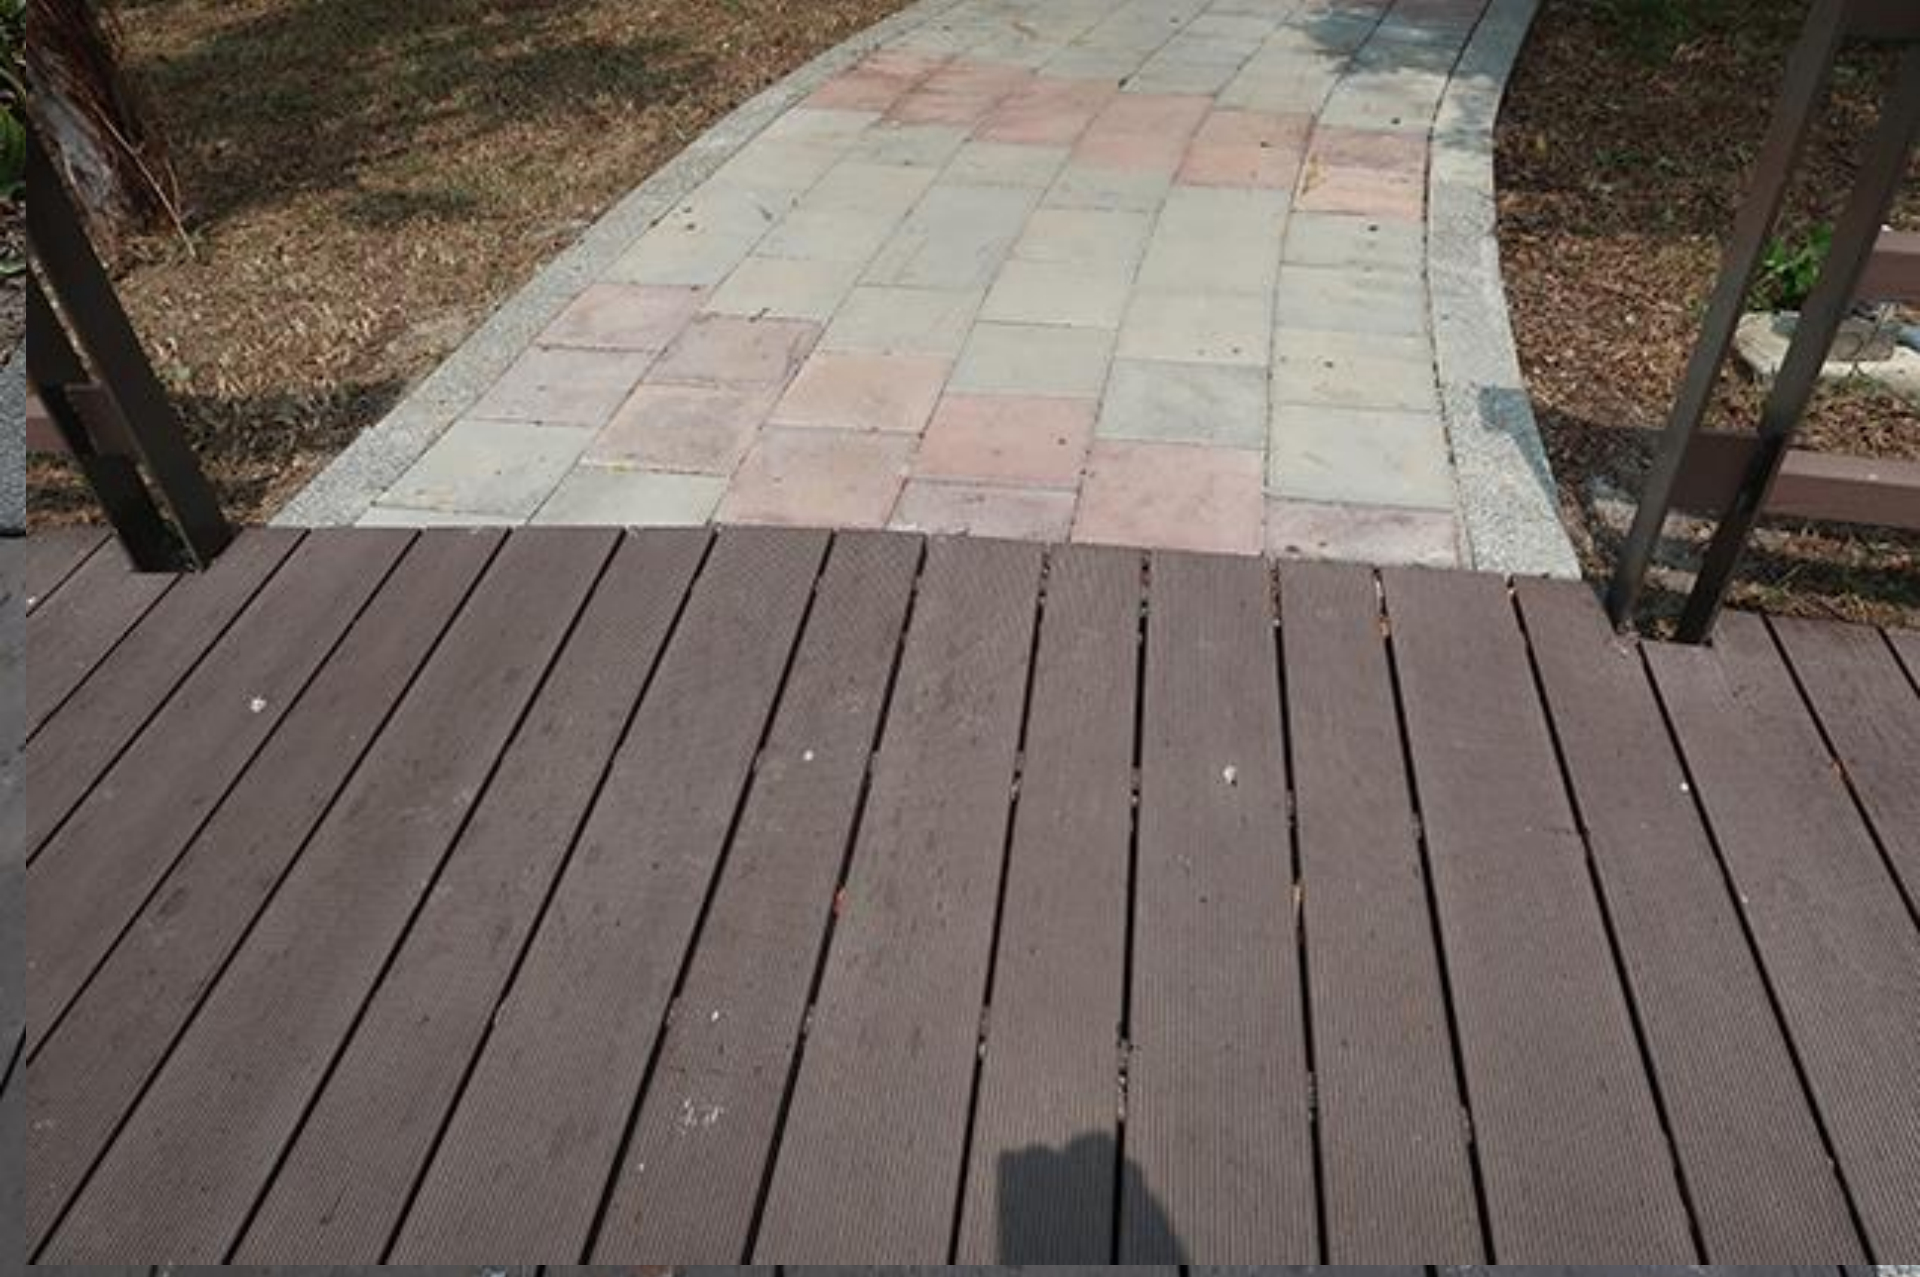
◆ 不同地坪材料之銜接面，未處理〈不佳〉。

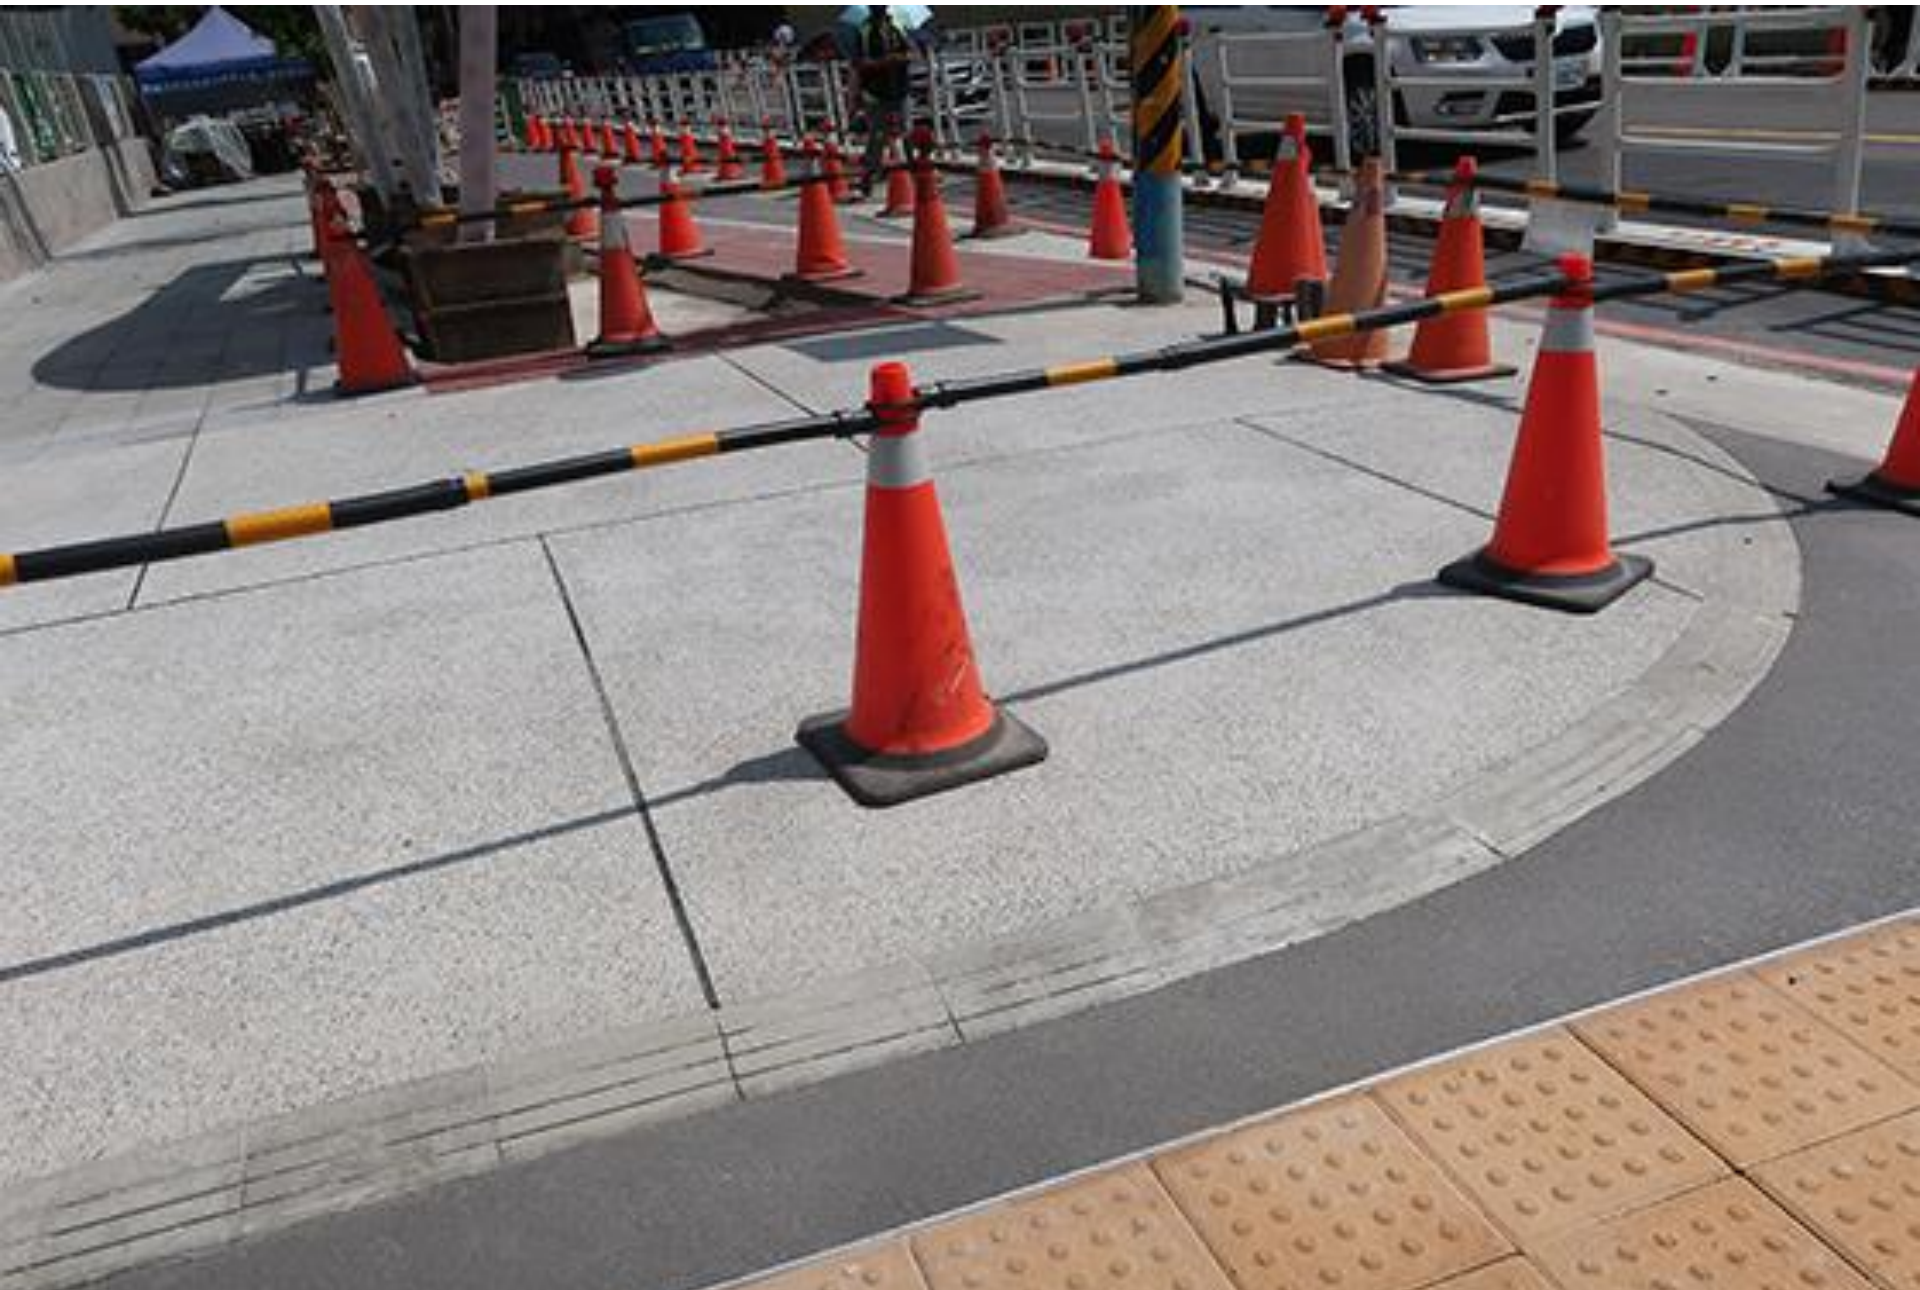
◆ 路緣石與高壓混凝土磚平順。<佳>
