參、施工實務案例分享

以《1.裝修工程、2.景觀工程》
為例

■ 3.2 景觀工程

* 景觀工程施工缺失：

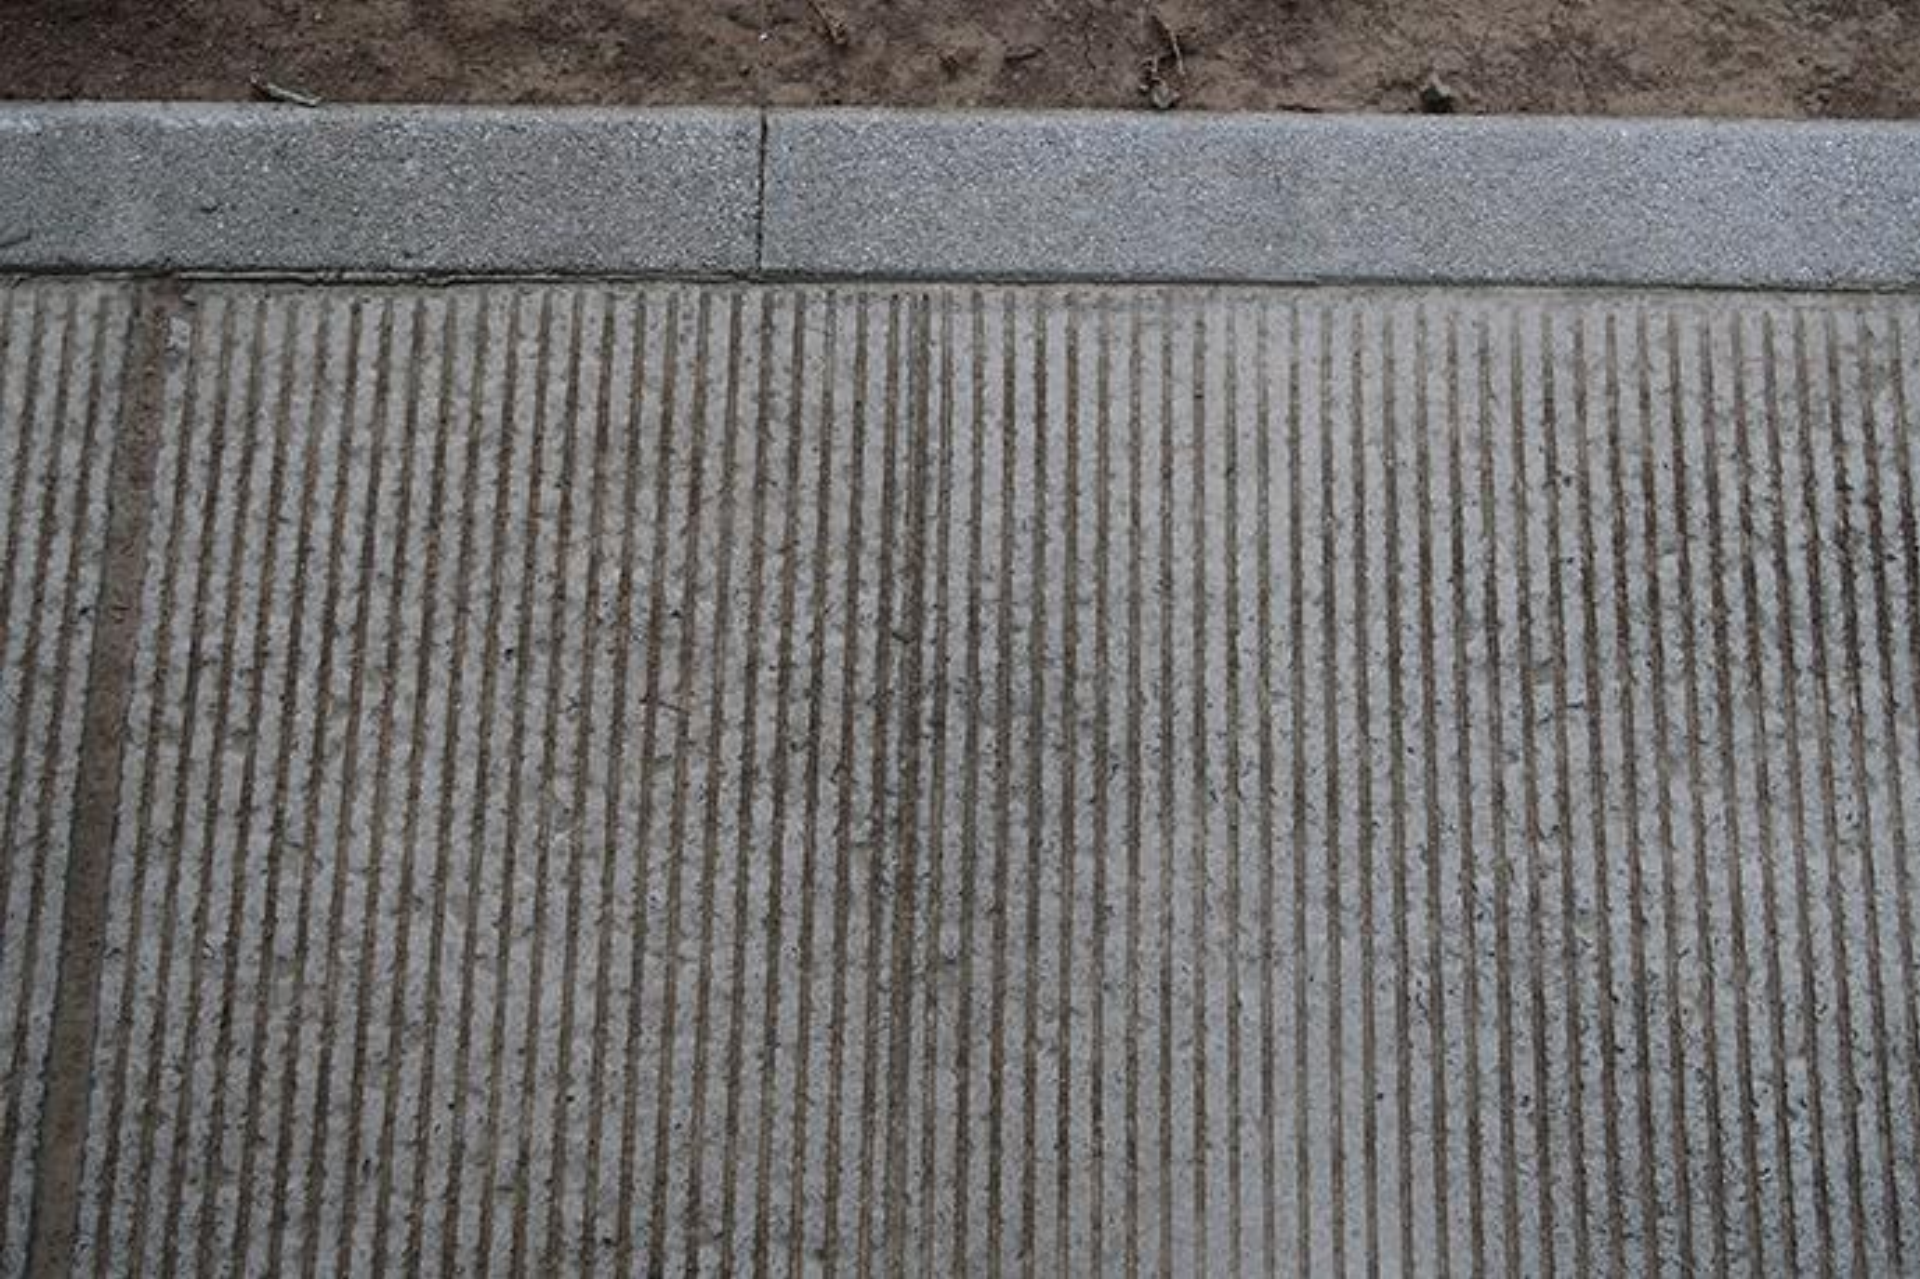
◆ 壓紋地坪，尚稱平順且設置伸縮縫。 <佳> 126

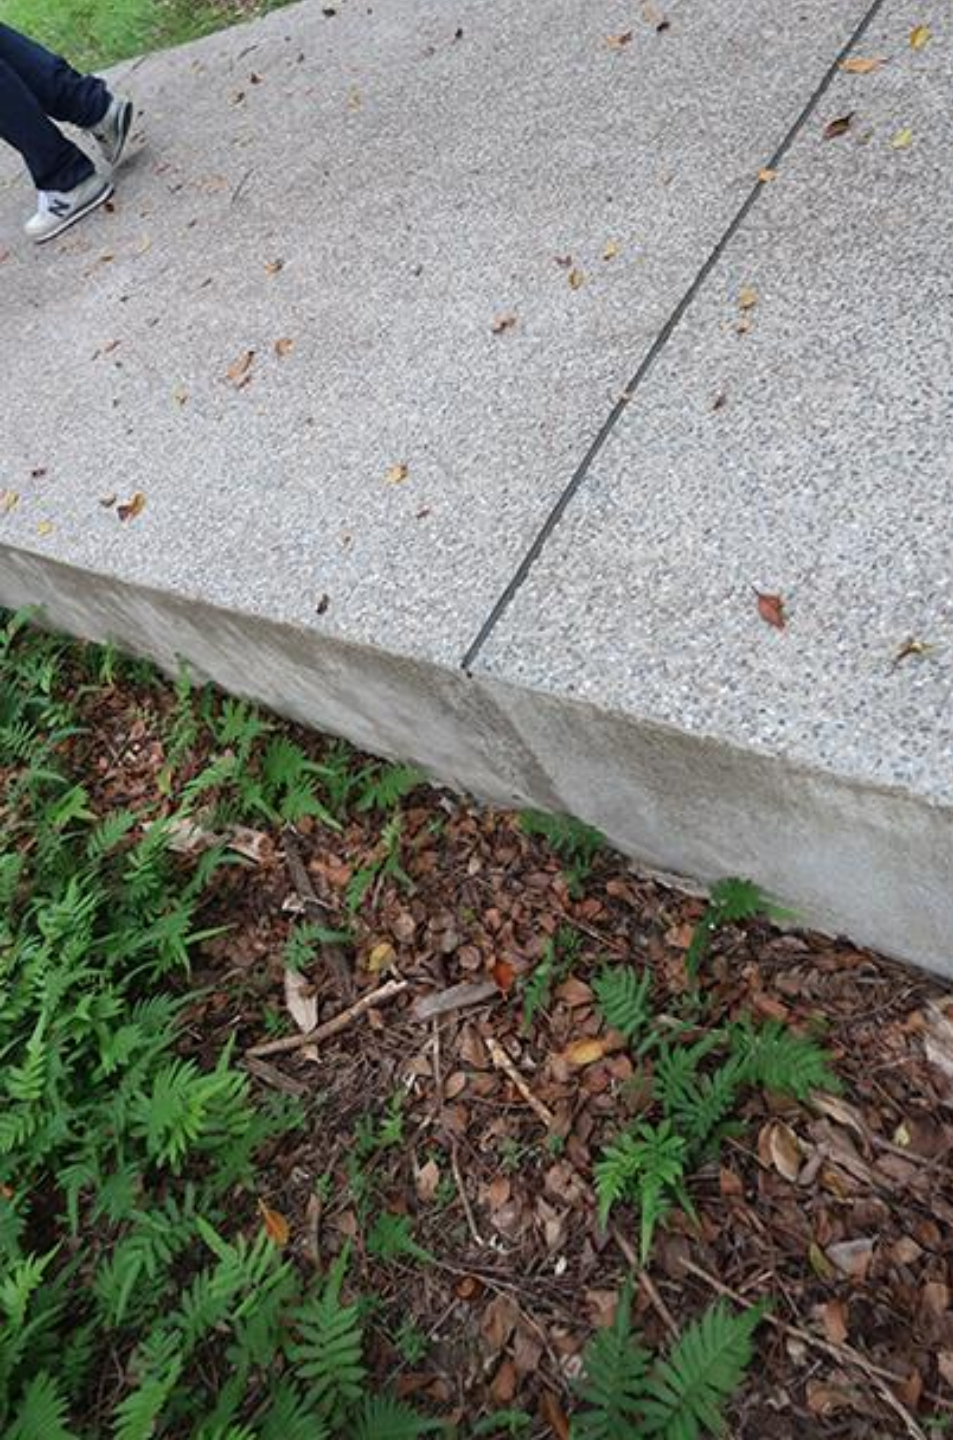
◆ 伸縮縫 ? 未切到底。

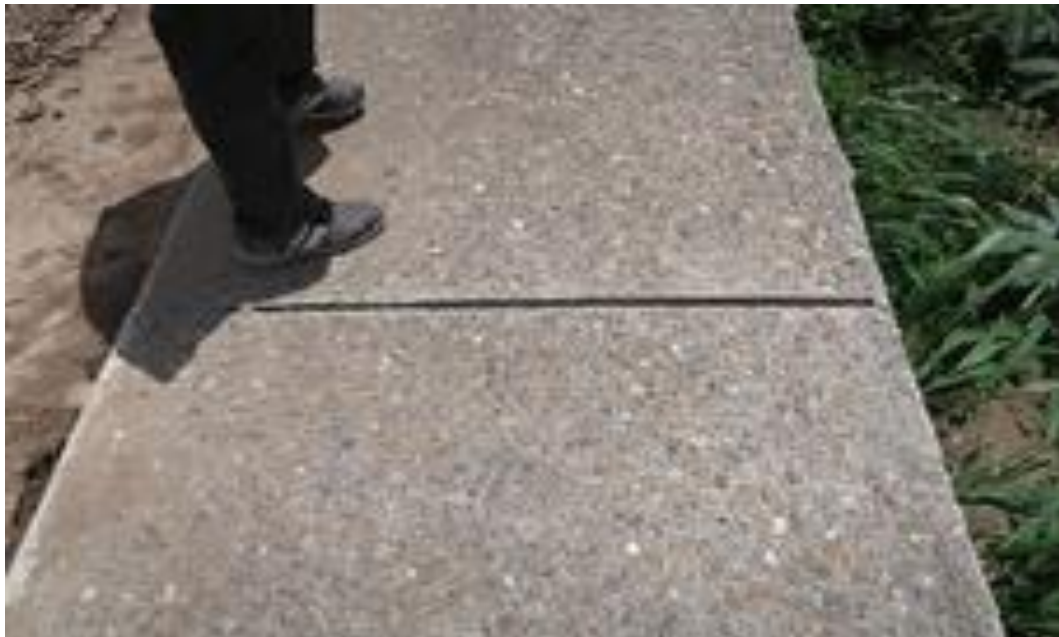
◆ 洗露骨材步道
現場步道設切割
縫，非伸縮縫，
有龜裂及凸起之
疑慮。

建議：
每5M設伸縮縫一
處，但在2.5M處
再設切割縫。

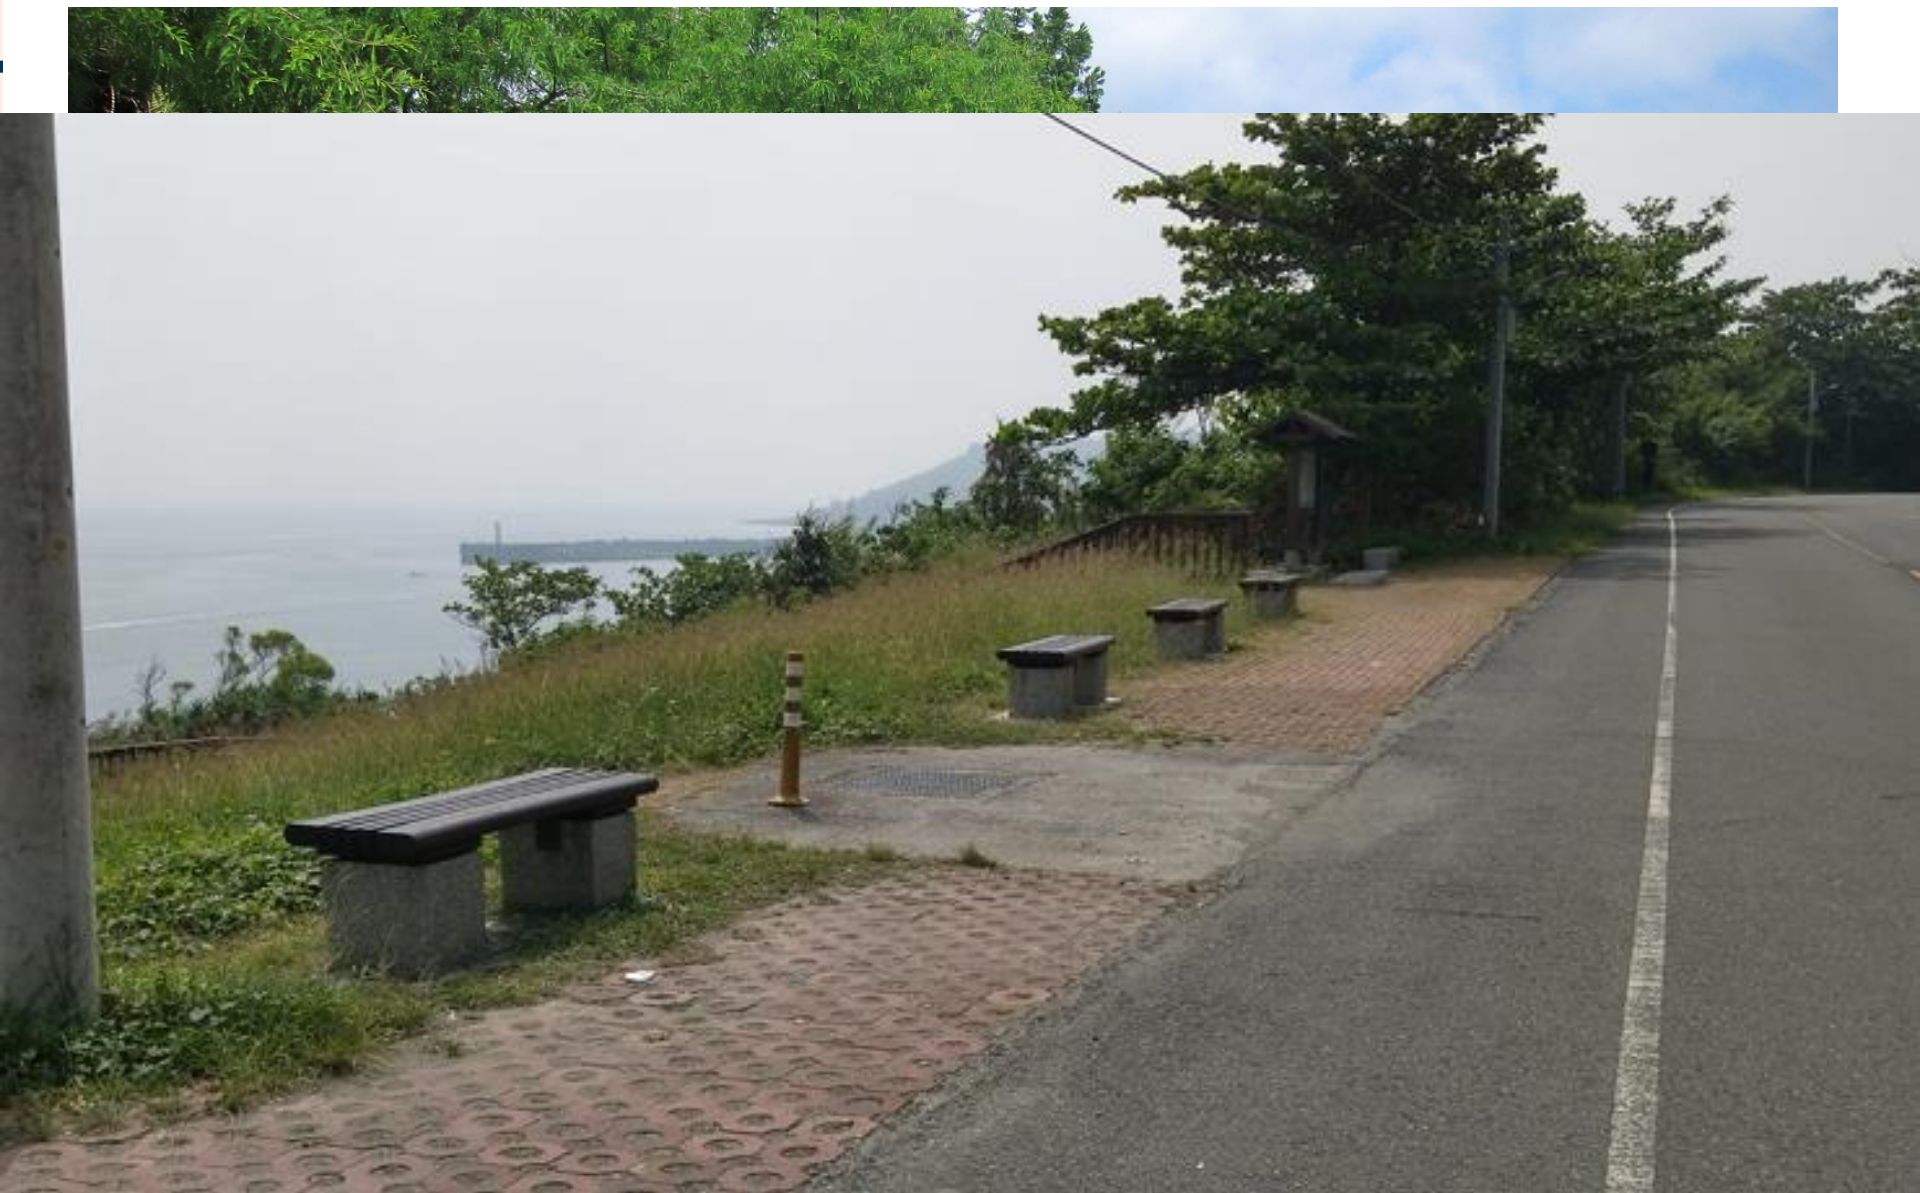
◆ 樹蔭距離座椅太遠

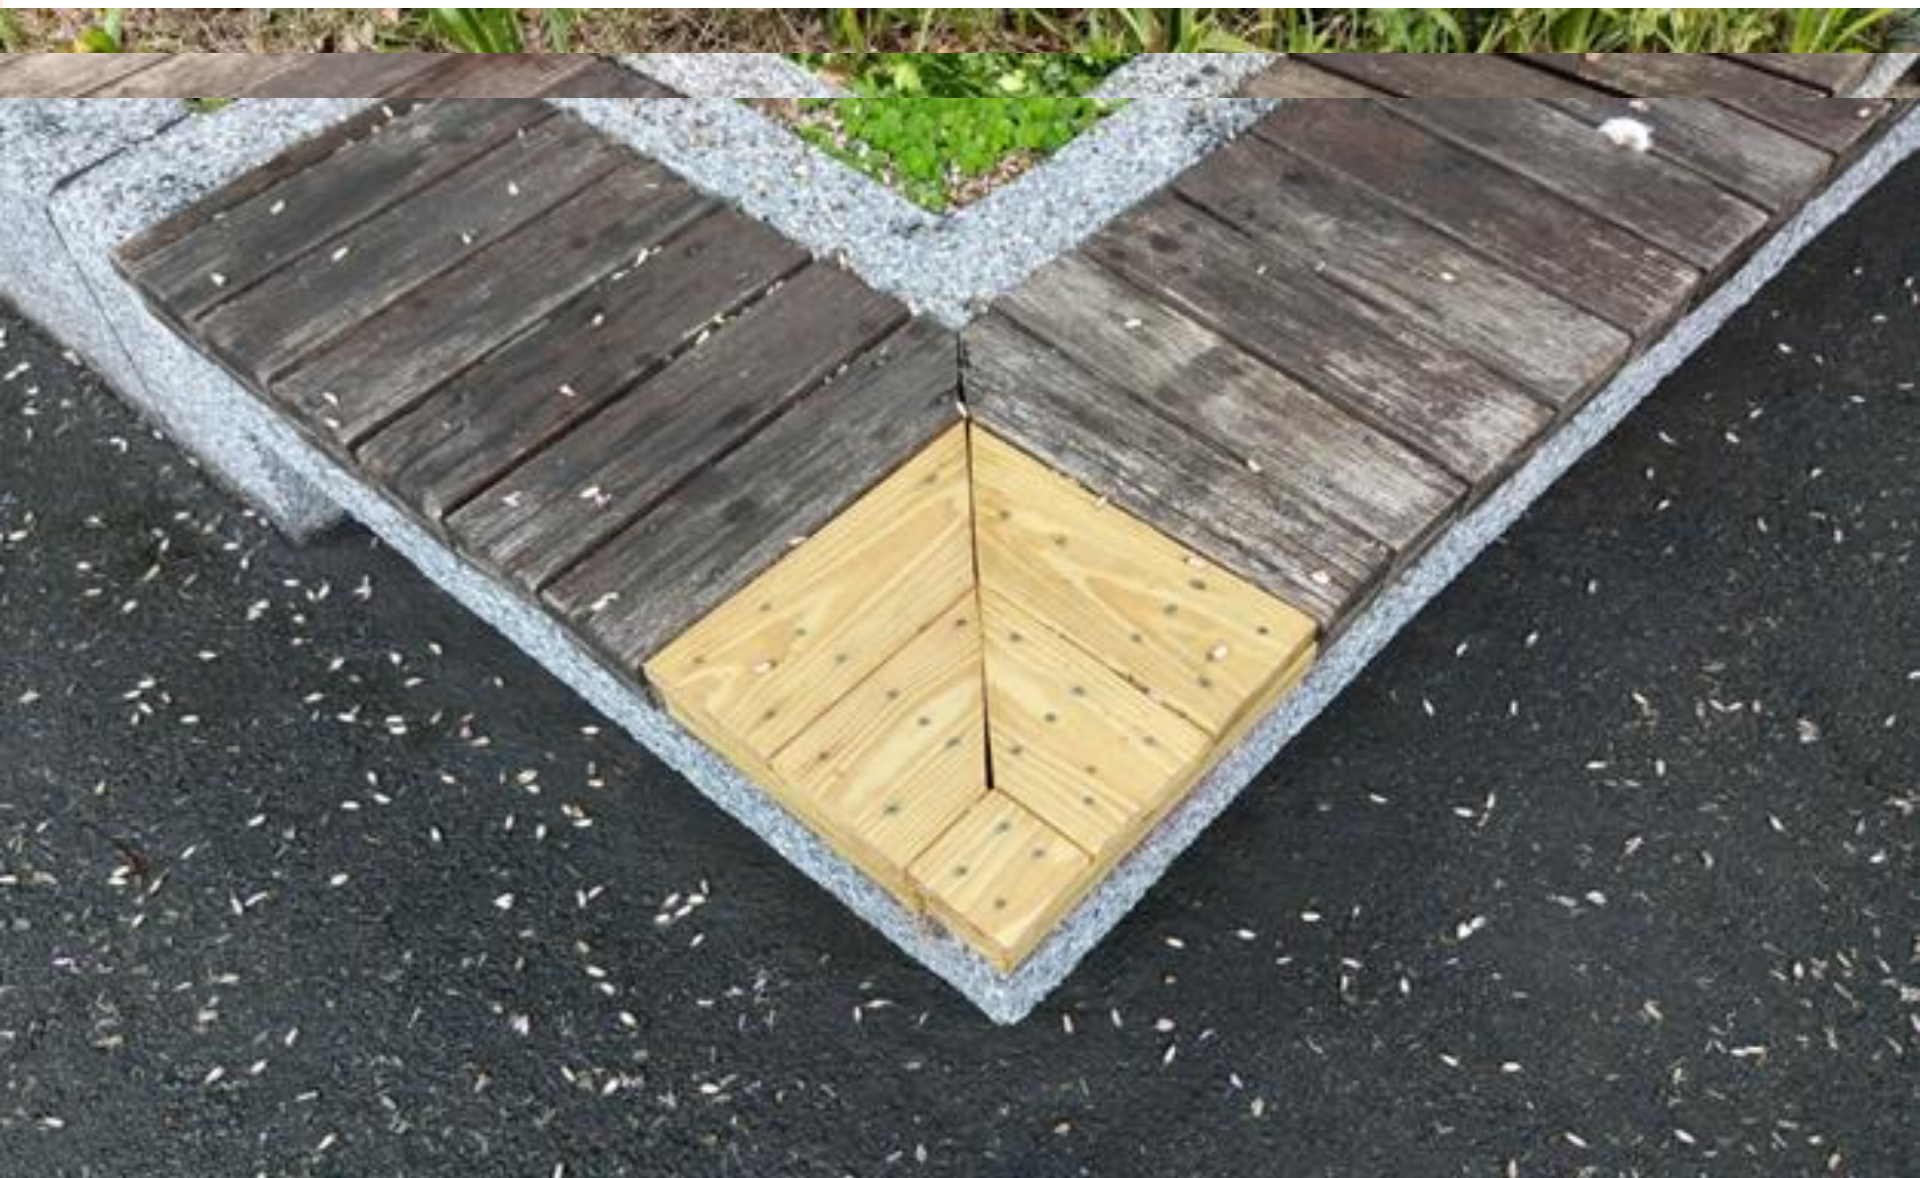
◆ 木座椅是要年度保養的

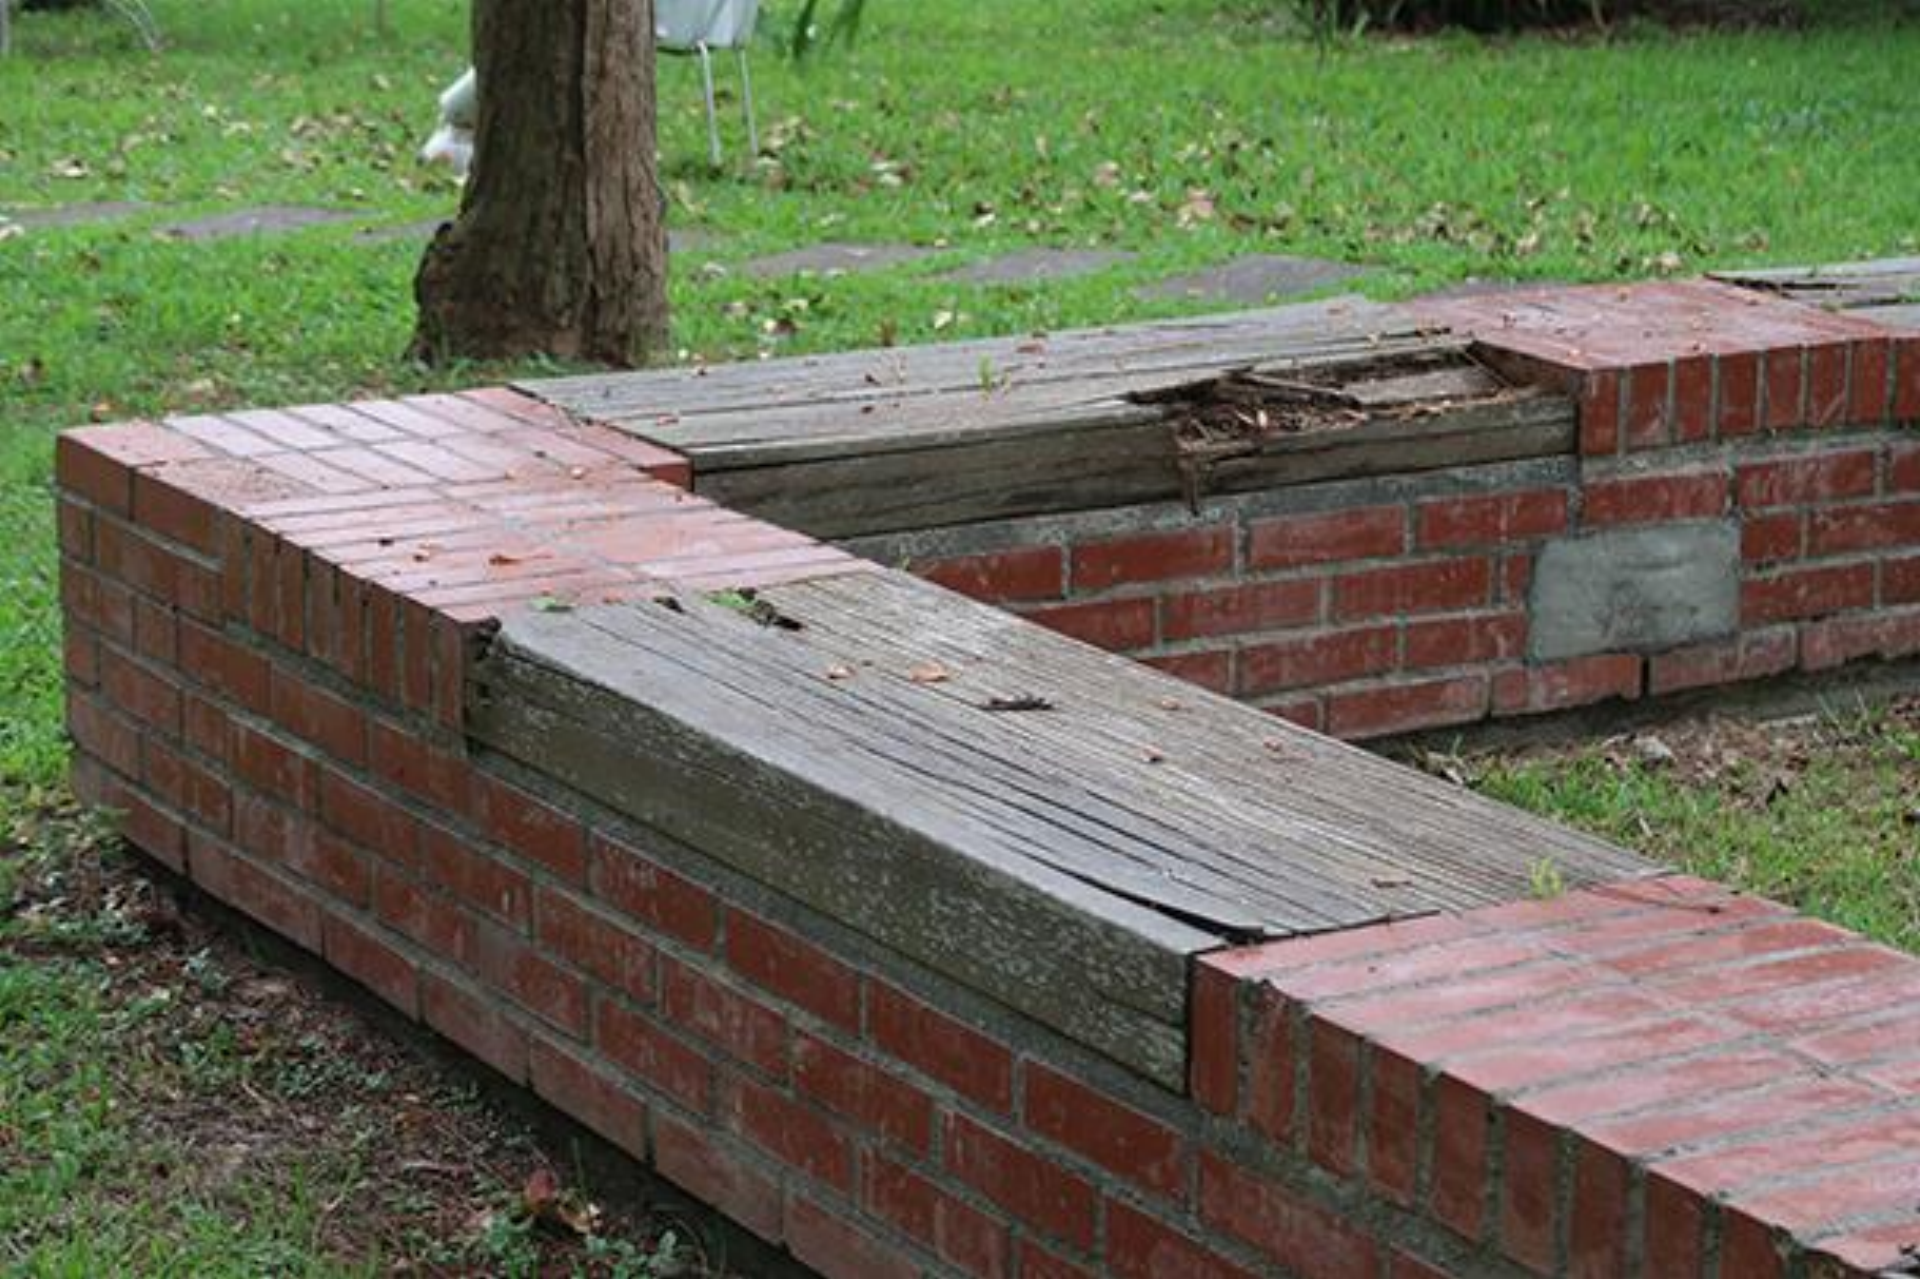
◆ 座椅枕木損壞，未修復。 <不佳>

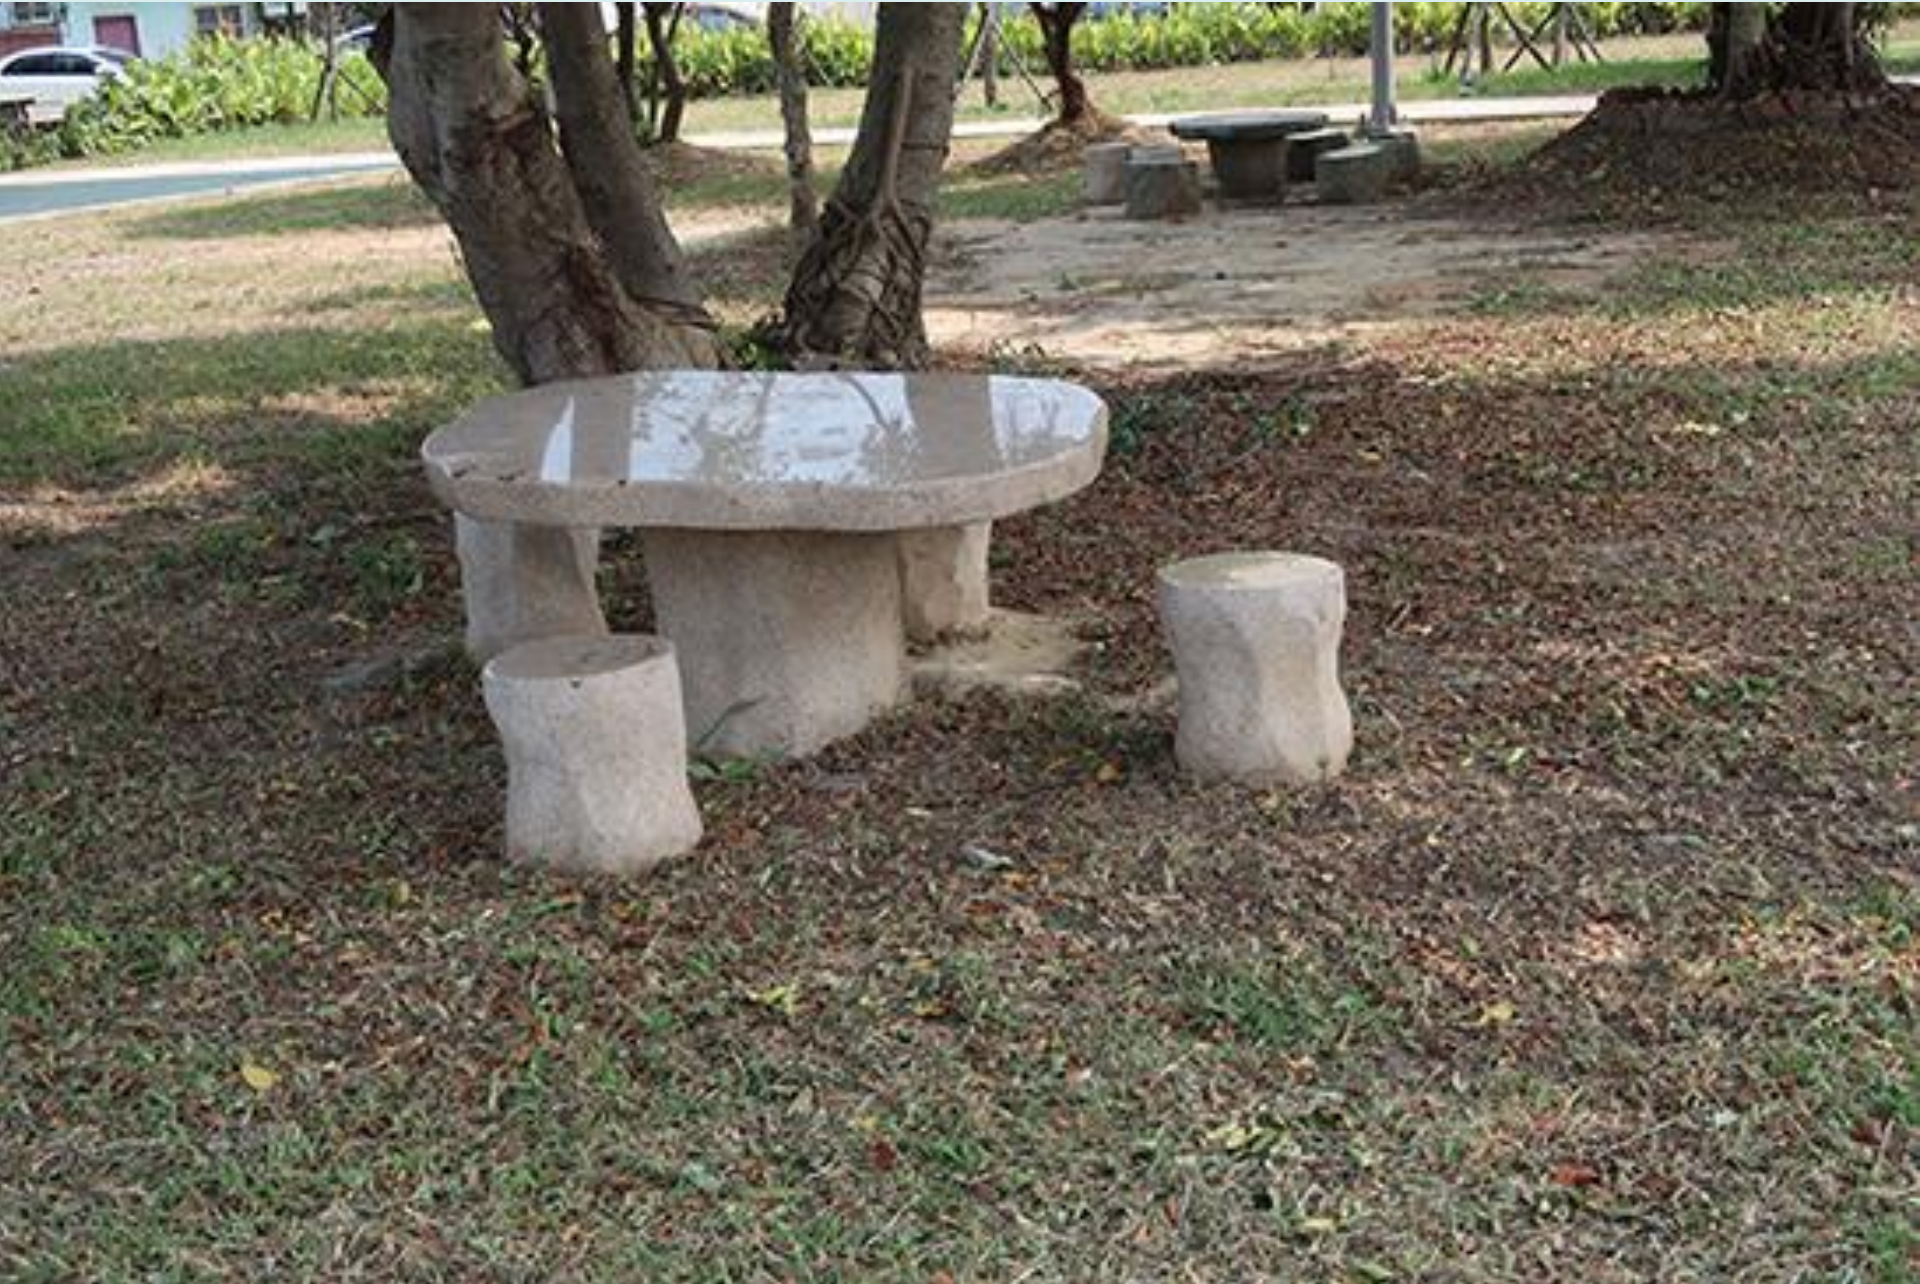
◆ 石座椅，缺少連通道。

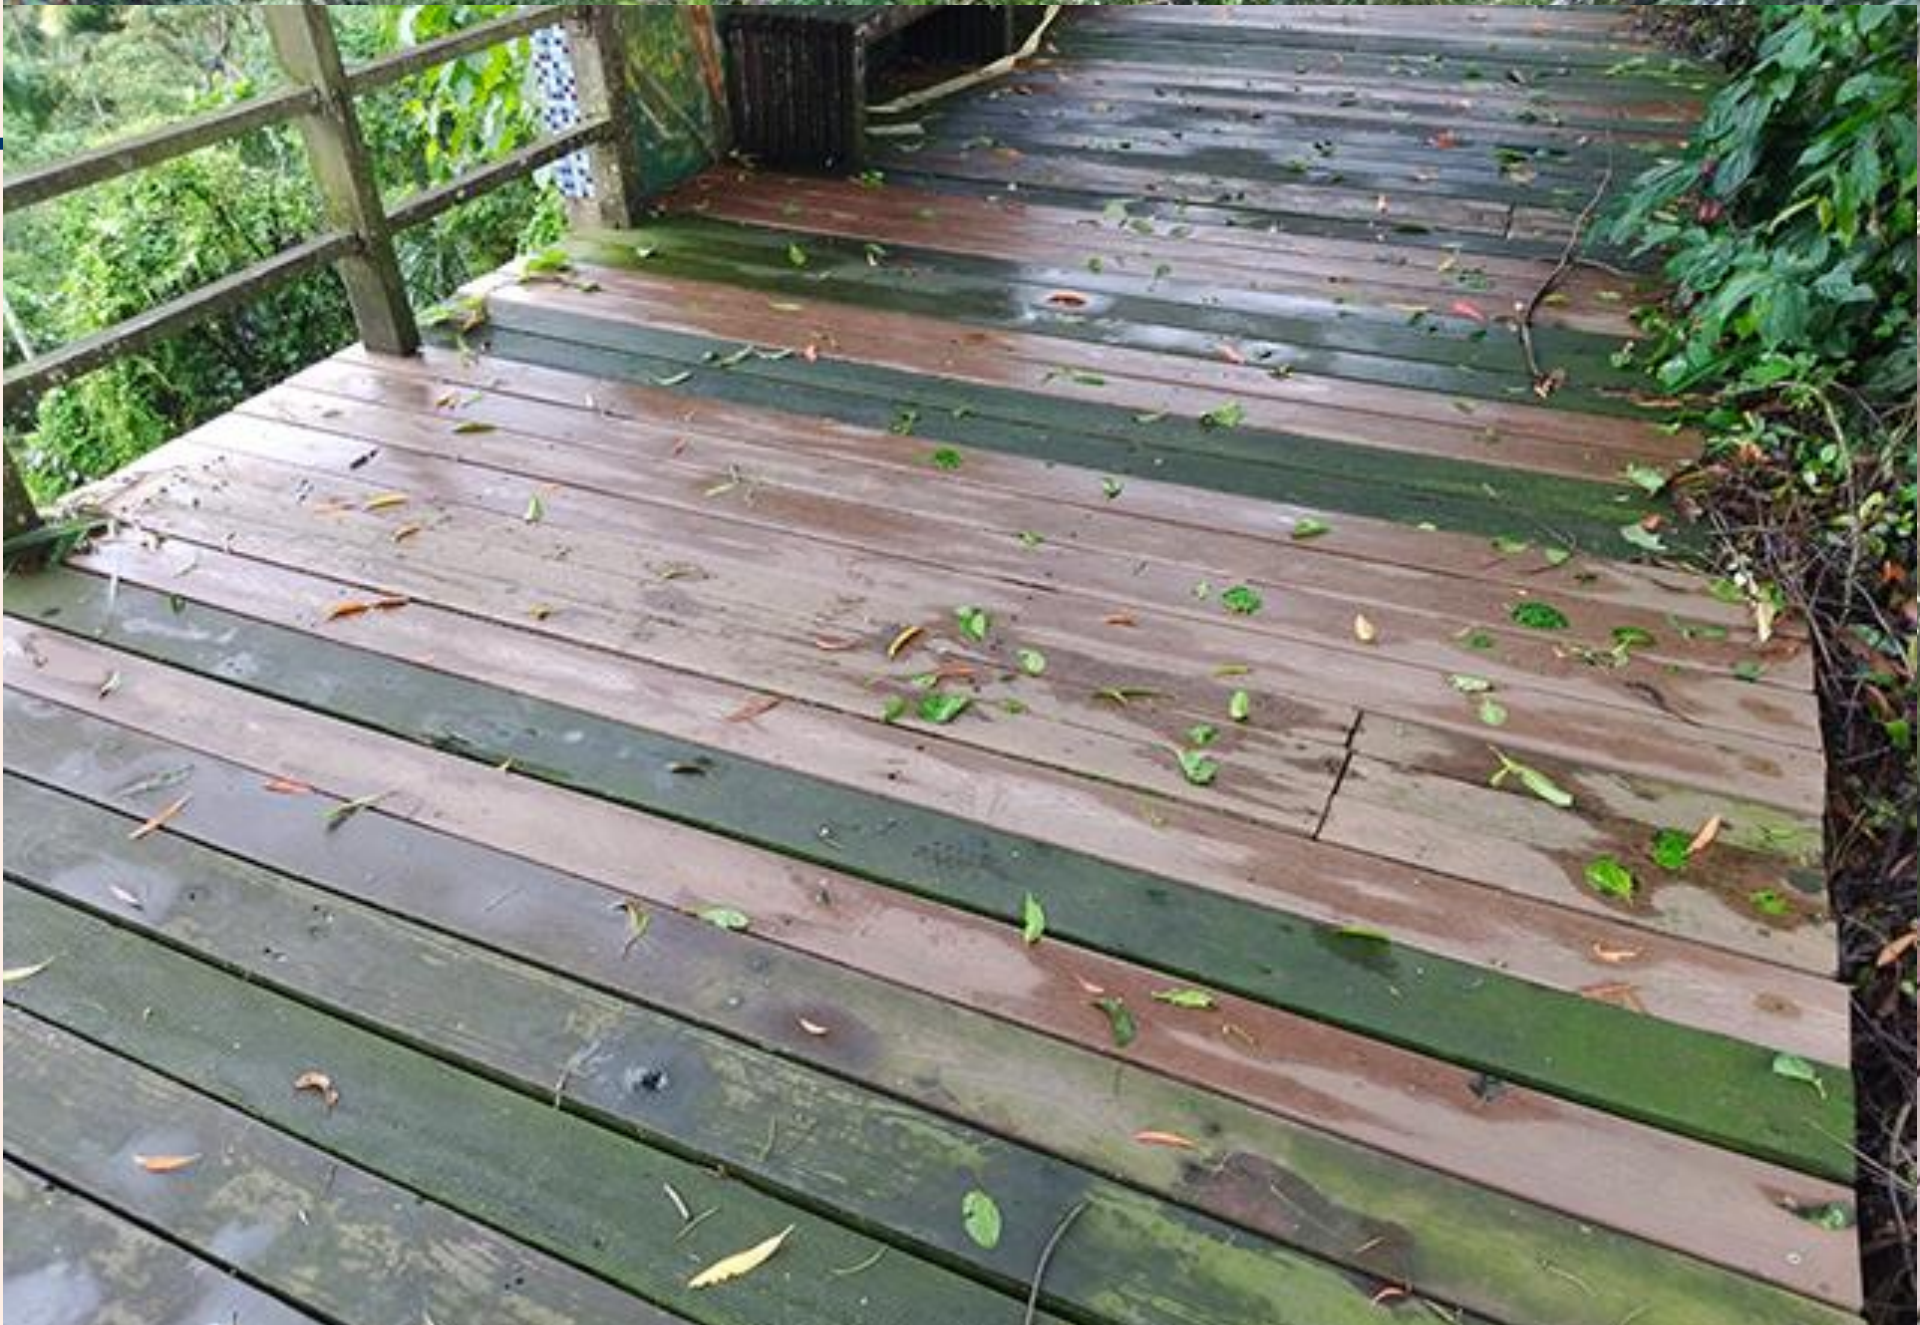
◆ 木棧道是要年度保養的。

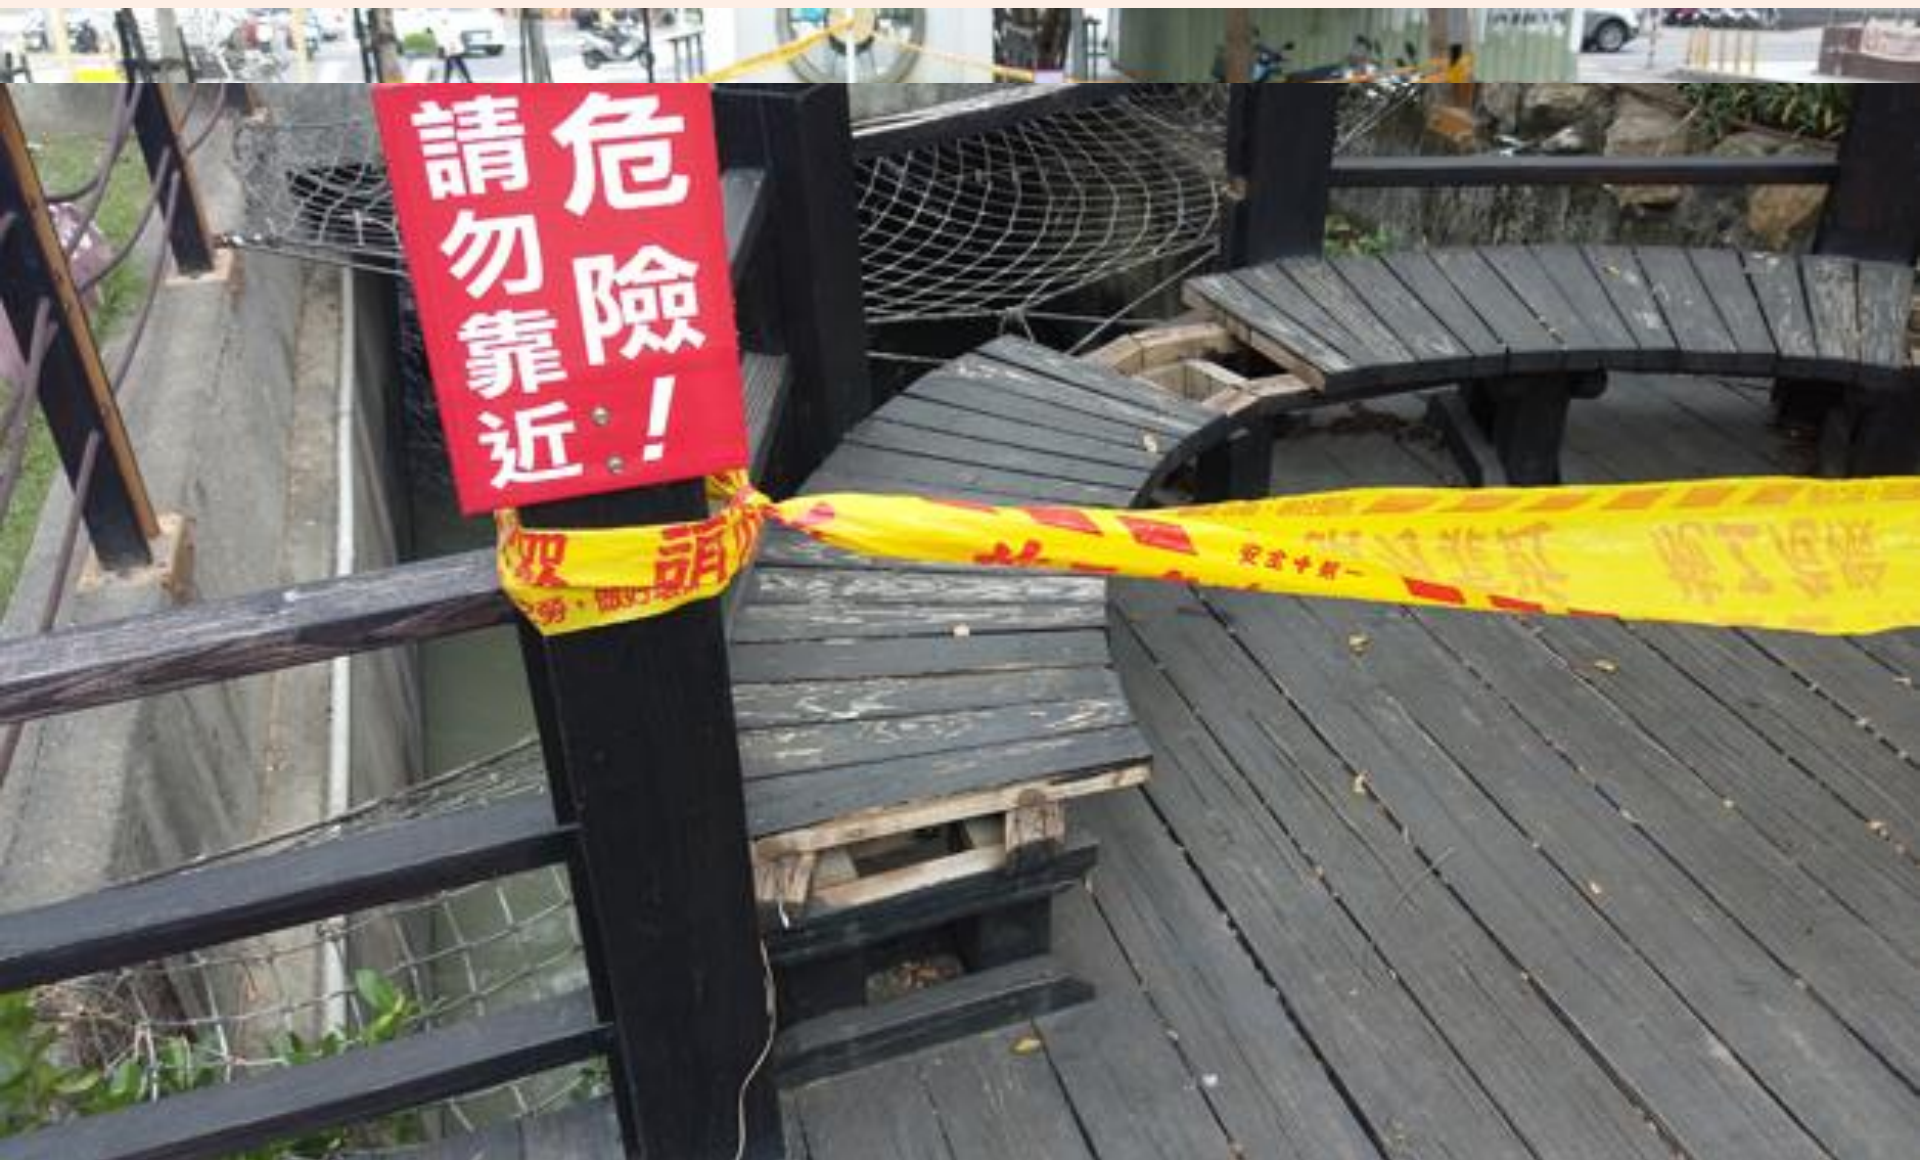
◆ 南方松木座椅.易損壞。〈不佳〉

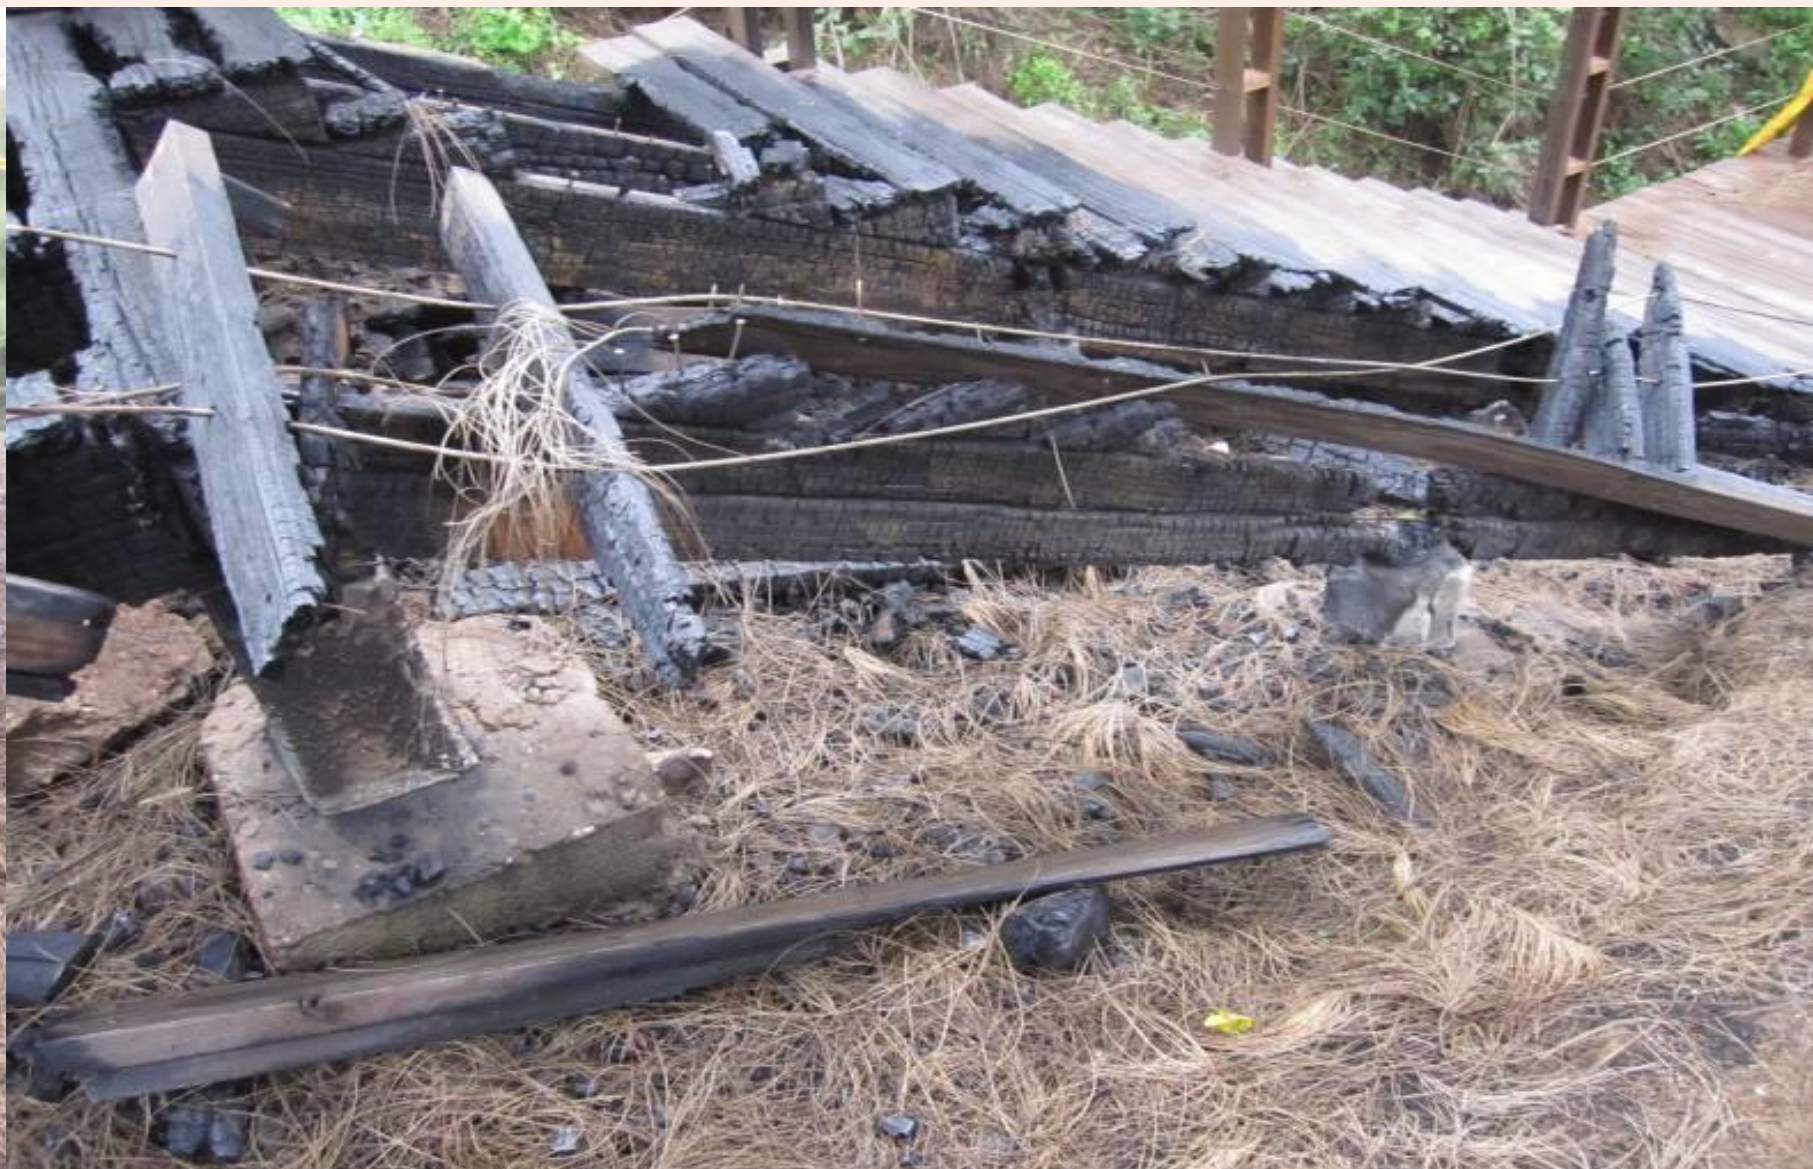
◆ 南方松木階梯.易損壞<不佳>

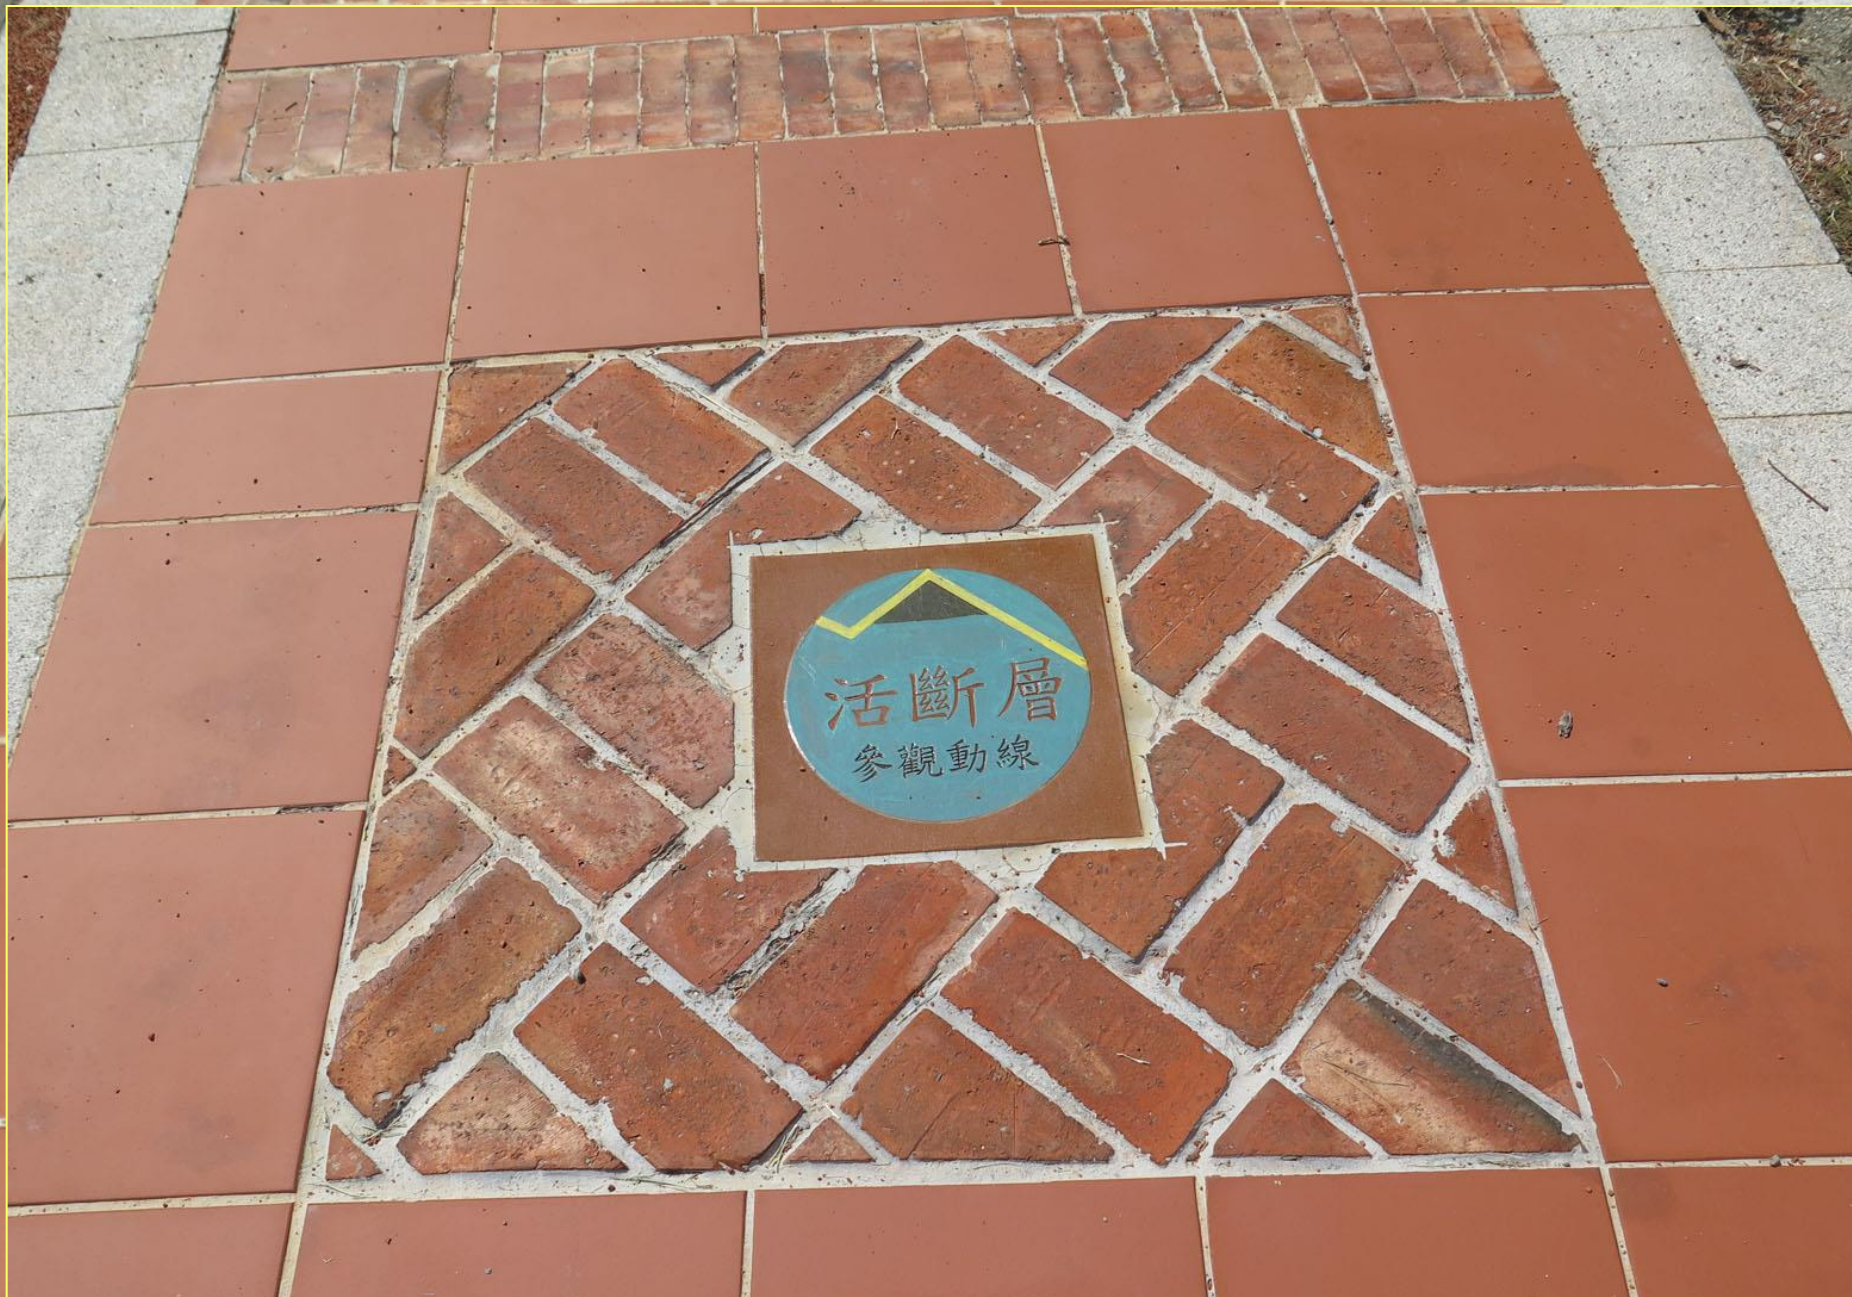
◆ 磚鋪地坪積水、髒污，未設排水系統
