參、施工實務案例分享

以《1.裝修工程、2.景觀工程》
為例

■ 3.2 景觀工程

* 景觀工程施工缺失：

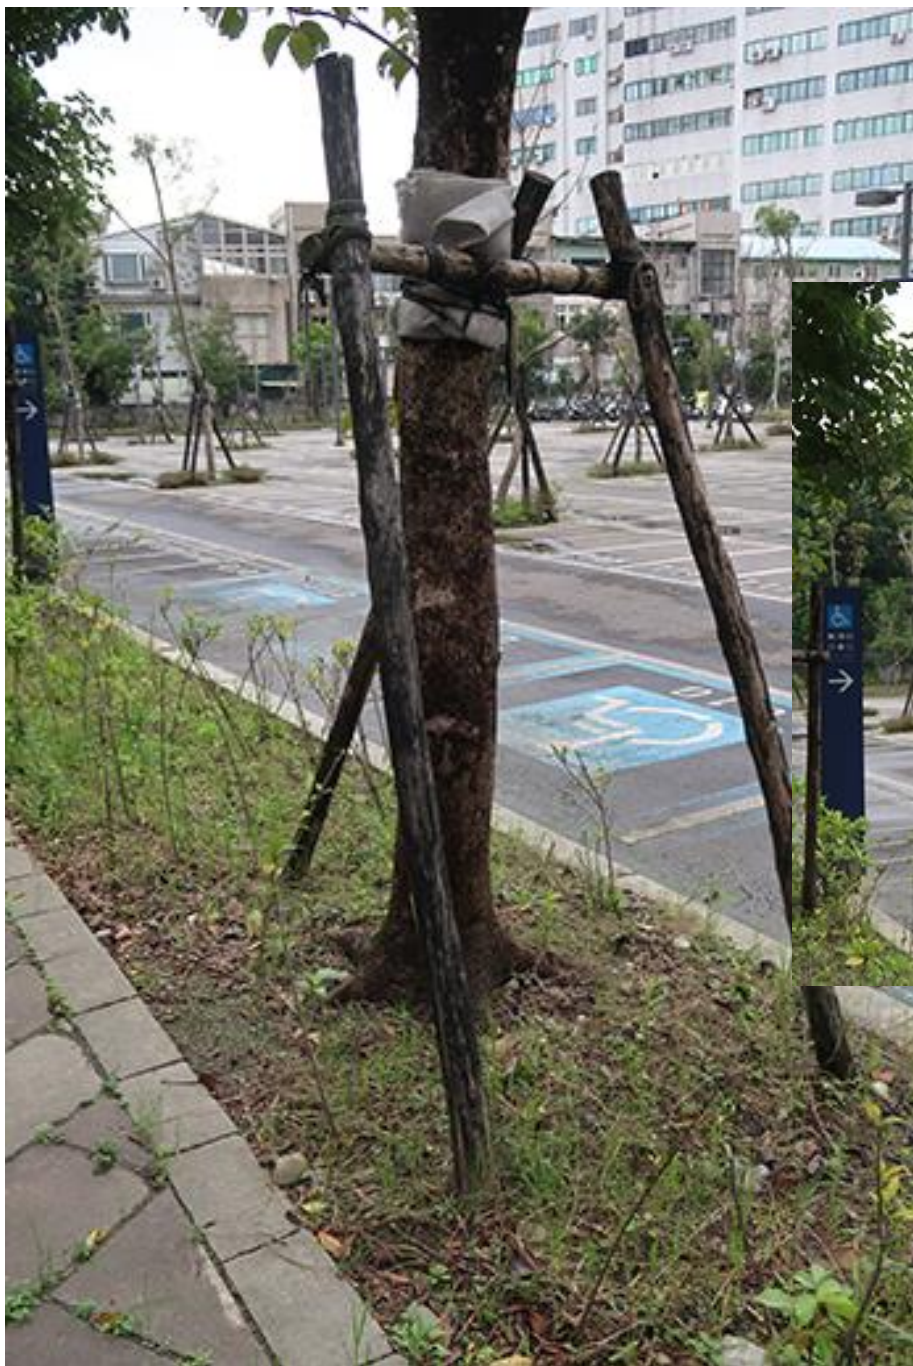
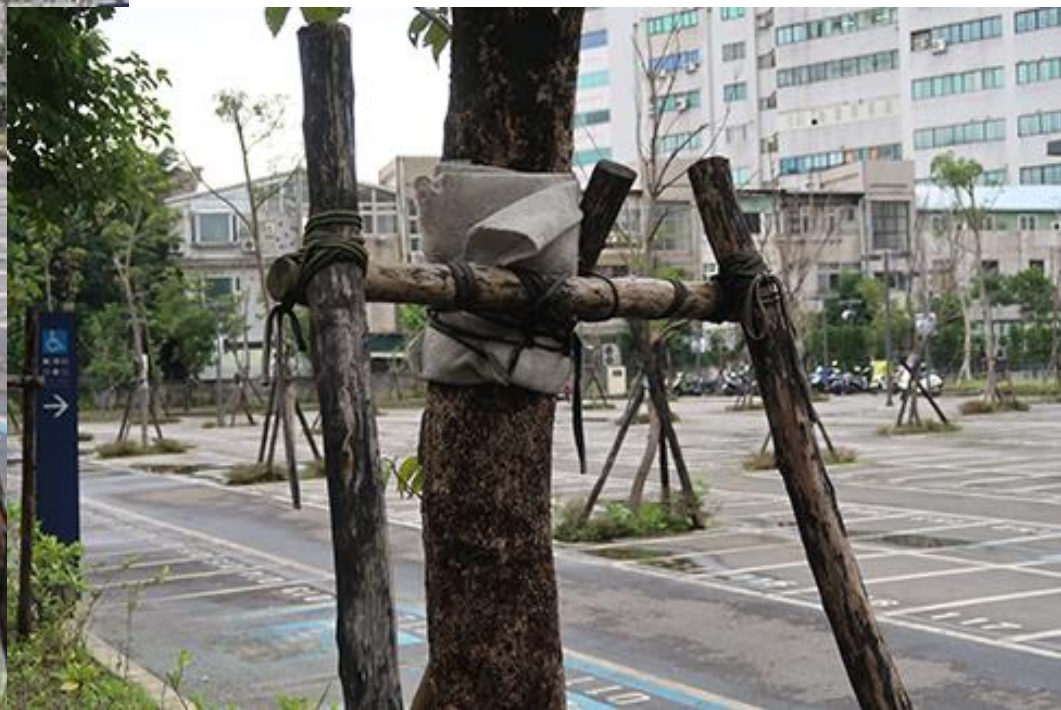
◆ 喬木支架，綁紮案例。
〈不佳〉

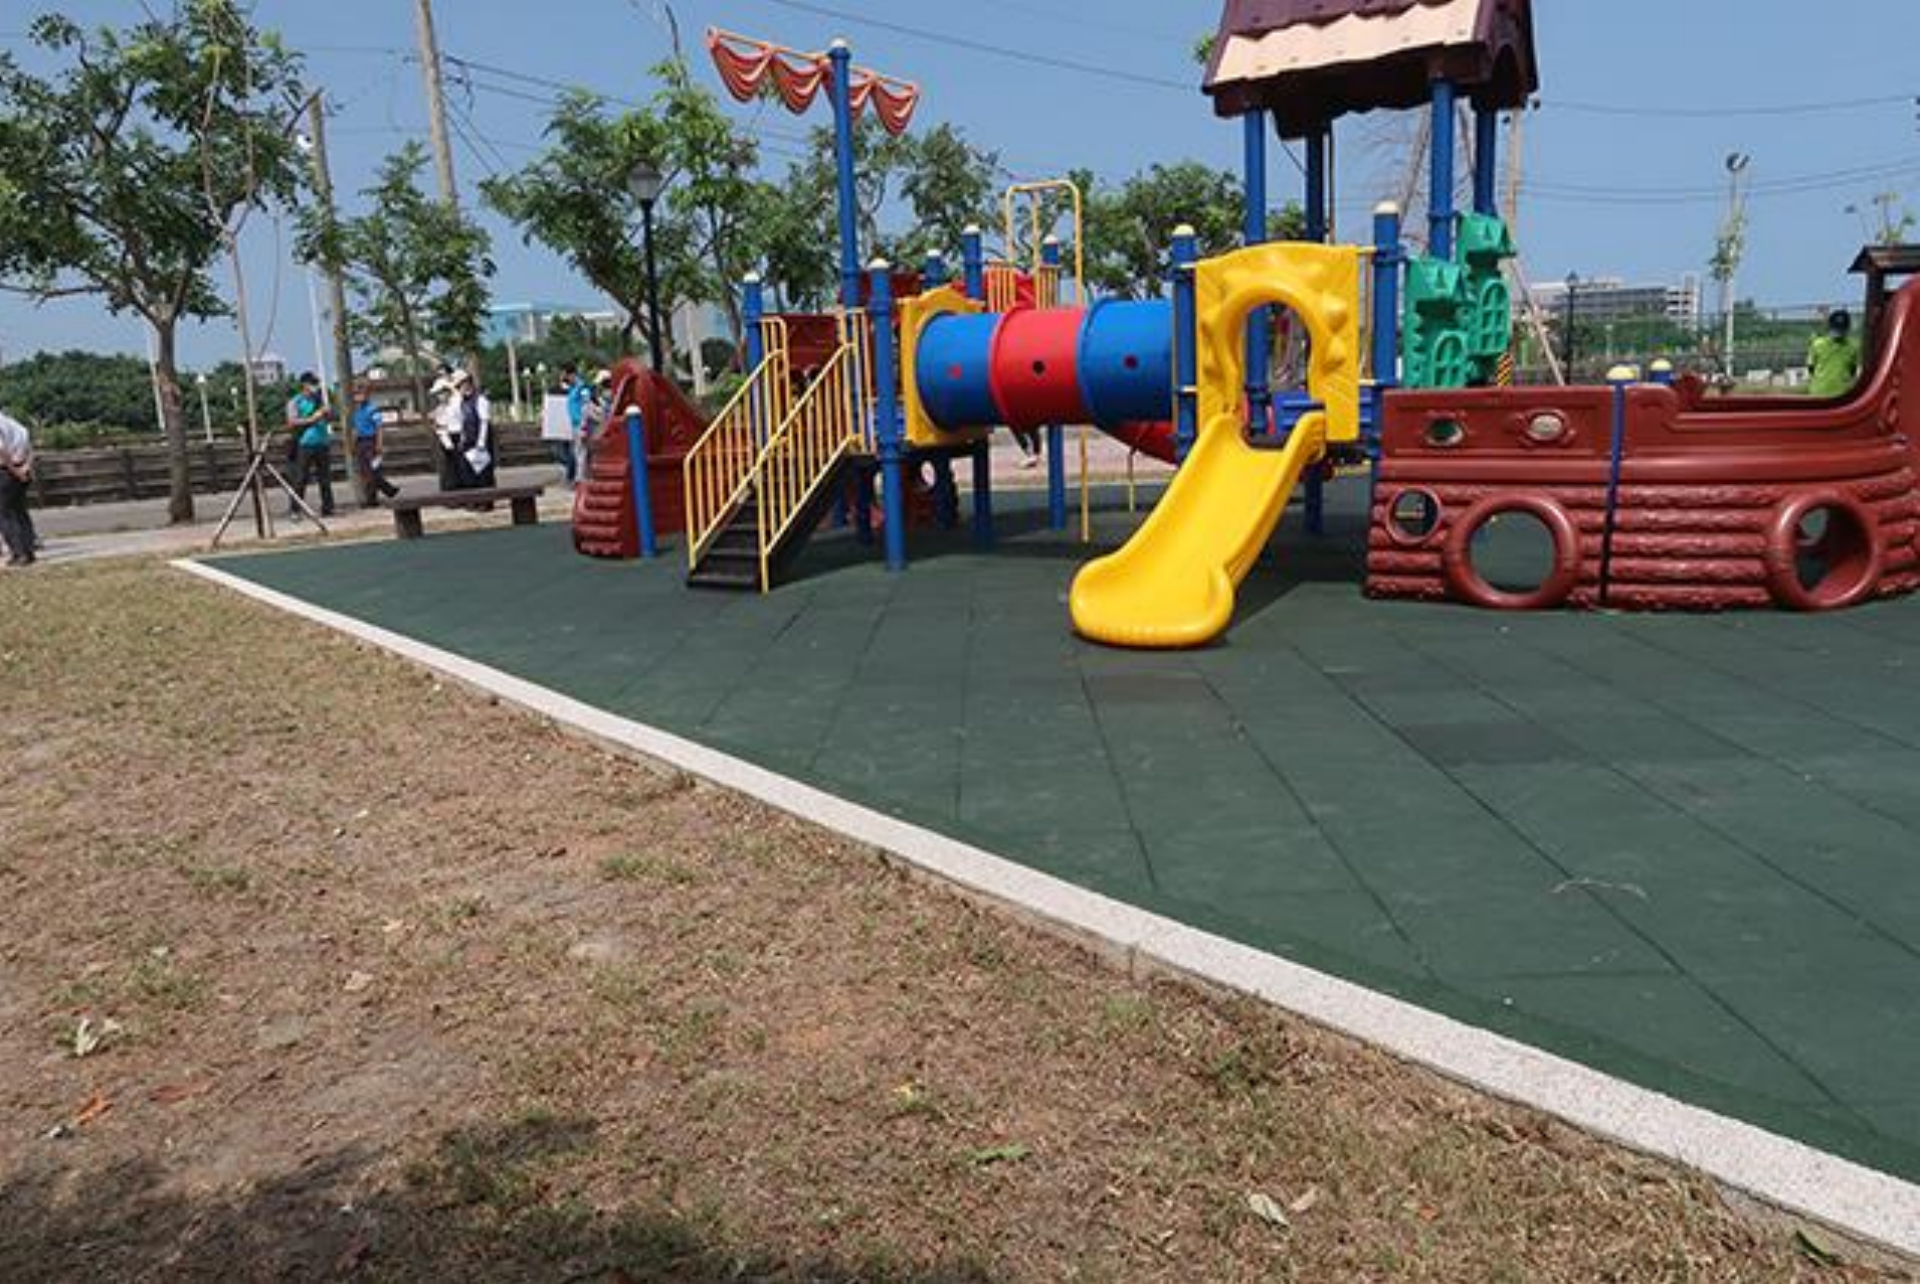
◆ 遊戲場彈性地墊，應考量排水系統。

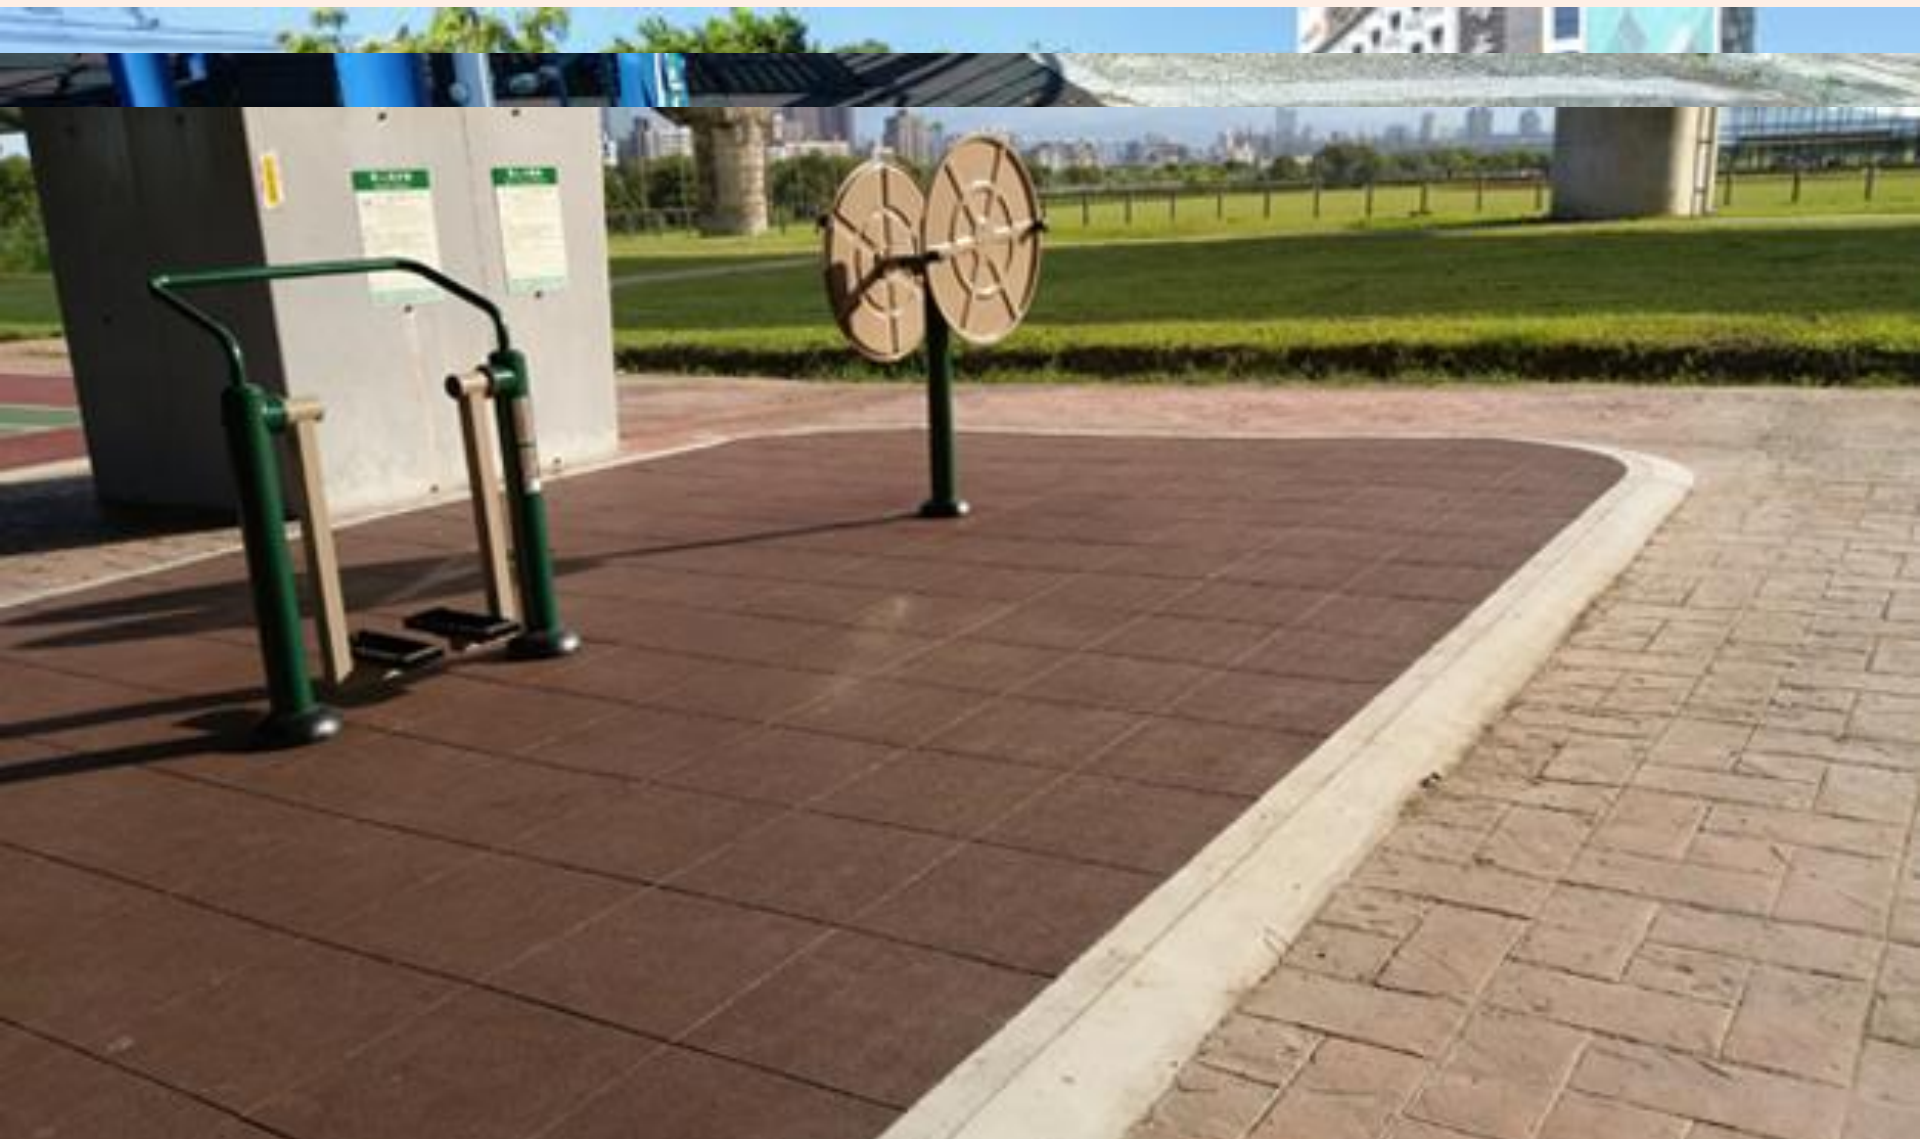
◆ 彈性地墊…未設排水孔 .〈不佳〉

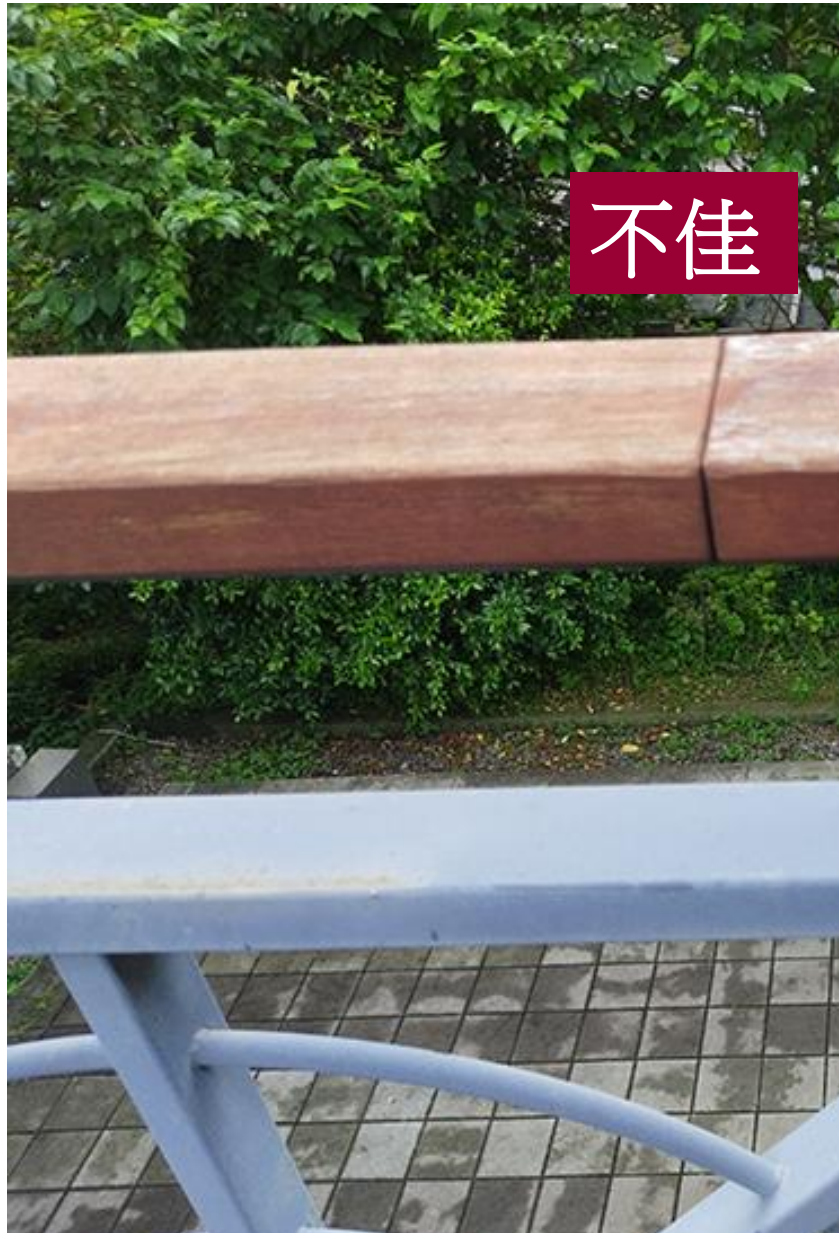
不佳

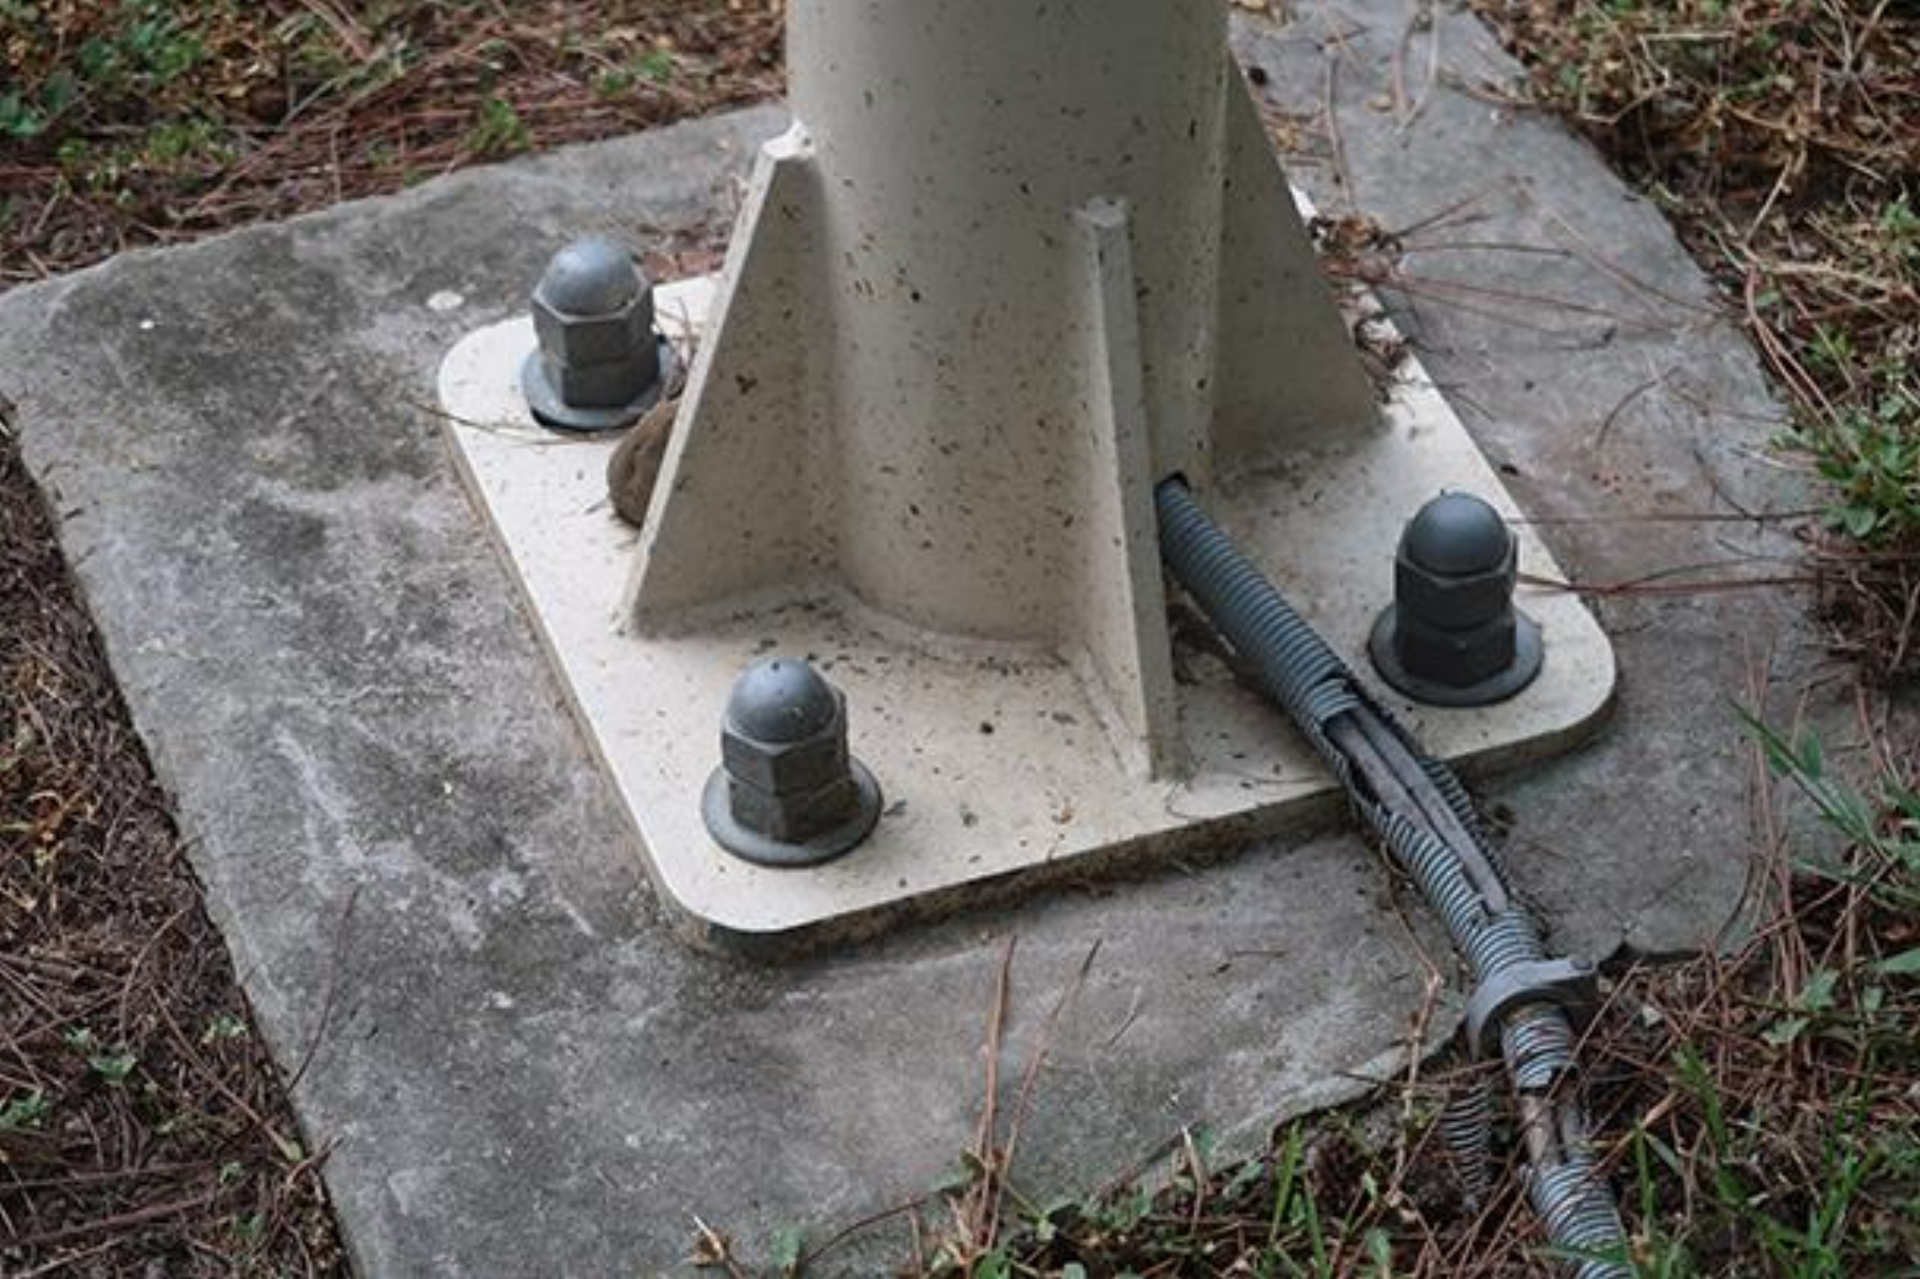
◆ 庭園燈管線外露。.<不佳>

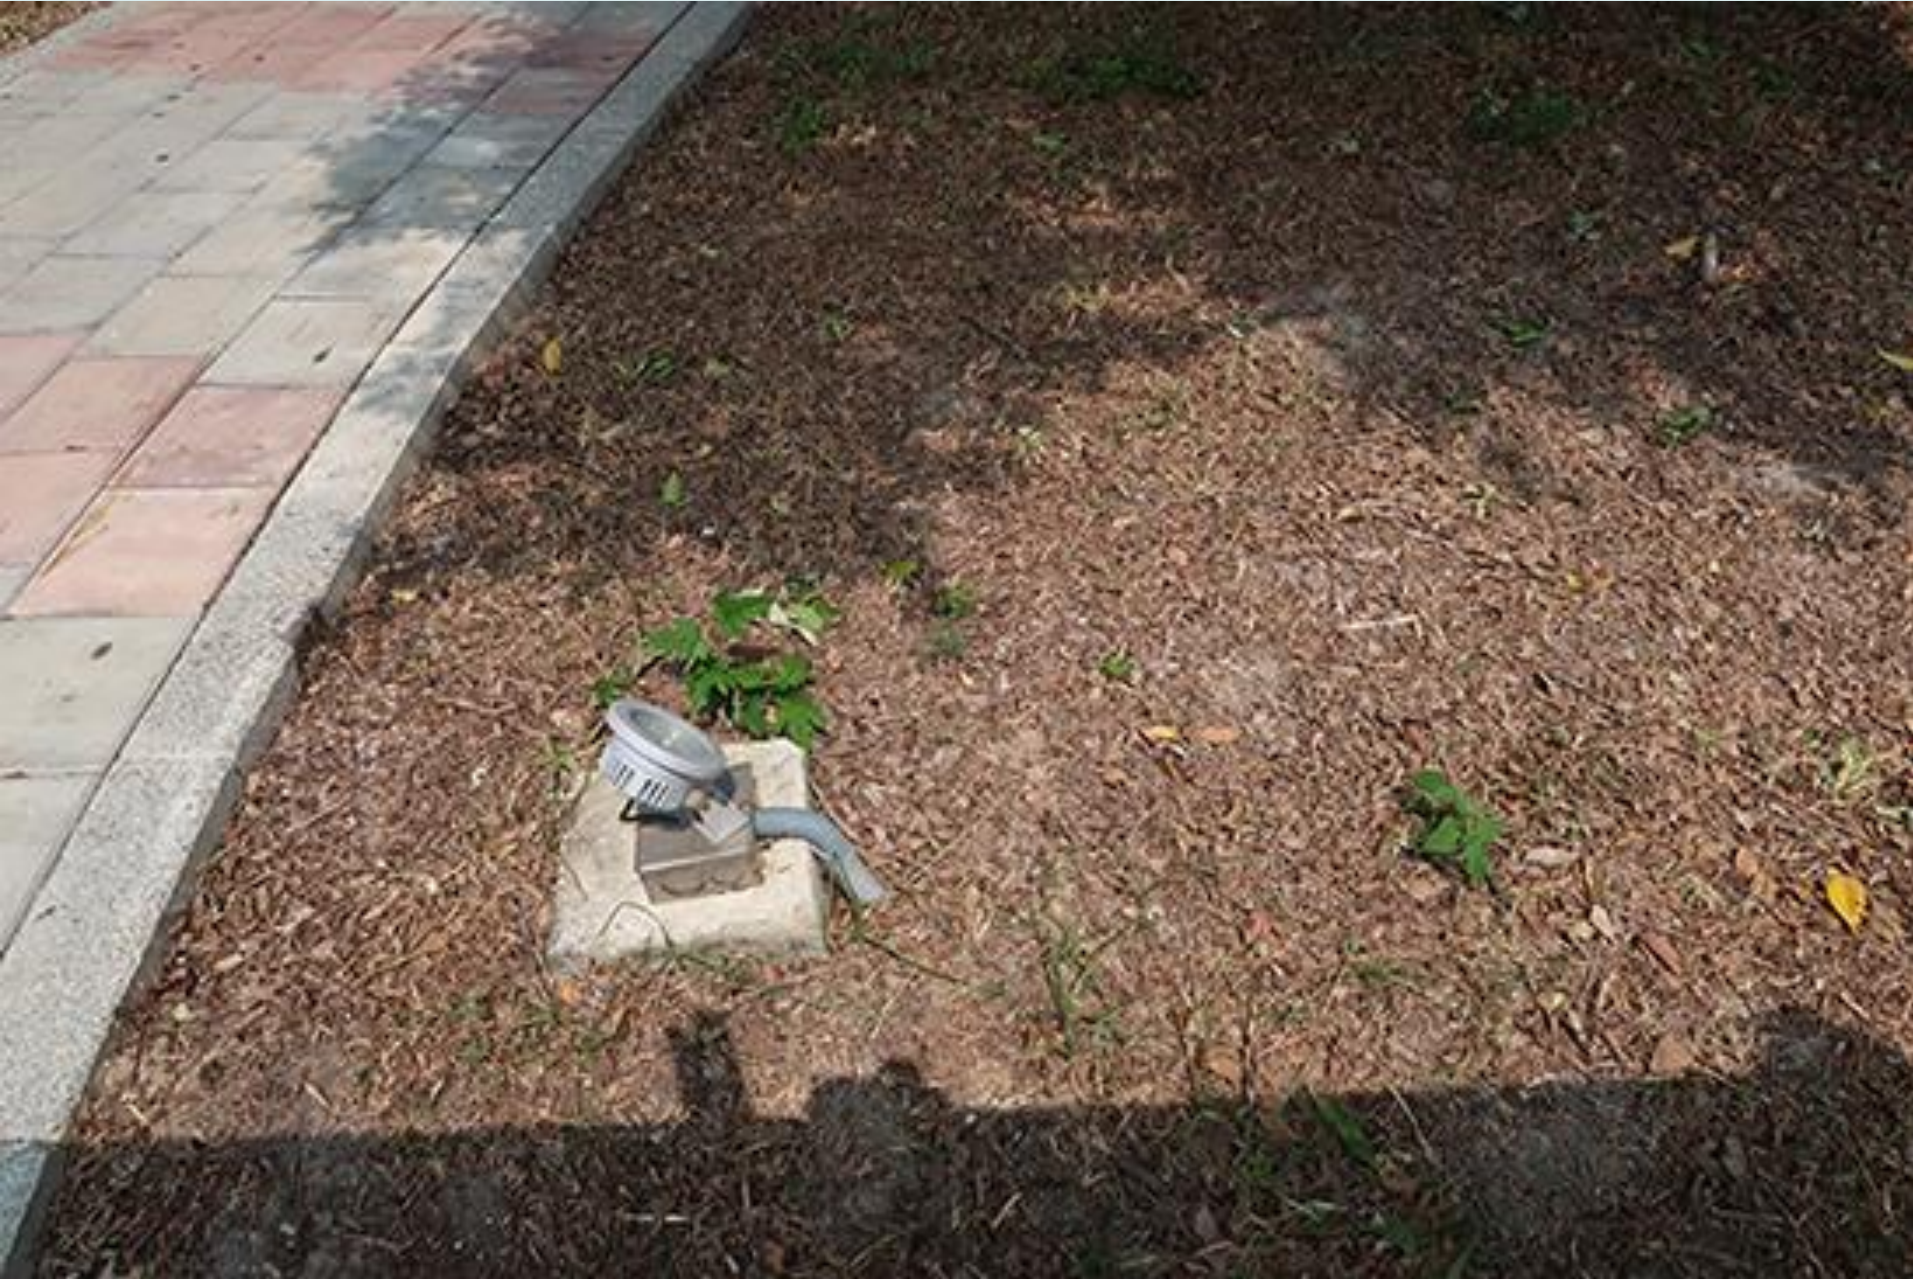
◆ 樹投影燈，影響動植物棲息，點滅時間請管理。
